Alleen und Baumreihen an Straßen und Wegen

Eine Anleitung zur Kartierung, zur Pflanzung und zum Schutz

Handlungsleitfaden

**Alleen als schützenswerte Landschaftselemente -
bundesweite Erfassung und Sicherung von Alleen**

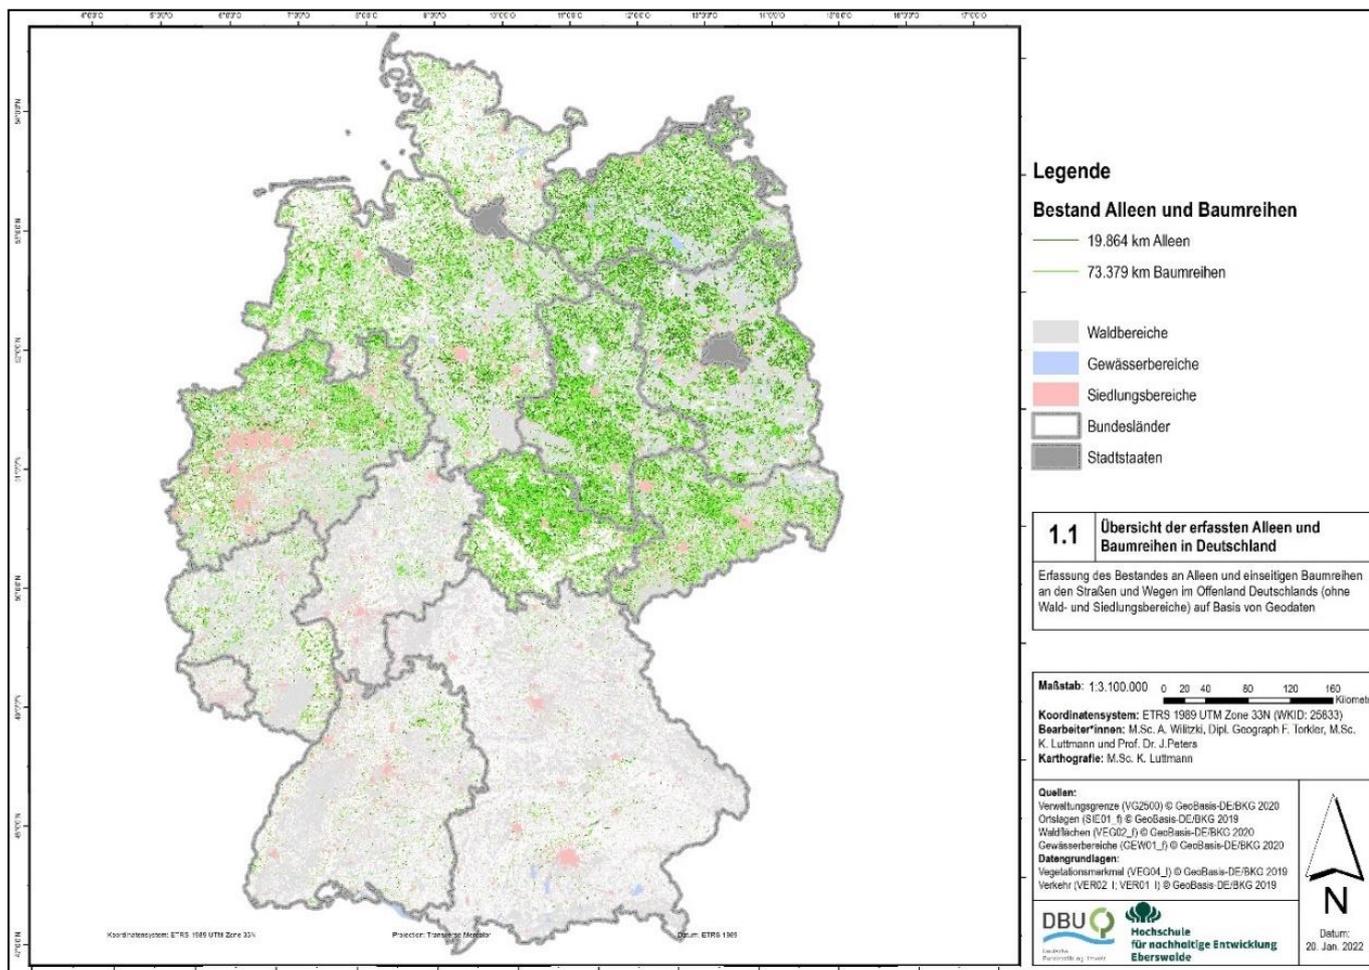
Abbildung 1: Kartografische Darstellung der Verteilung der Alleen- und Baumreihenkilometer in Deutschland entsprechend der einzelnen Bundesländer (ohne Wald- und Siedlungsbereiche, keine Stadtstaaten).

Die Erfassung von Alleen und Baumreihen in Deutschland ergibt eine Gesamtlänge von 19.864 km Alleen und 73.379 km Baumreihen (ohne Wald- und Siedlungsbereiche, keine Stadtstaaten). Das sind 3.000 km Allen weniger als bisher geschätzt (Lehmann und Rohde 2006). Es konnten aber auch drei Mal so viele Baumreihen wie Alleen ermittelt werden. Viele Baumreihen waren ursprünglich Alleen (vgl. Kap. 1), hierbei wurde eine Baumreihe vermutlich beim Ausbau der Straßen gefällt. In dieser Auswertung wird der Verlust von Alleen deutlich (Abbildung 1).

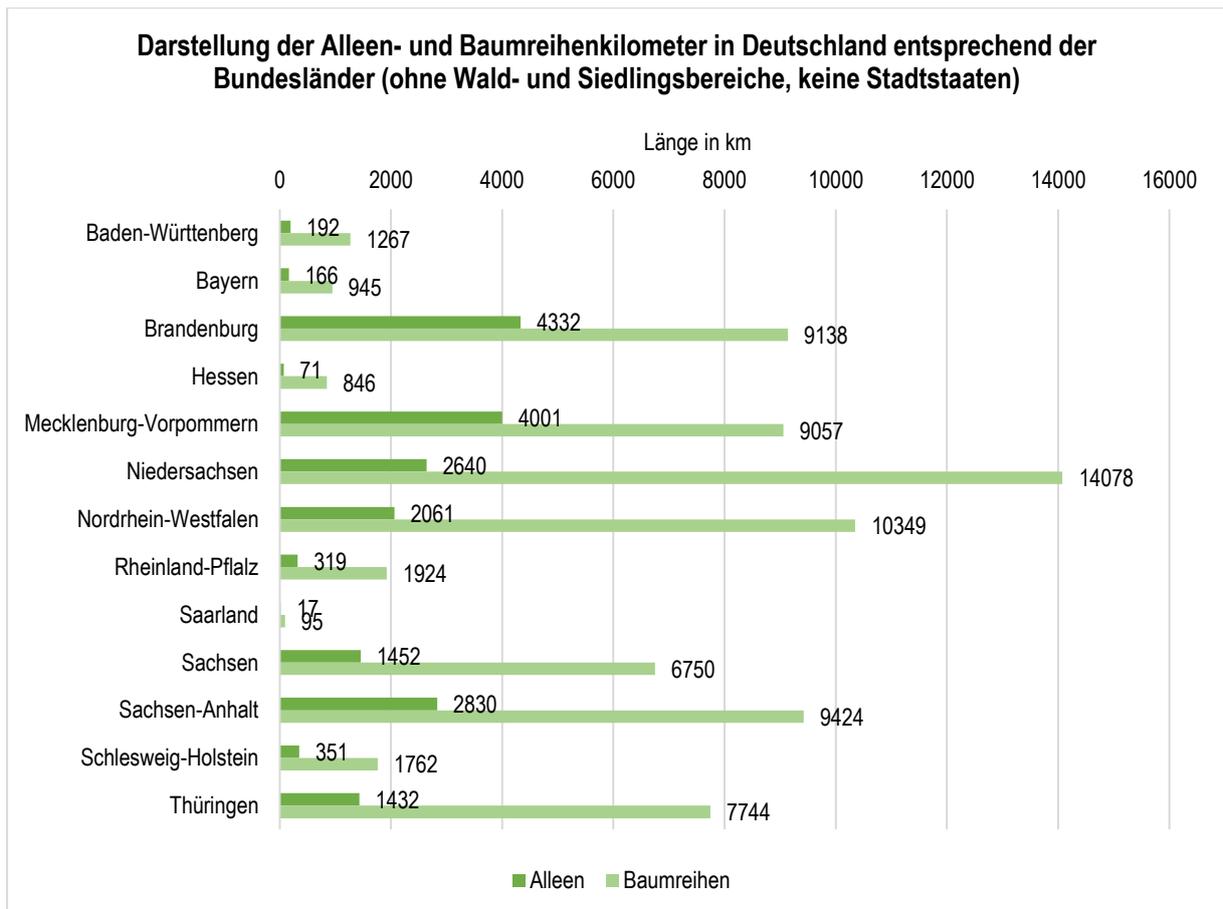
Abbildung 2: Alleen- und Baumreihenkilometer in Deutschland in den einzelnen Bundesländern (ohne Wald- und Siedlungsbereiche, keine Stadtstaaten)

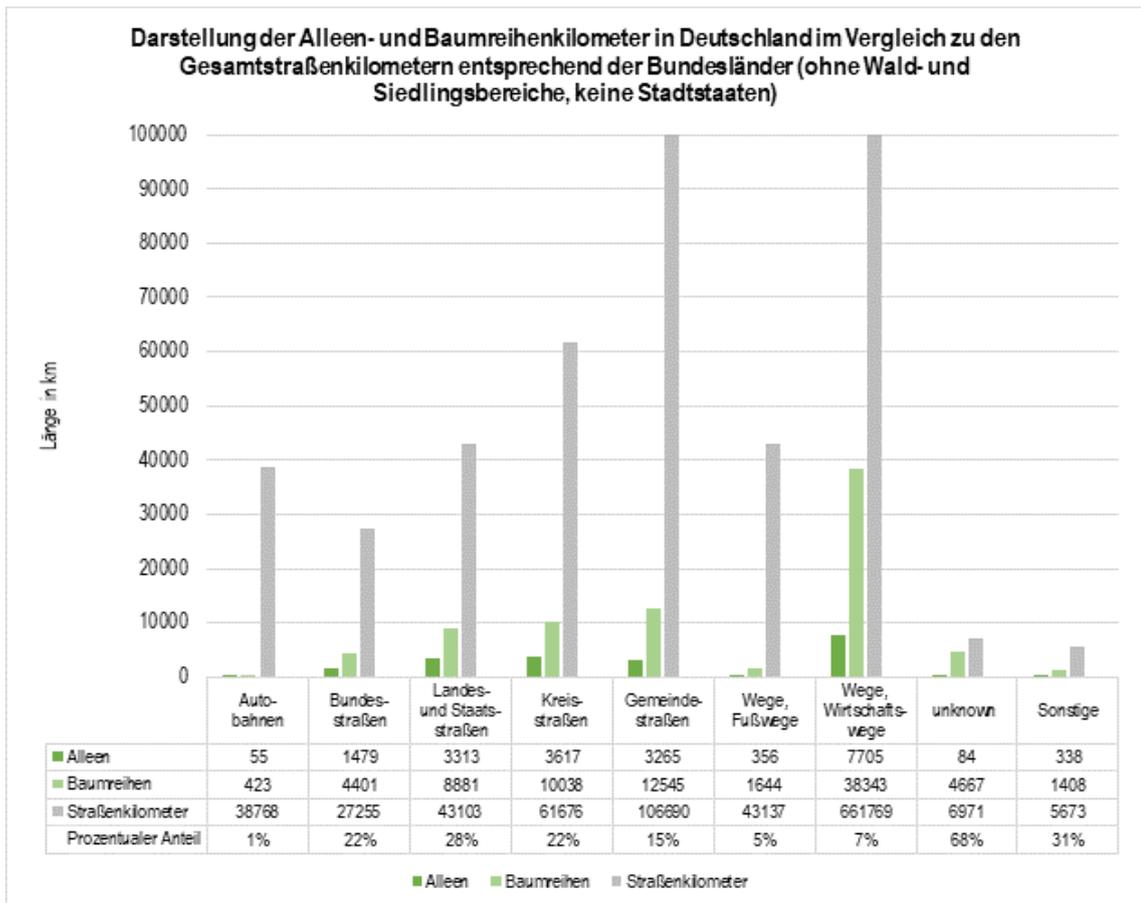
Abbildung 3: Alleen- und Baumreihenkilometer in Deutschland im Vergleich zu den Gesamtstraßenkilometern (ohne Wald- und Siedlungsbereiche, keine Stadtstaaten)

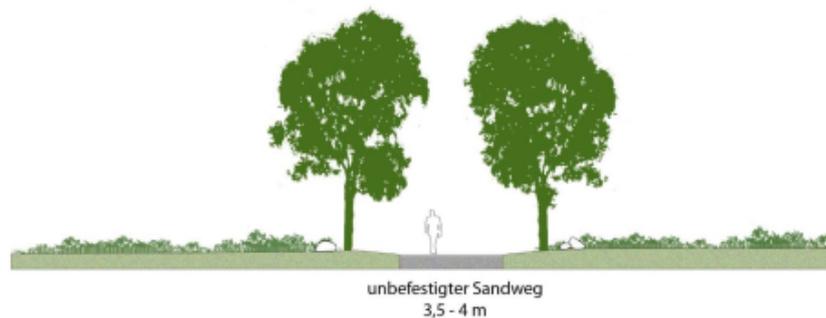
Querschnittskizze

Querschnitt der Bockheberer Birkenallee heute | © Pretzsch 2021

Die zweireihige Allee ist zu erhalten und zu pflegen, ggf. sind Nachpflanzungen und Lückenschluss bei Baumverlust erforderlich. Dabei ist die Hauptbaumart Hänge-Birke zu verwenden, um das homogene Alleebild zu erhalten.

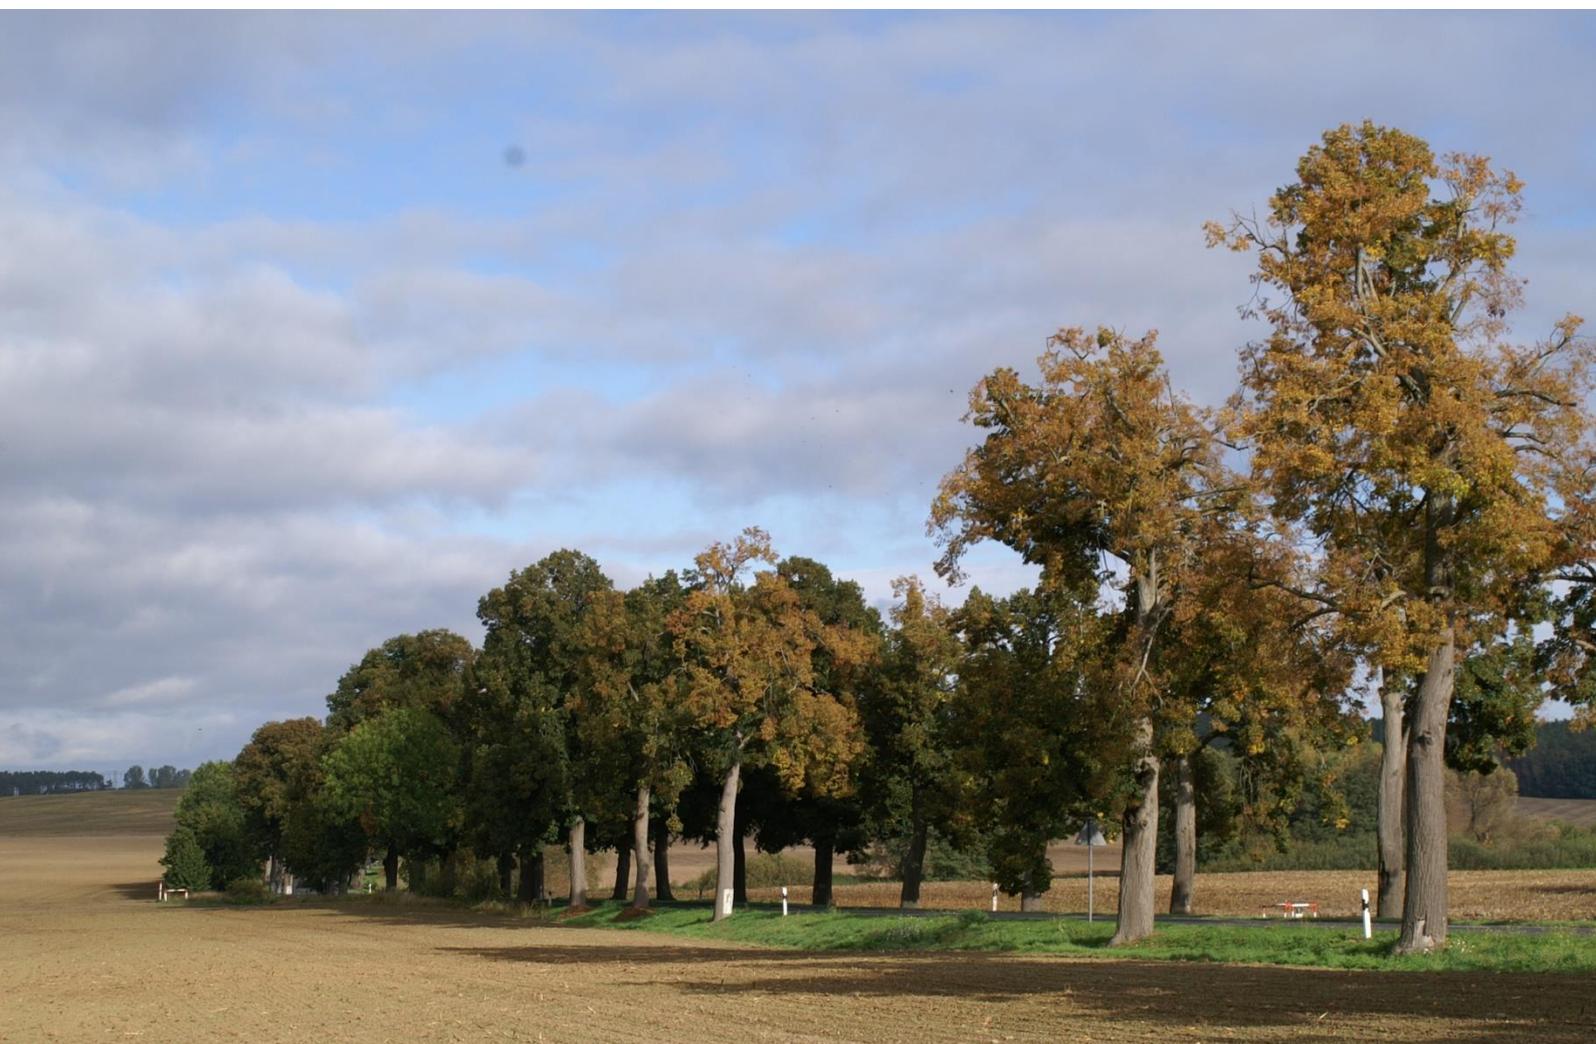
Spalte 1

Anschließend wird der Abschnitt anhand mehrerer Unterkriterien (Spalte 2 bis 3) näher erläutert. Im unteren Absatz der Spalte 2 sollen wichtige Informationen zu den erstellten Fotos eingetragen werden. Nachfolgend ist ein freies Eintragungsfeld für Besonderheiten in den Abschnitten der Allee oder Baumreihe. In Spalte 3 werden vorhandene Elemente der Allee oder Baumreihe in Querschnittsskizzen eingezeichnet.

Im Formblatt erfolgt zunächst die Erfassung der *Identifikationsnummer (Id)* (Anfangsbuchstabe des Nachnamens und fortlaufende dreistellige Nummer), des *Datums* der Kartierung sowie des Namens der *Kartiererin bzw. des Kartierers* (Tabelle 3).

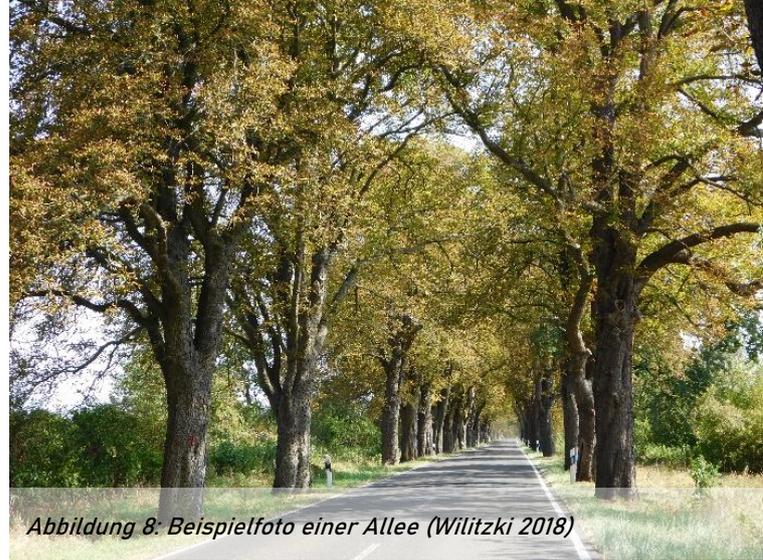
Abbildung 8: Beispielfoto einer Allee (Wilitzki 2018)

Von jeder Allee bzw. Baumreihe ist ein typischer Bereich abzubilden. Dabei sollte die Höhe der Aufnahme der Augenhöhe der Kartierenden (etwa 1,60 m) entsprechen. Hierbei ist darauf zu achten, den Lichtverhältnissen entsprechend zu fotografieren und dies nach Möglichkeit mit Blickrichtung Nord-Ost oder mit der Sonne im Rücken. Die Horizontlinie liegt hierbei ca. im unteren ein Drittel (Abbildung 8). Sollte eine andere Blickrichtung gewählt werden, ist diese im Feld Bemerkungen einzutragen.

möglichst die Brennweite 35 mm (Jessel et al. 2003) gewählt werden. Die Brennweite einer Kamera bezeichnet die Entfernung des Linsensystems zu ihrem Brennpunkt (Bösel 2016)

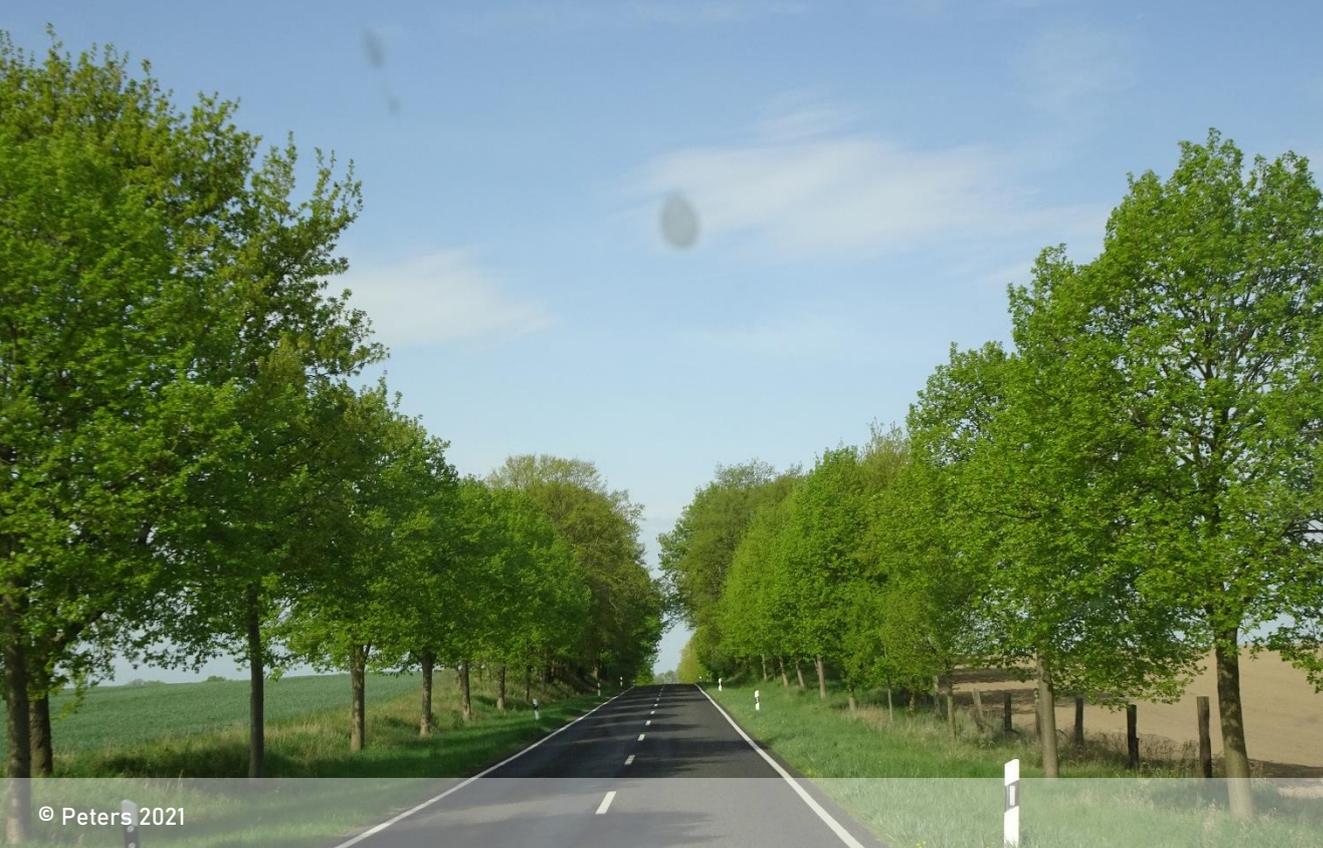
*Abbildung 8: Kartierbogen Allee / Baumreihe
Spalte 3: Legende zur Bearbeitung von
Querschnittsskizzen (Peters et al. 2009, Garbe
und Wilitzki 2020)*

Querschnittsskizze zur Alleen- und Baumreihenkartierung

Die Elemente der Allee oder Baumreihe und deren Maße sollen in Querschnittsskizzen (s. Spalte 3) notiert werden. Die kartierende Person nimmt dieselbe Position wie beim Fotostandpunkt mit Blickrichtung Nord-Ost ein. Um verschiedene Aspekte (mit/ohne Graben) berücksichtigen zu können, sind zwei Skizzen dargestellt. Die Erläuterung der angegebenen Buchstaben erfolgt in der angefügten Legende (Abbildung 8). Mit E ist ein Sommerweg, mit F ein vorhandener Fahrradweg (Abbildung 10) sowie mit G ist ein vorhandener Graben (Abbildung 10) skizziert. Vorhandene Elemente sollten in Metern (m) angegeben, nicht vorhandene Elemente weggestrichen werden. Weitere Baumreihen oder Heckenstrukturen sind einzuzichnen.

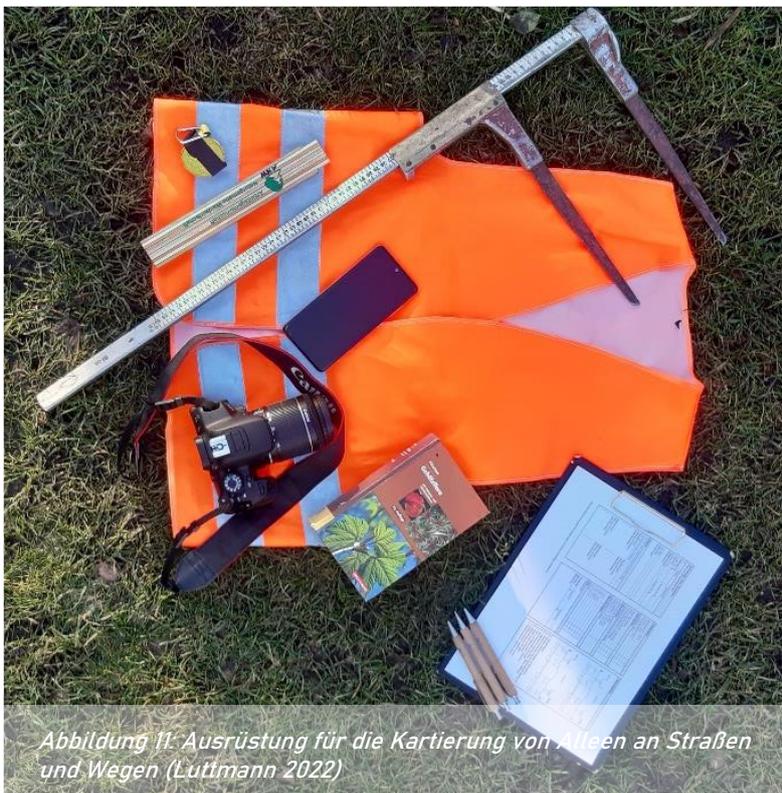
Abbildung 11. Ausrüstung für die Kartierung von Alleen an Straßen und Wegen (Lüttmann 2022)

Für die Kartierung besteht an Bundes- und Landesstraßen eine Warnschutzwestenpflicht (Norm für Warnschutzkleidung: EN ISO 20471). Neben ausreichend Kopien des vorgestellten Kartierformblattes, einem Klemmbrett und Stiften benötigt man ein Maßband oder Zollstock, ein GPS-Gerät oder Handy mit GPS-Funktion sowie ein Bestimmungsbuch und eine Kamera möglichst mit GPS-Funktion. Eine Kluppe kann zudem helfen, den Stammdurchmesser zu erfassen. (Abbildung 11)

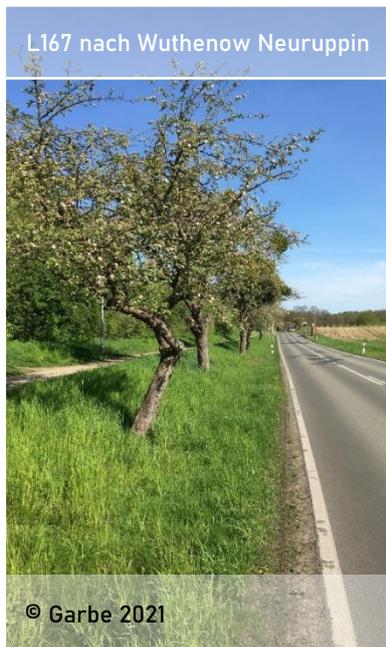
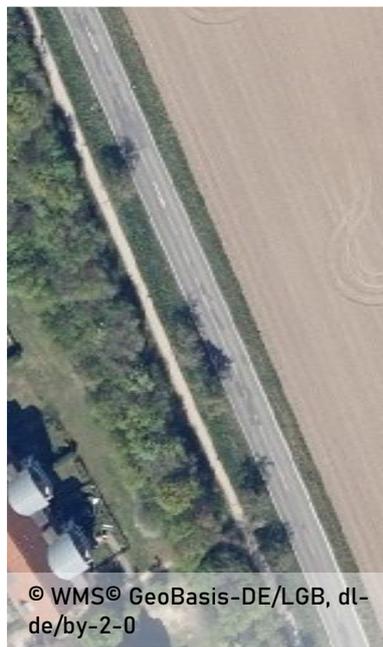
Kartierungsempfehlung:
stark lückenhafte (Obst-)Baumreihe

Beschreibung:
Eine gleichaltrige gleichartige (Obst-) Baumreihe

Anmerkung zur Kartierung:
durch starke Lückenhaftigkeit regelmäßige Abstände schwerer erkennbar; Abgrenzung zu Hecke durch fehlenden Schatten potenzieller niedrigerer Strauchvegetation

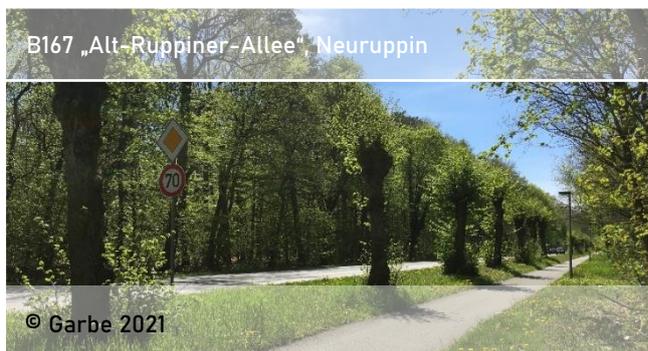
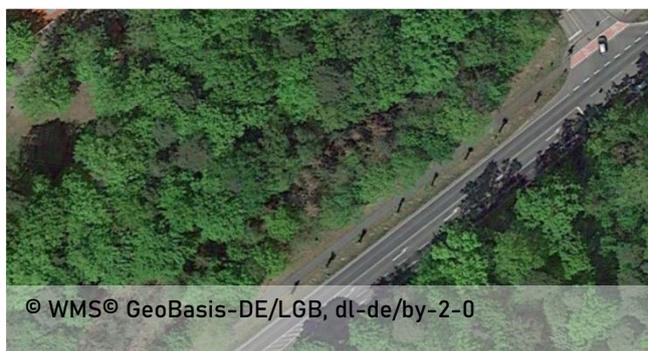
Kartierungsempfehlung:
geschlossene (Kopf-)Baumreihe

Beschreibung:
Eine gleichaltrige gleichartige Baumreihe mit Kopfschnitt

Anmerkung zur Kartierung:
durch Kopfbaumschnitt Gefahr der Verwechslung mit Pfosten/Laternen – bei näherer Betrachtung jedoch Verdickung an Krone und am unteren Teil des Stammes erkennbar

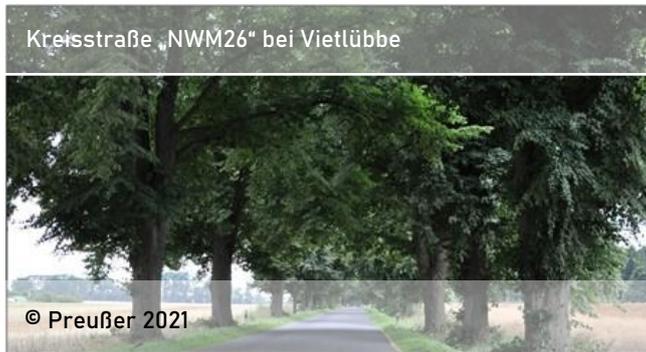
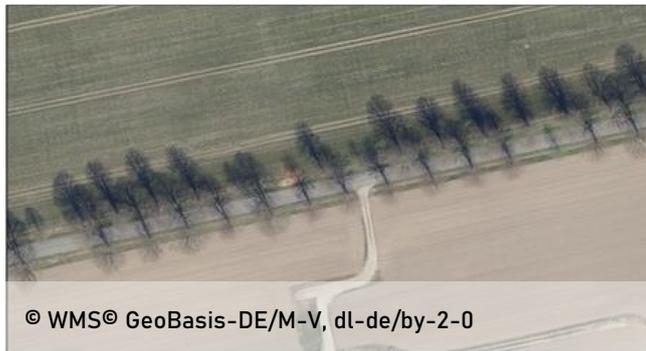
Kartierungsempfehlung:
geschlossene Allee mit
geschlossenem Kronendach

Beschreibung: Zwei gleichaltrige,
gleichartige, wechselständige Baum-
reihen

Anmerkung zur Kartierung: sehr klar
abgebildet, Abstände und Schattenfall
ideal für Kartierung

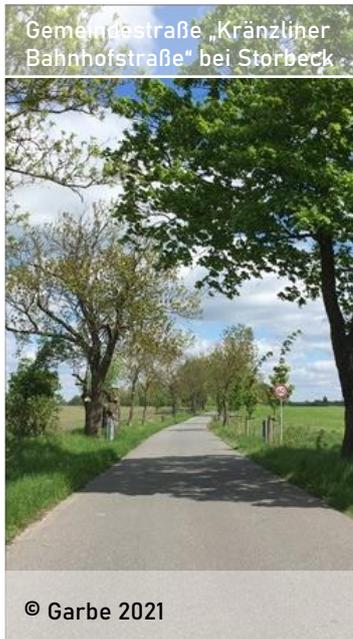
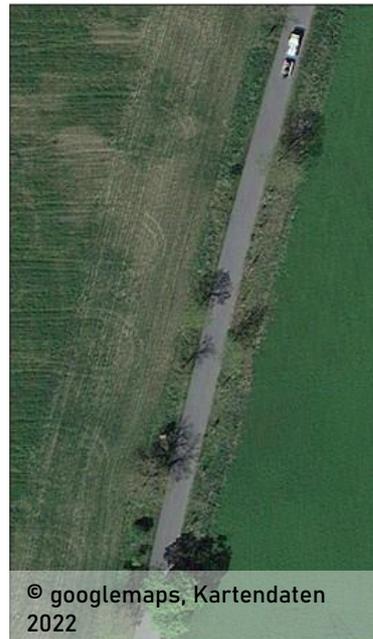
Kartierungsempfehlung:
geschlossene Allee
ohne geschlossenes
Kronendach

Beschreibung: Zwei Baumrei-
hen unterschiedlicher/n Arten
und Alters mit
Nachpflanzungen

Anmerkung zur Kartierung:
Nachpflanzungen ohne sicht-
bare Äste oder Verdickungen,
Verwechslungsgefahr mit z.B.
Pfosten; Abgrenzung zu Pfos-
ten z.B. durch fehlende „Pfos-
ten“ auf Höhe der Bäume –
echte Pfeiler stünden ebenso
neben Bäumen.

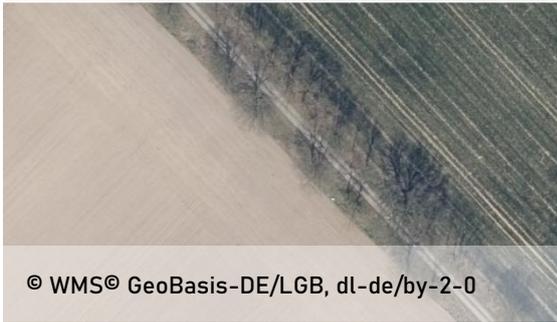
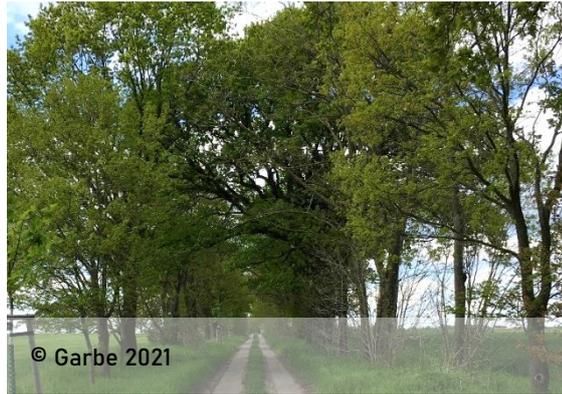
Wirtschaftsweg „Treskower Weg“, Neuruppin

Kartierungsempfehlung:
geschlossene Allee mit geschlossenem
Kronendach

Beschreibung: zwei Baumreihen mehrheitlich gleichen Alters mit wenig Begleitwuchs

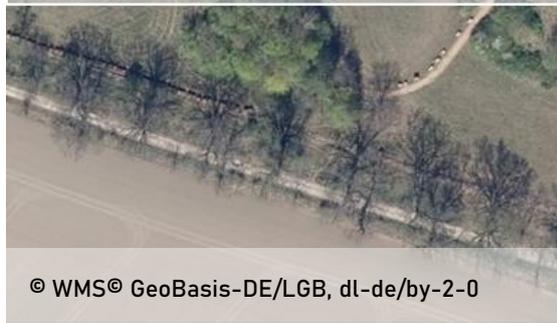
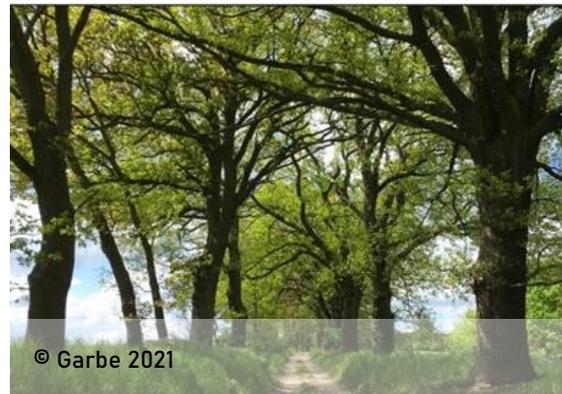
Wirtschaftsweg „Bechliner Weg“, Neuruppin

Anmerkung zur Kartierung: zwar enge, aber weitgehend regelmäßige Stammabstände in Reihe (Abgrenzung zu Baumhecke)

Kartierungsempfehlung: geschlossene
Allee mit geschlossenem Kronendach

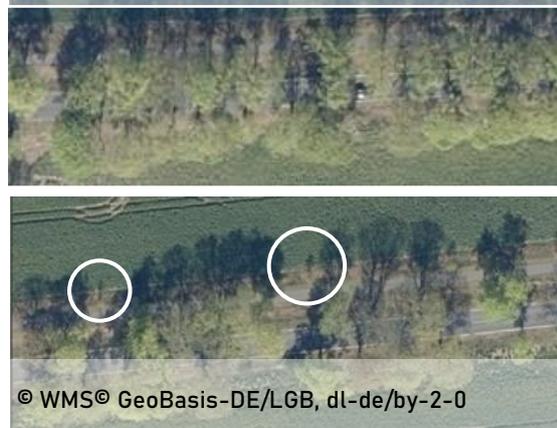
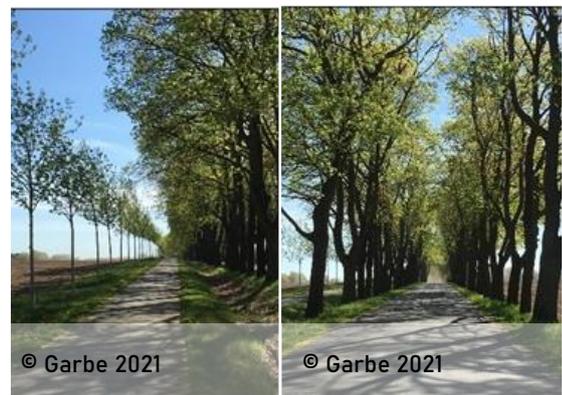
Gemeindestraße „Dorfstraße“ und Rad-/Fußweg, Nietweder

Beschreibung: zwei Baumreihen gleicher Art und unterschiedlichen Alters

Anmerkung zur Kartierung: regelmäßiger Stammabstand und Lage in Reihe erkennbar

Kartierungsempfehlung: Lückige Allee entlang der Gemeindestraße und eine geschlossene Baumreihe entlang des Rad-/Fußweges

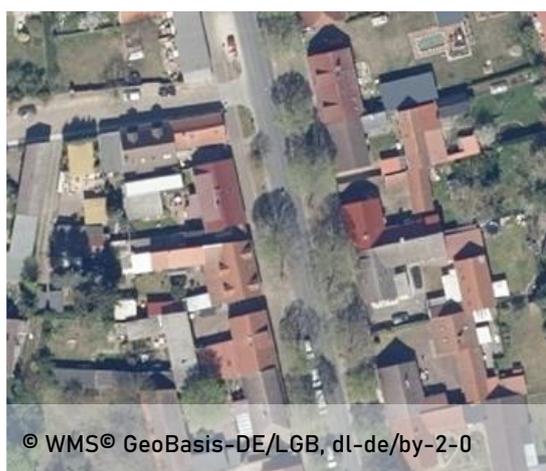
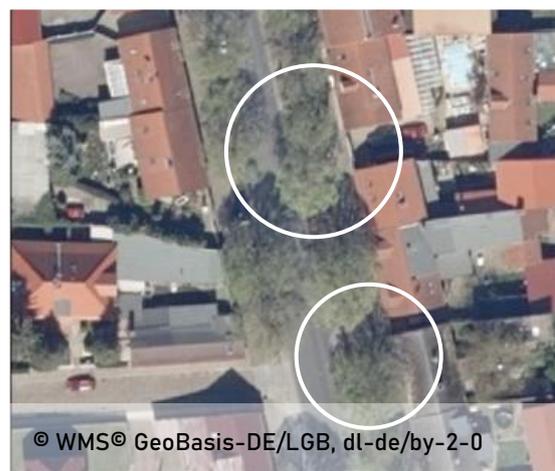
**Kartierungs-
empfehlung:**

dreireihige lückige
Allee gleicher Arten
und gleichen Alters
ohne
geschlossenes
Kronendach

Beschreibung: Drei gleichaltrige, gleichartige Baumreihen ohne geschlossenes Kronendach

Anmerkung zur Kartierung: Im Luftbild wirkt es zunächst wie eine einfache Allee, 200 m südlich des Fotostandorts sind zwei Stämme nebeneinander und versetzte Kronen erkennbar (Kreise im Luftbild rechts)

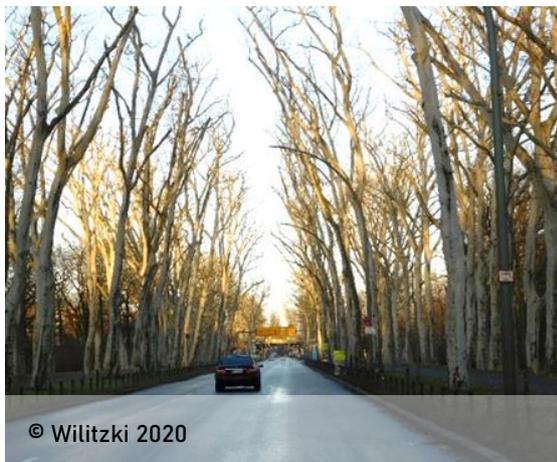
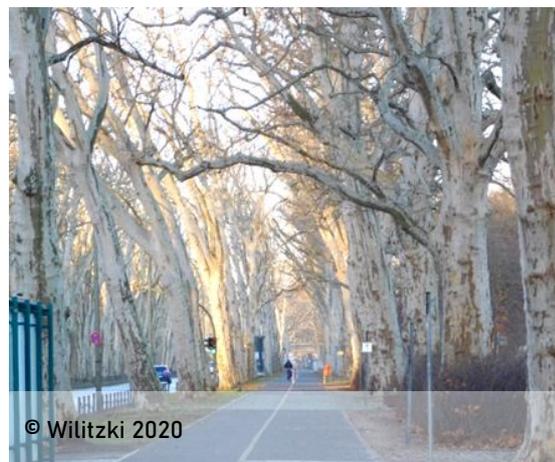
Kartierungs-
empfehlung:

Doppelallee
gleicher Arten
und gleichen
Alters ohne
geschlossenes
Kronendach

Beschreibung: vier gleichalte und gleichartige Baumreihen

Anmerkung zur Kartierung: Hell reflektierende Kronen unterstützen bei Abgrenzung zu angrenzenden Bäumen des Parks und bestätigen den vierreihigen Aufbau der Allee

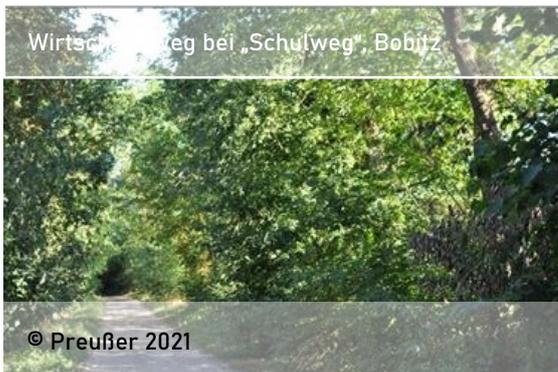
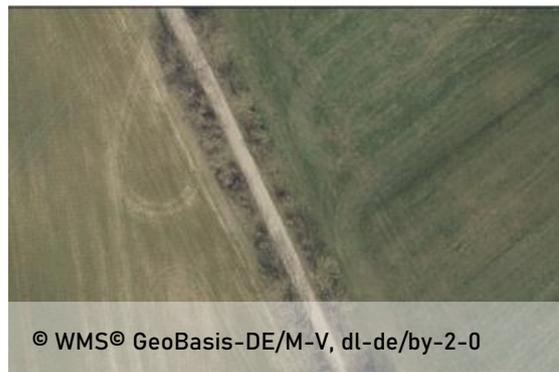
Kartierungsempfehlung:
Strauchhecke mit
Überschirmung

Gehölzbeschreibung: Feldhecke aus heimischen Strauch- und Baumarten, Bäume (Überhälter) überragen in unregelmäßigen Abständen die Strauchschicht; Baumschichtdeckung zwischen 10 und 50 % (LUNG 2013).

Anmerkung zur Kartierung: Heterogenes Erscheinungsbild, Stammabstände/-positionen und Erscheinungsbild der Überhälter uneinheitlich, Strauchschicht wirft kürzeren Schatten, kaum/keine Lücken, die Sicht auf den Boden ermöglichen.

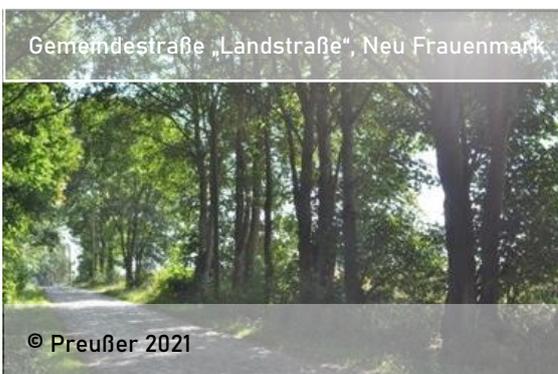
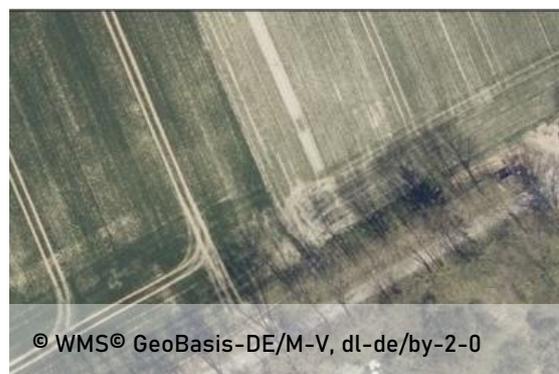
Kartierungsempfehlung: Baumhecke

Anmerkung zur Kartierung: Unregelmäßige und dichte Struktur erkennbar, Strauchschicht hingegen schlecht sichtbar

Gehölzbeschreibung: Feldhecke aus heimischen Strauch- und Baumarten, Baumschichtdeckung $\geq 50\%$, Strauchschichtdeckung $\geq 10\%$, Bäume unterschiedlicher Arten und Alter mit unregelmäßigen Abständen (LUNG 2013).

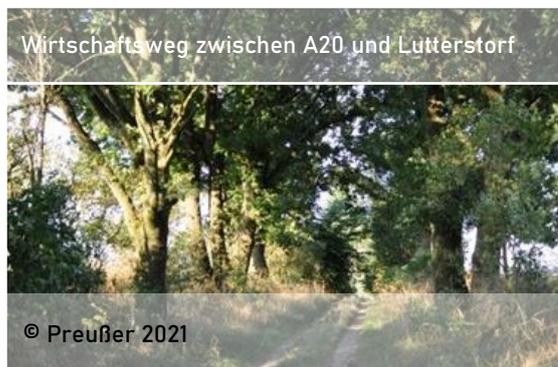
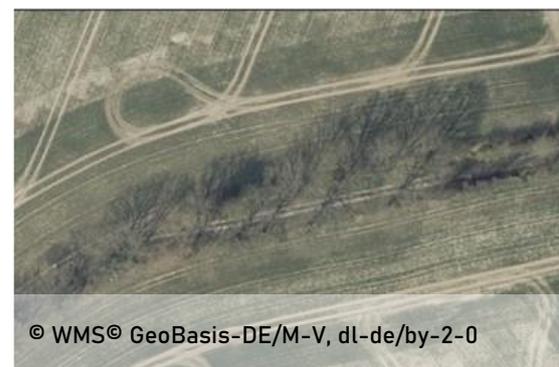
Kartierungsempfehlung:
durchwachsene Wallhecke

Anmerkung zur Kartierung: Unregelmäßige Stammabstände sichtbar, sonst Abgrenzung von Baumreihe anhand des Luftbildes kaum möglich

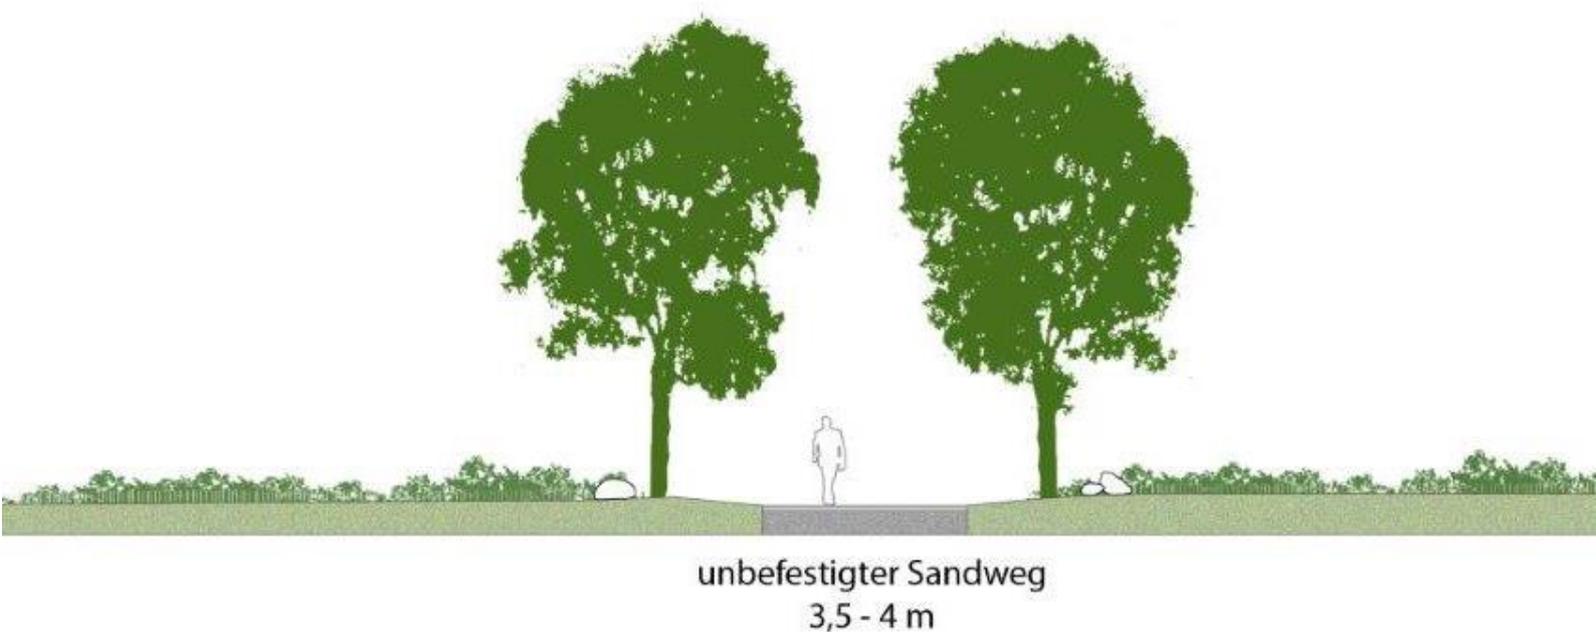
Abbildung 9: Querschnittszeichnung Pflanzpotenzial an Straßen, Peters 2022

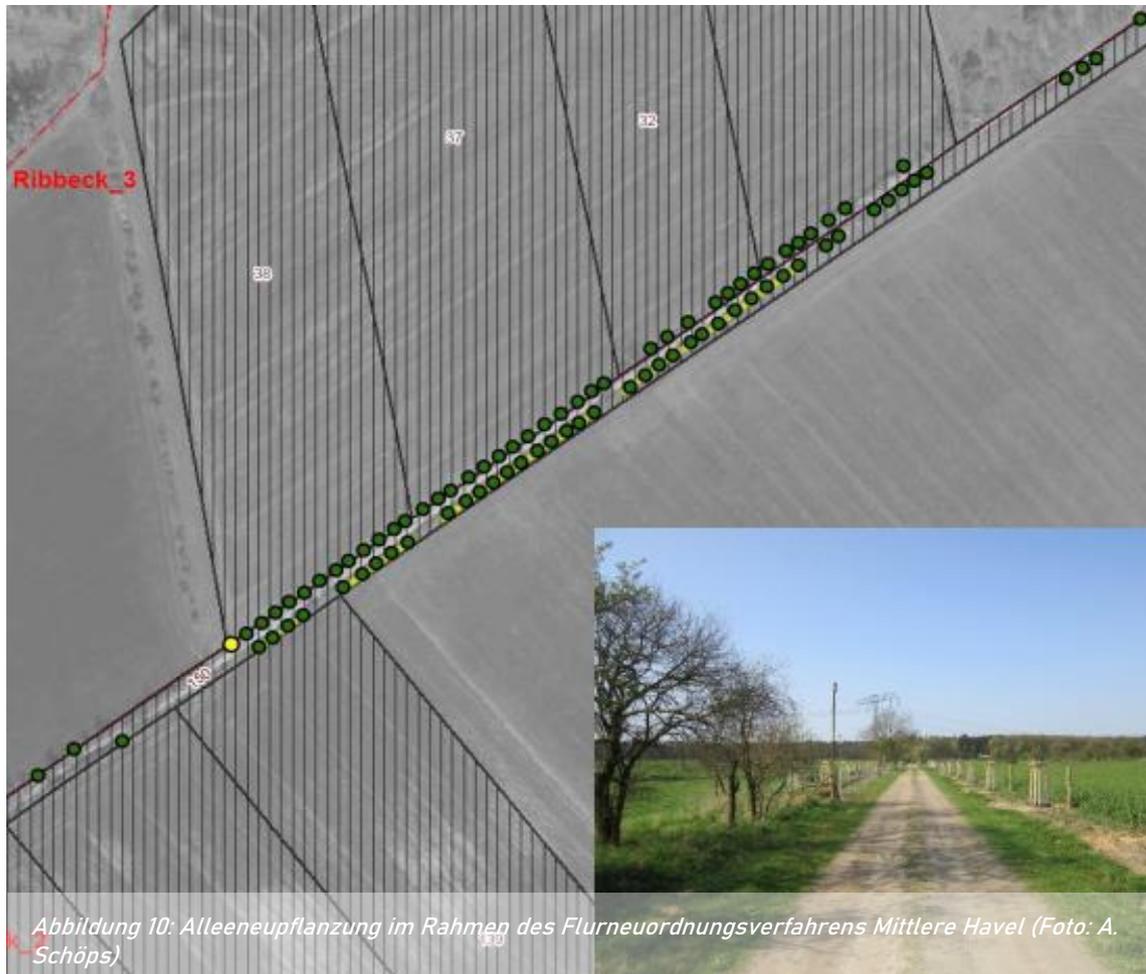
Abbildung 10: Alleeneupflanzung im Rahmen des Flurneuordnungsverfahrens Mittlere Havel (Foto: A. Schöps)

Ein gutes Beispiel der Nutzung laufender Flurneuordnungsverfahren zur Pflanzung von Alleen stellte Frau Schöps (Flächenagentur Brandenburg) auf der Alleen-Tagung am 4.11.2021 in Eberswalde vor. Sie berichtete über das Flurneuordnungsverfahren für die Mittlere Havel. Hier ist es gelungen, in den letzten 10 Jahren 6,5 km Alleen neu zu pflanzen (Abbildung 10). Realisiert wurde dies im Rahmen der Unternehmensflurbereinigung nach § 87 ff FlurBG. Hier wurde ein freiwilliger Landtausch organisiert, so dass ausreichend breite Wegeflurstücke neu vermessen werden konnten, die es ermöglichten Alleen zu pflanzen (Schöps 2021).

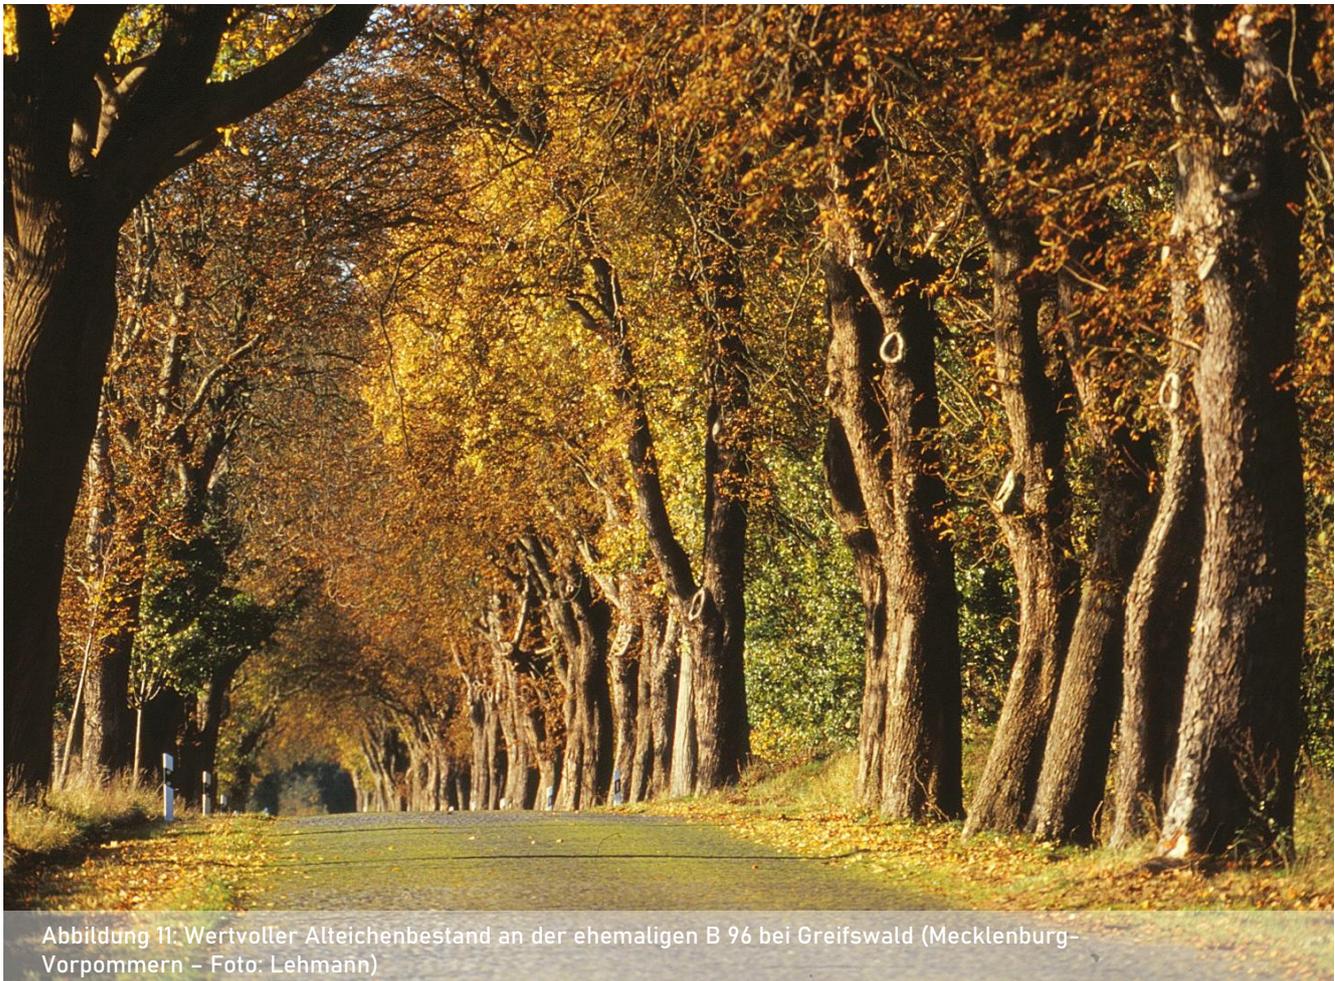
Abbildung 11: Wertvoller Alteichenbestand an der ehemaligen B 96 bei Greifswald (Mecklenburg-Vorpommern – Foto: Lehmann)

Mit der Umwidmung höherrangiger Straßen mit wertvollem Alleenbestand in Kommunalstraßen kann auch der Einsatz von Streusalz reduziert werden. Das Beispiel der Gemeinde Ummanz (Rügen) zeigt, dass ein Verzicht auf Streusalz, die Vitalität der Straßenbäume entscheidend positiv beeinflussen kann.

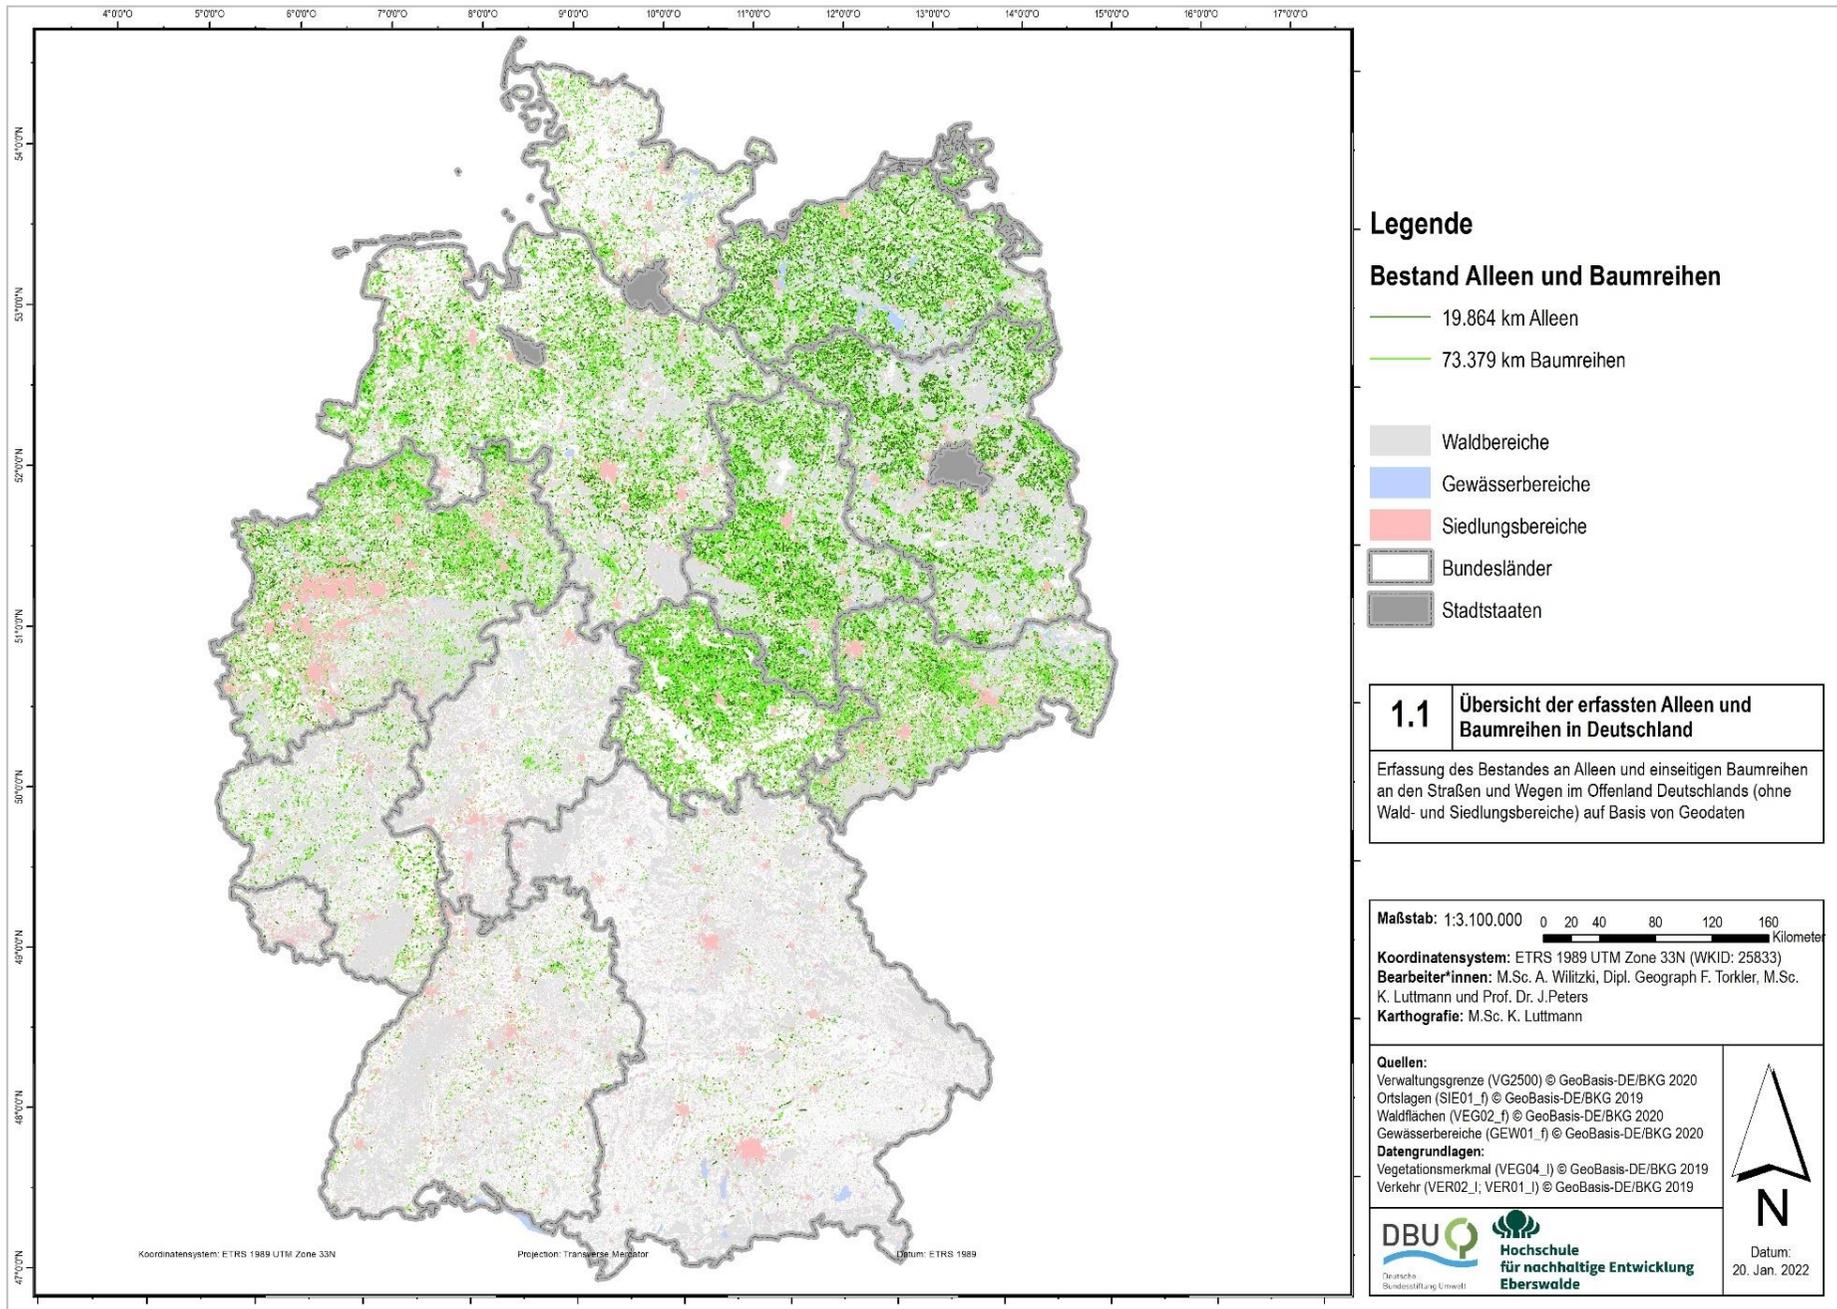
Karte 1.1 Darstellung der Alleen- und Baumreihenkilometer für Deutschland

Abbildung 12: Karte 1.1 Übersicht der erfassten Alleen und Baumreihen in Deutschland
