Alleen und Baumreihen an Straßen und Wegen

Eine Anleitung zur Kartierung, zur Pflanzung und zum Schutz

Handlungsleitfaden

**Alleen als schützenswerte Landschaftselemente -
bundesweite Erfassung und Sicherung von Alleen**

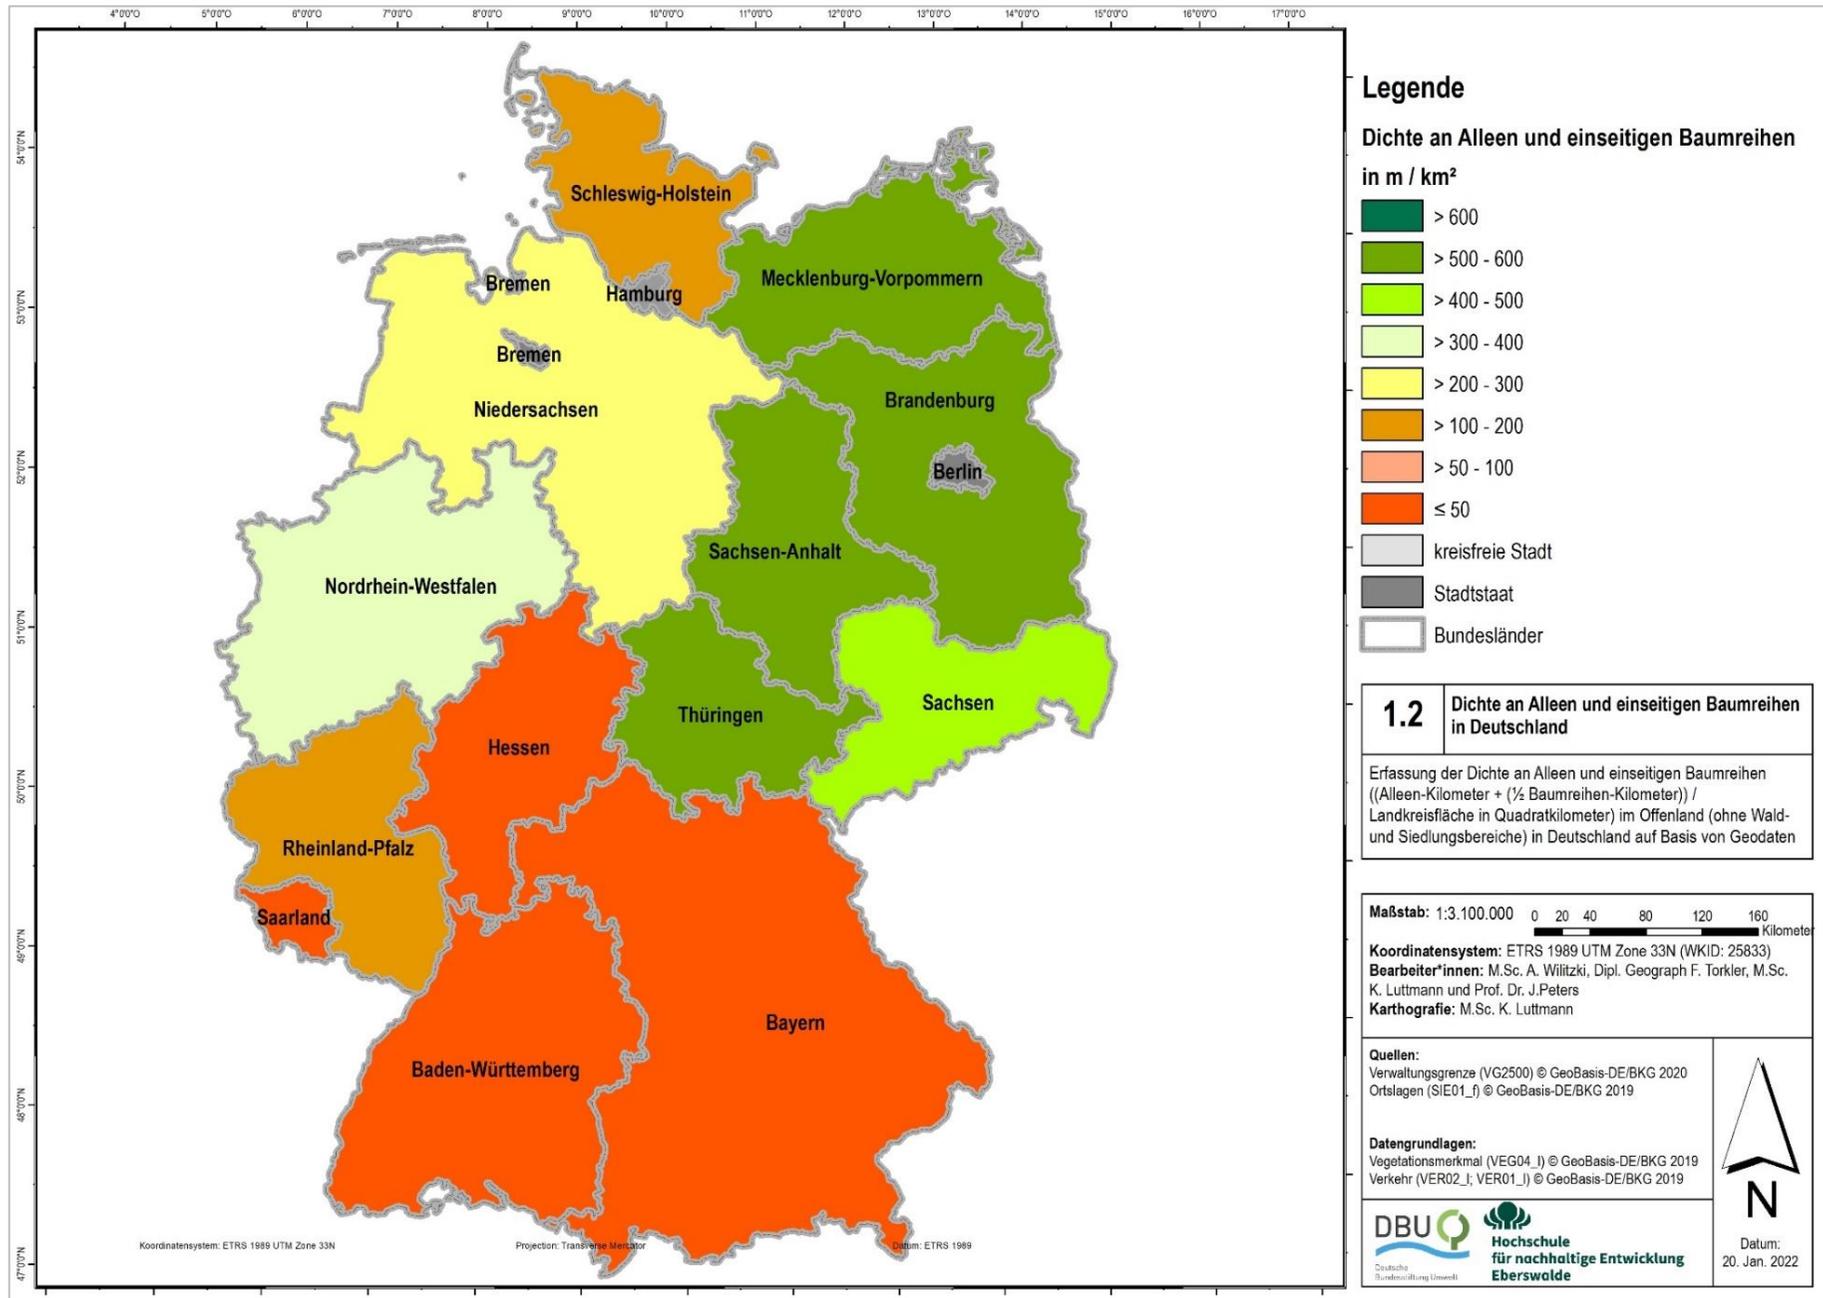
Karte 1.2 Darstellung der Alleendichte für Deutschland

Abbildung 13: Karte 1.2 Dichte an Alleen und einseitigen Baumreihen in Deutschland

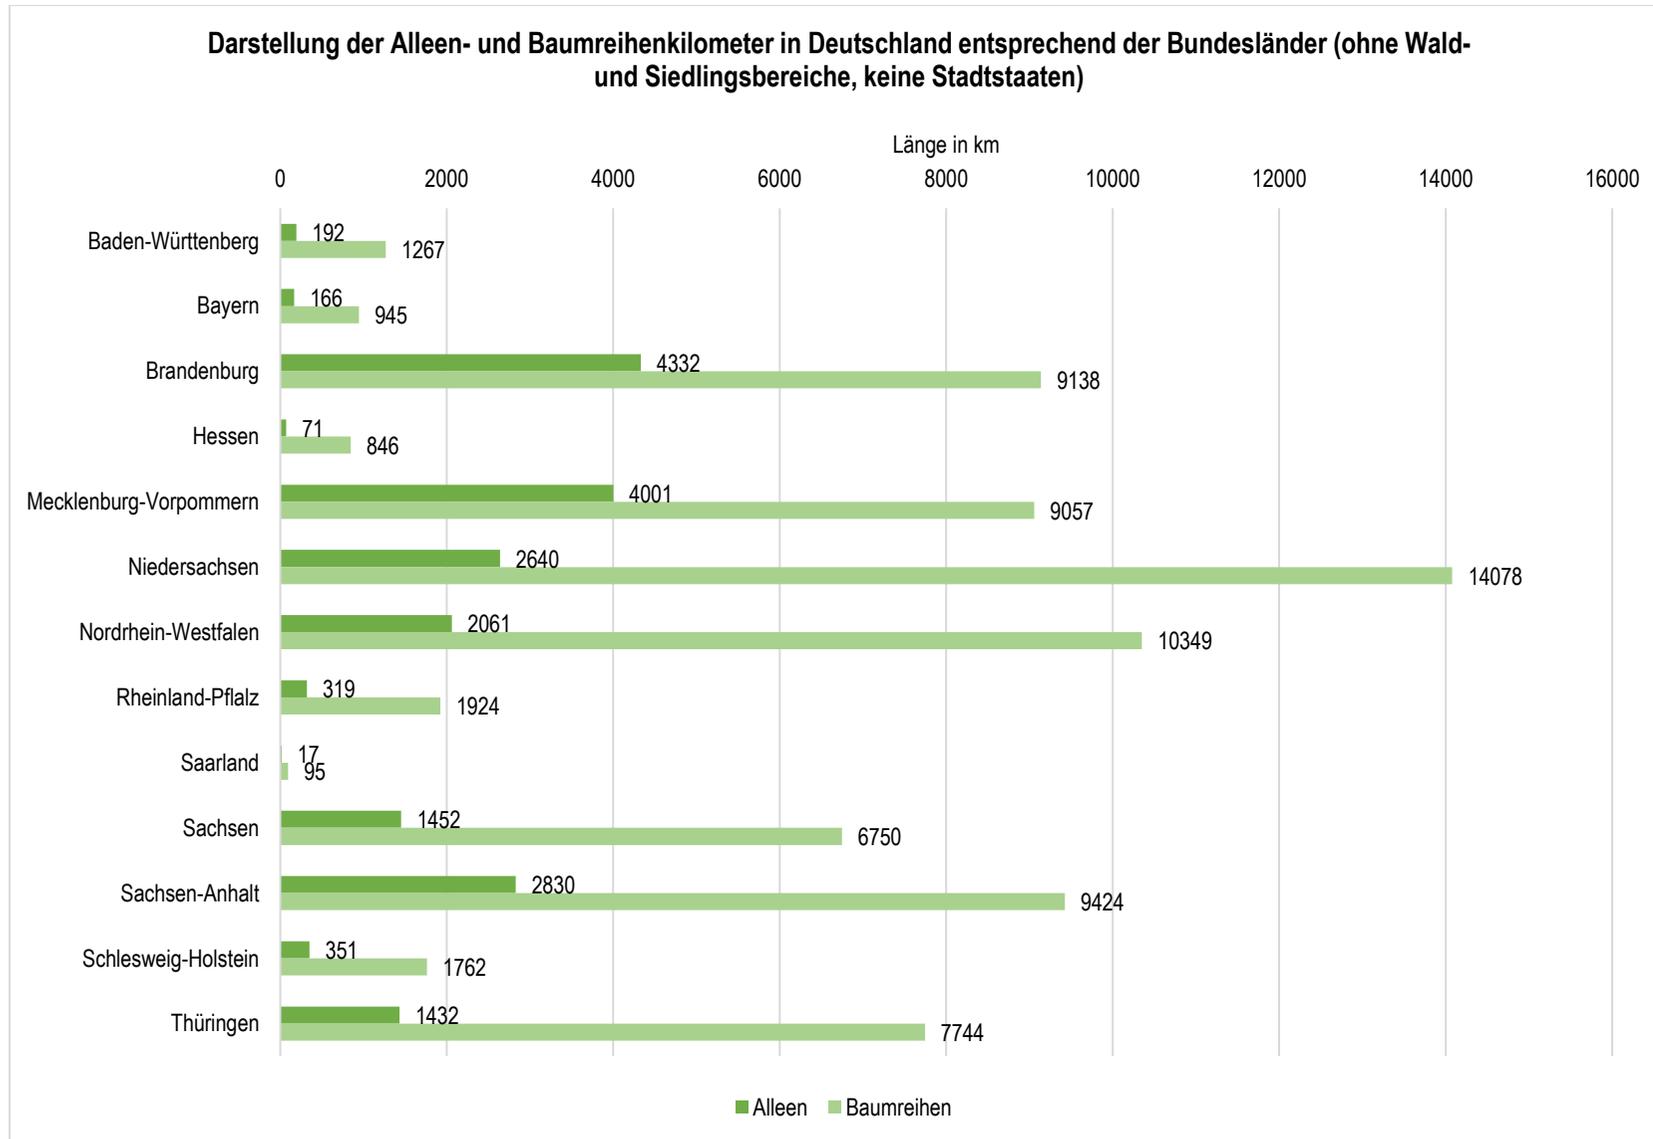
Abbildung 14: Grafische Darstellung der Alleen- und Baumreihenkilometer in Deutschland entsprechend der Bundesländer

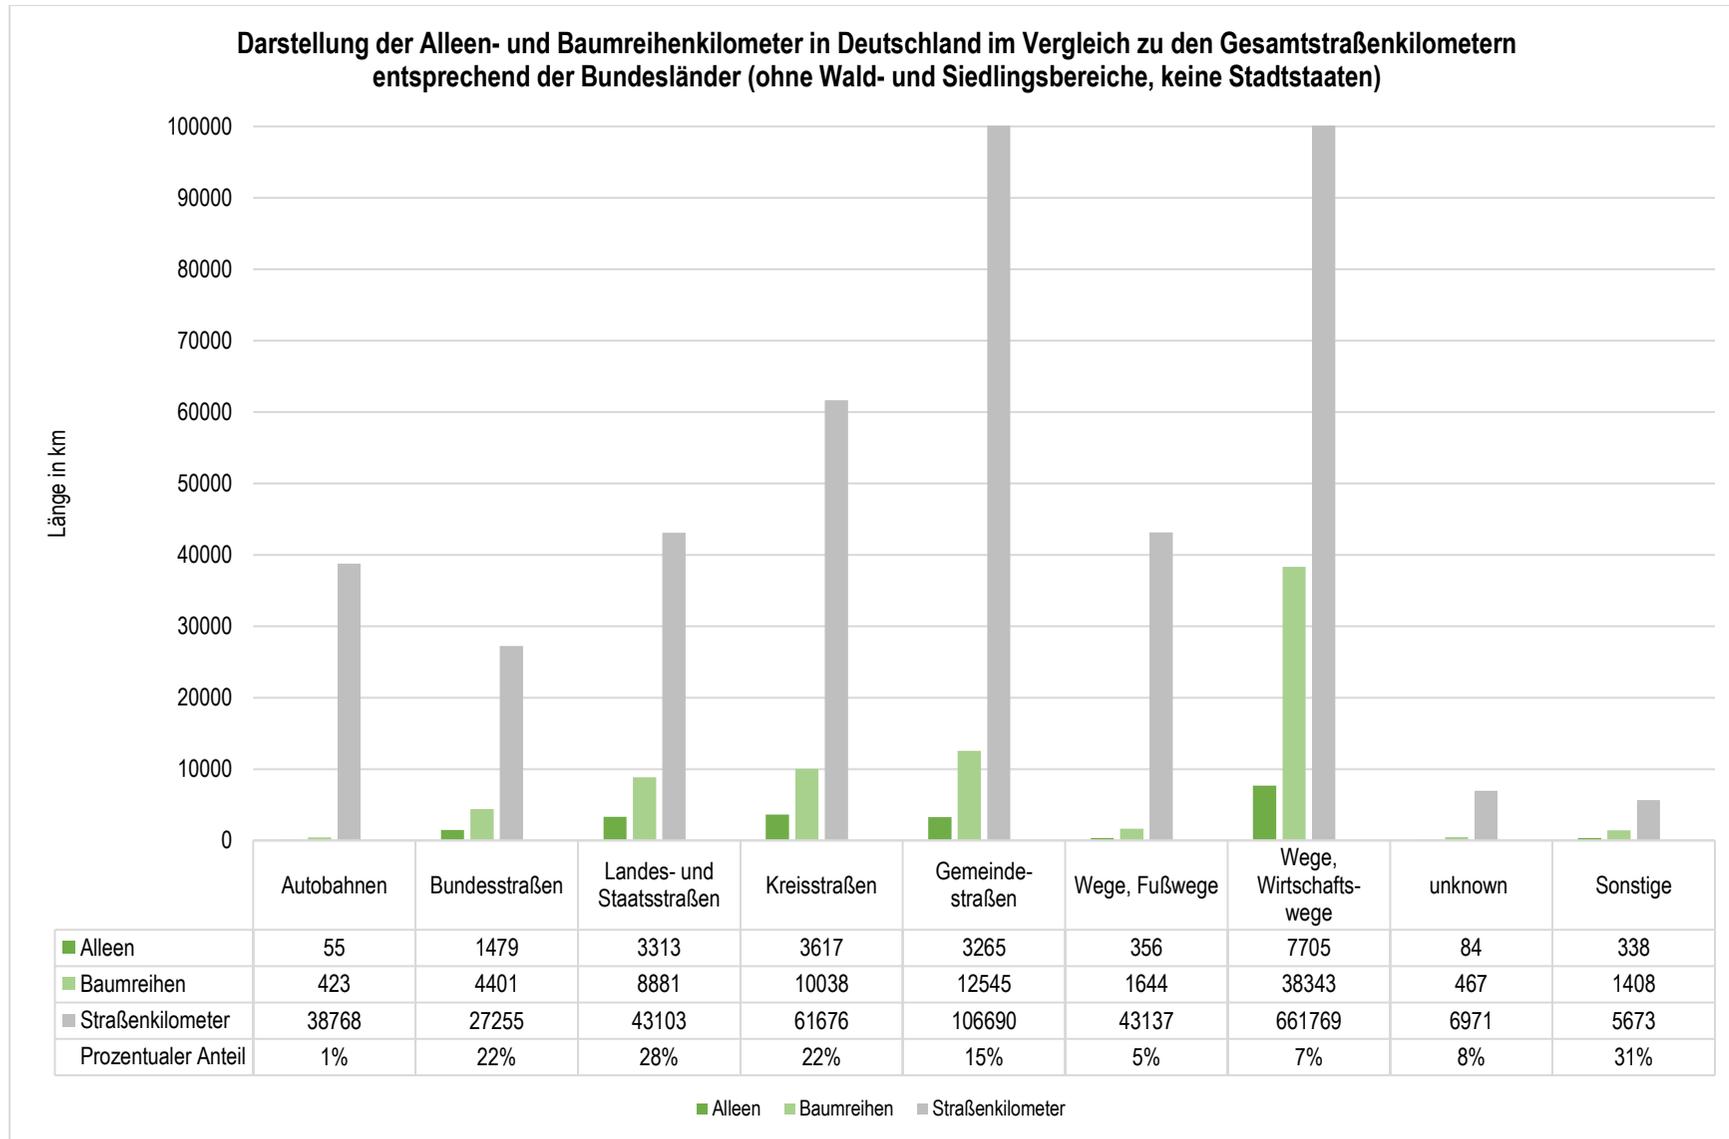
Abbildung 15: Grafische Darstellung der Alleen- und Baumreihenkilometer in Deutschland im Vergleich zu den Gesamtstraßenkilometern entsprechend der Bundesländer

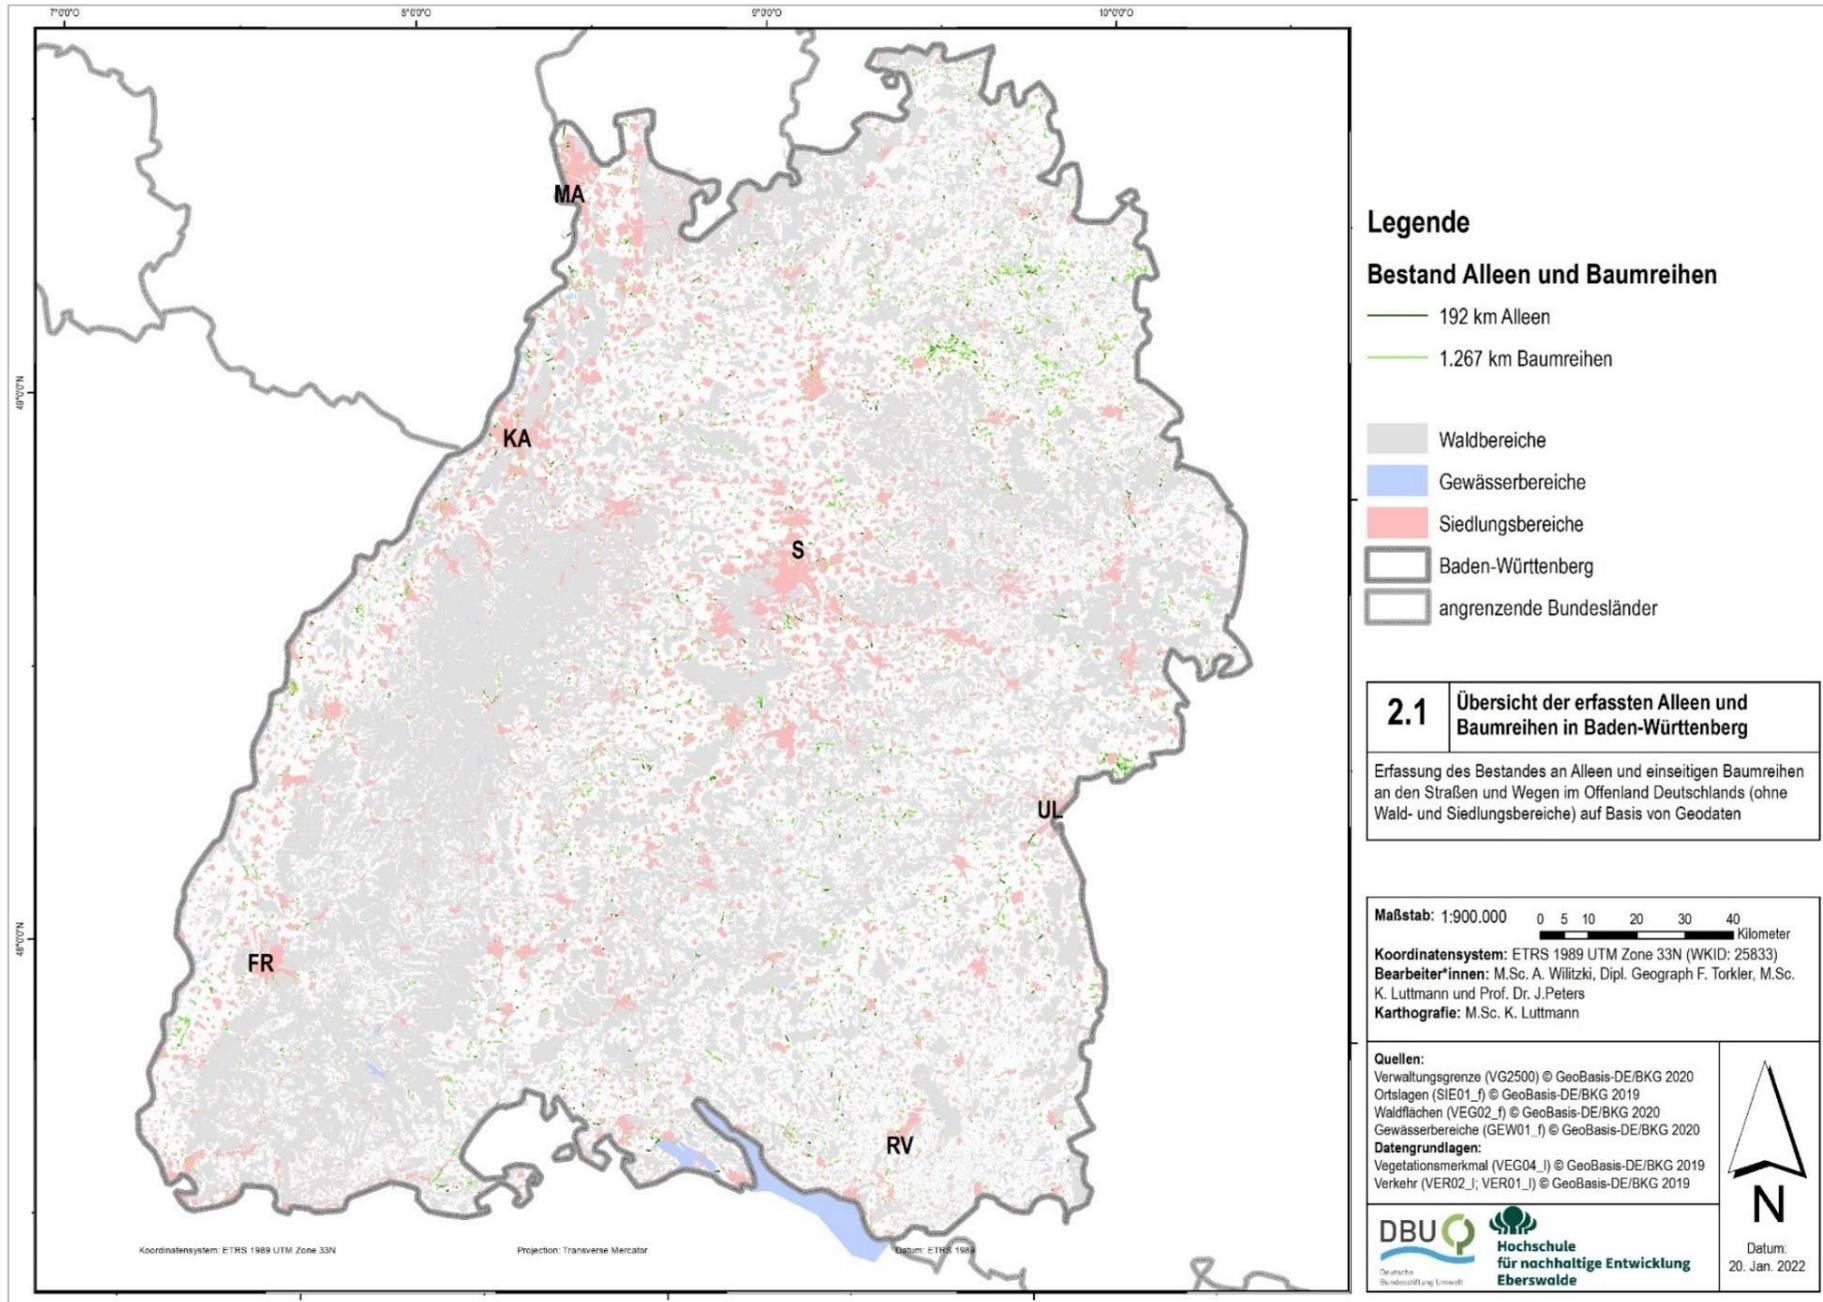
Abbildung 16: Karte 2.1 Übersicht der erfassten Alleen und Baumreihen in Baden-Württemberg

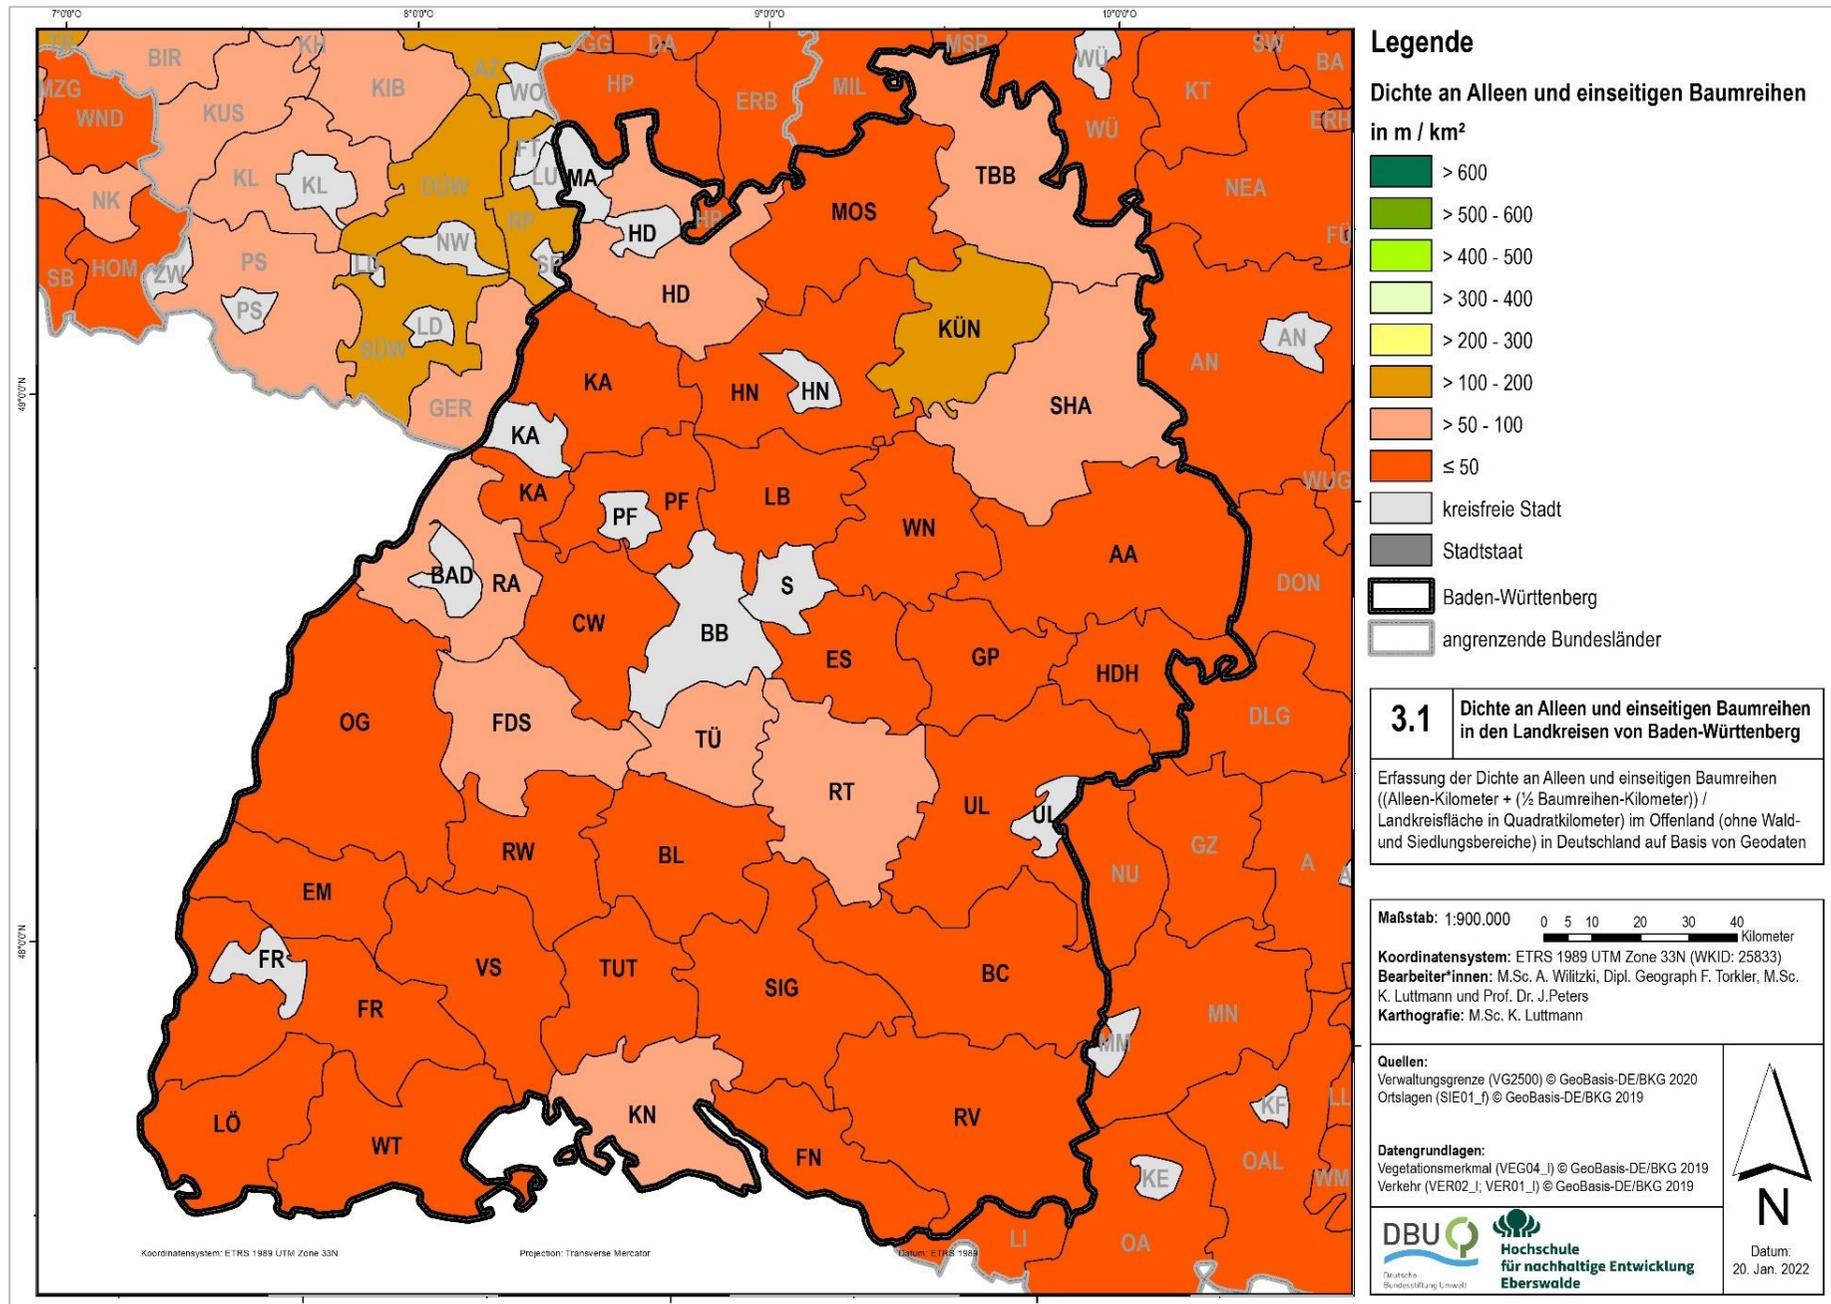
Karte 3.1 Darstellung der Alleendichte für Baden-Württemberg

Abbildung 17: Karte 3.1 Dichte an Alleen und einseitigen Baumreihen in den Landkreisen von Baden-Württemberg

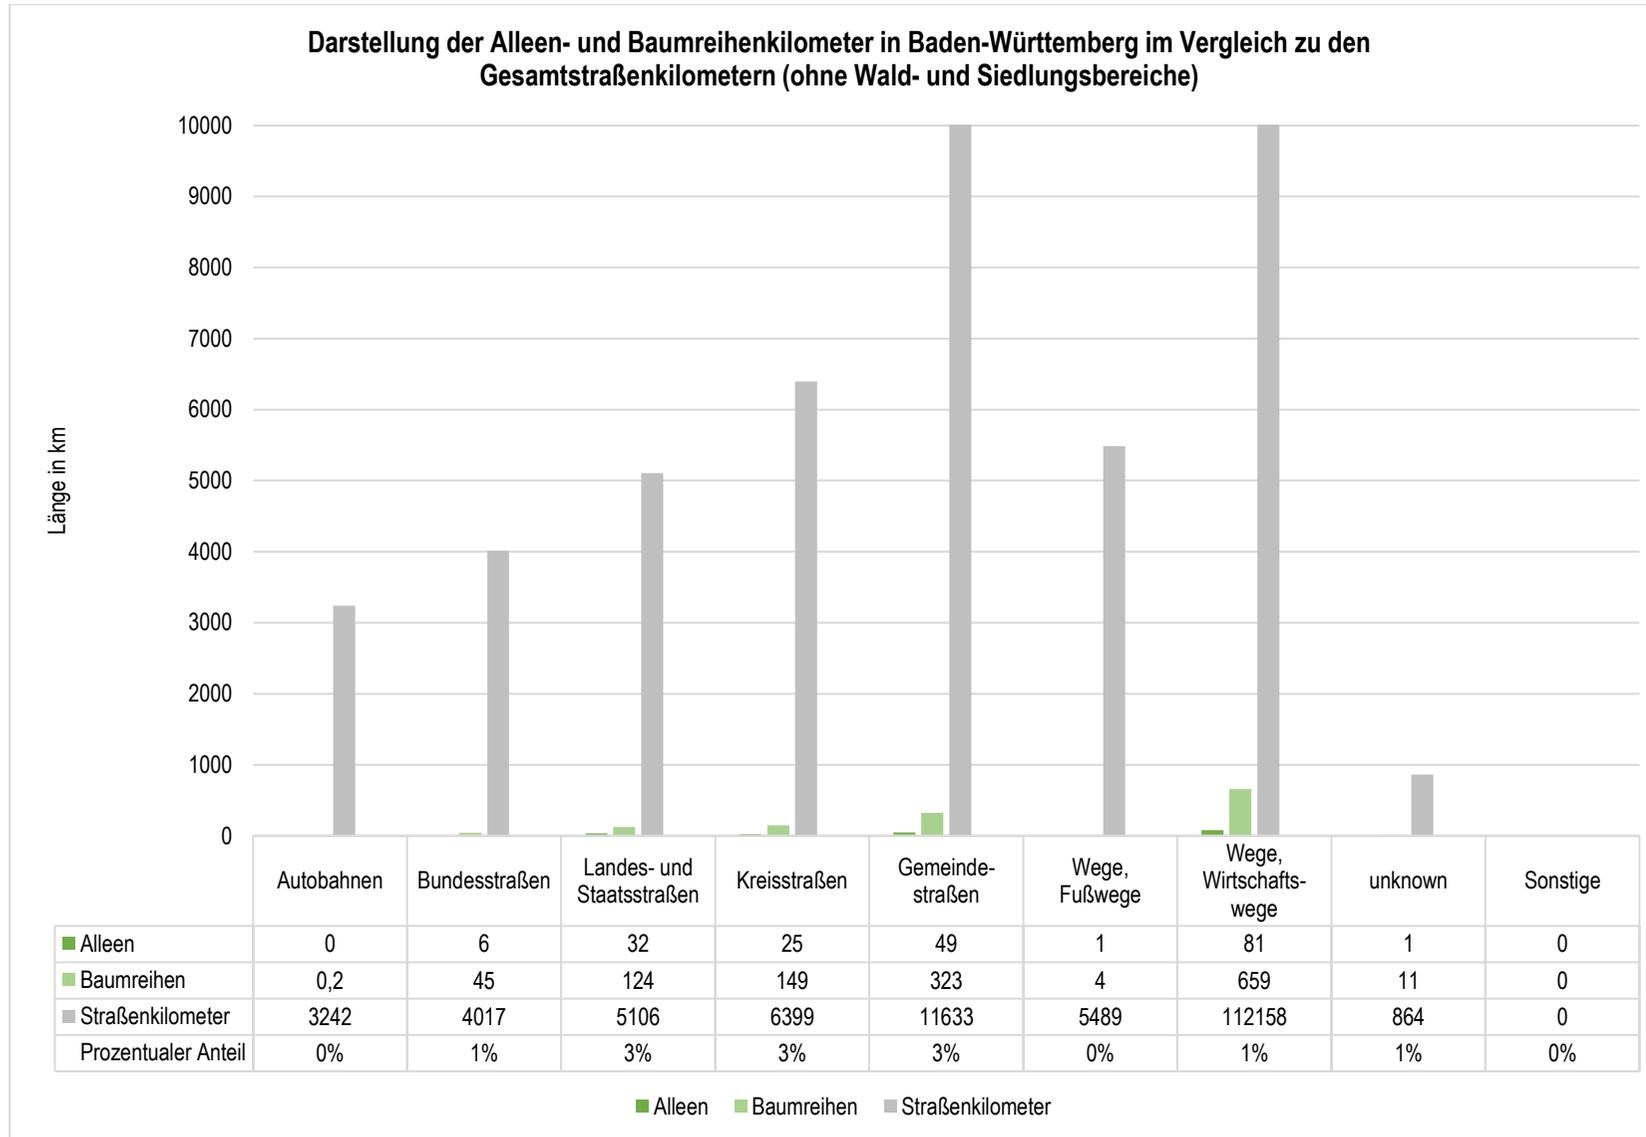
Abbildung 18: Grafische Darstellung der Alleen- und Baumreihenkilometer in Baden-Württemberg im Vergleich zu den Gesamtstraßenkilometern

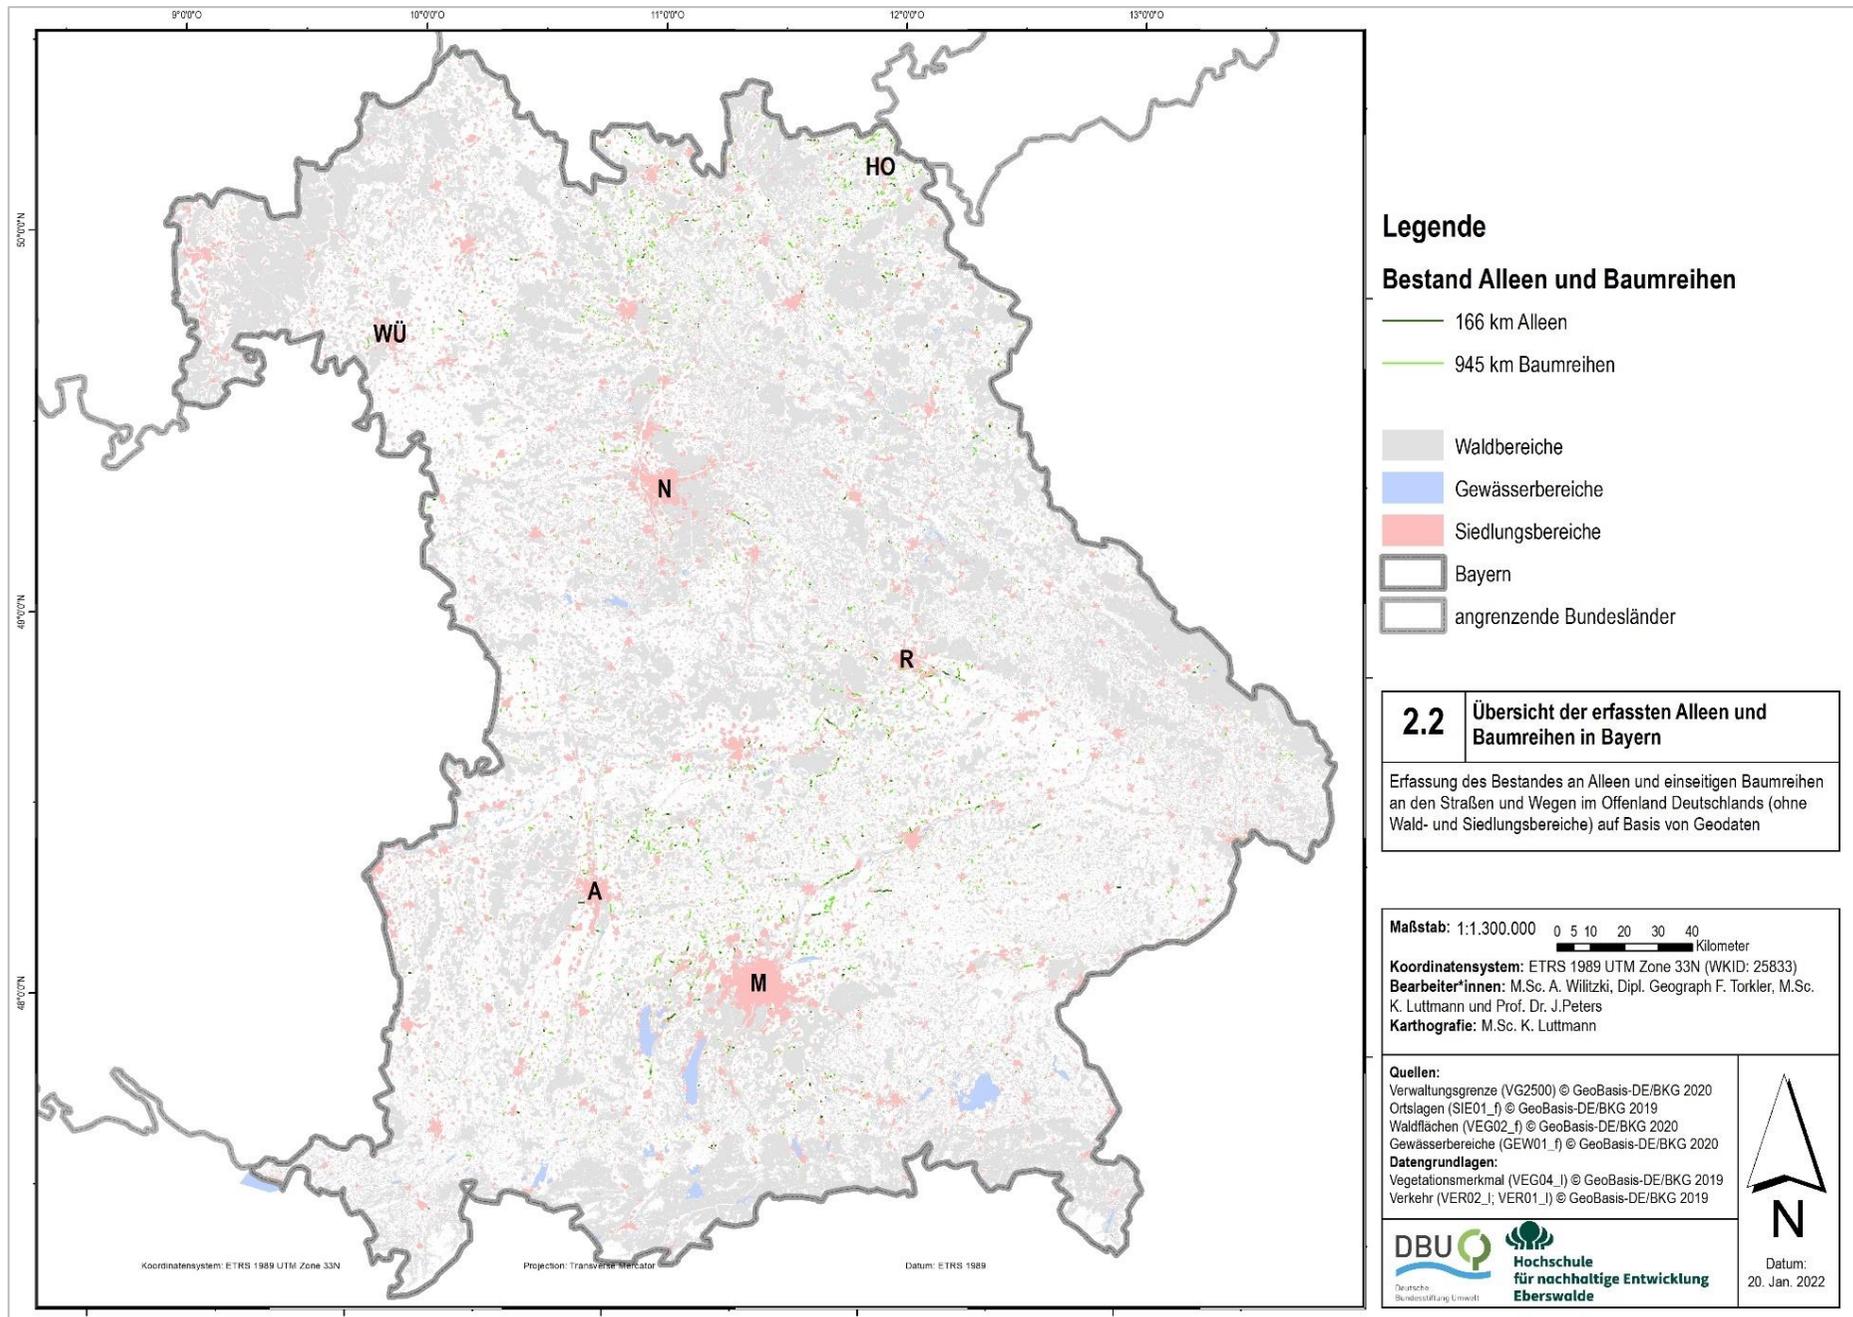
Karte 2.2 Darstellung der Alleen- und Baumreihenkilometer für Bayern

Abbildung 19: Karte 2.2 Übersicht der erfassten Alleen und Baumreihen in Bayern

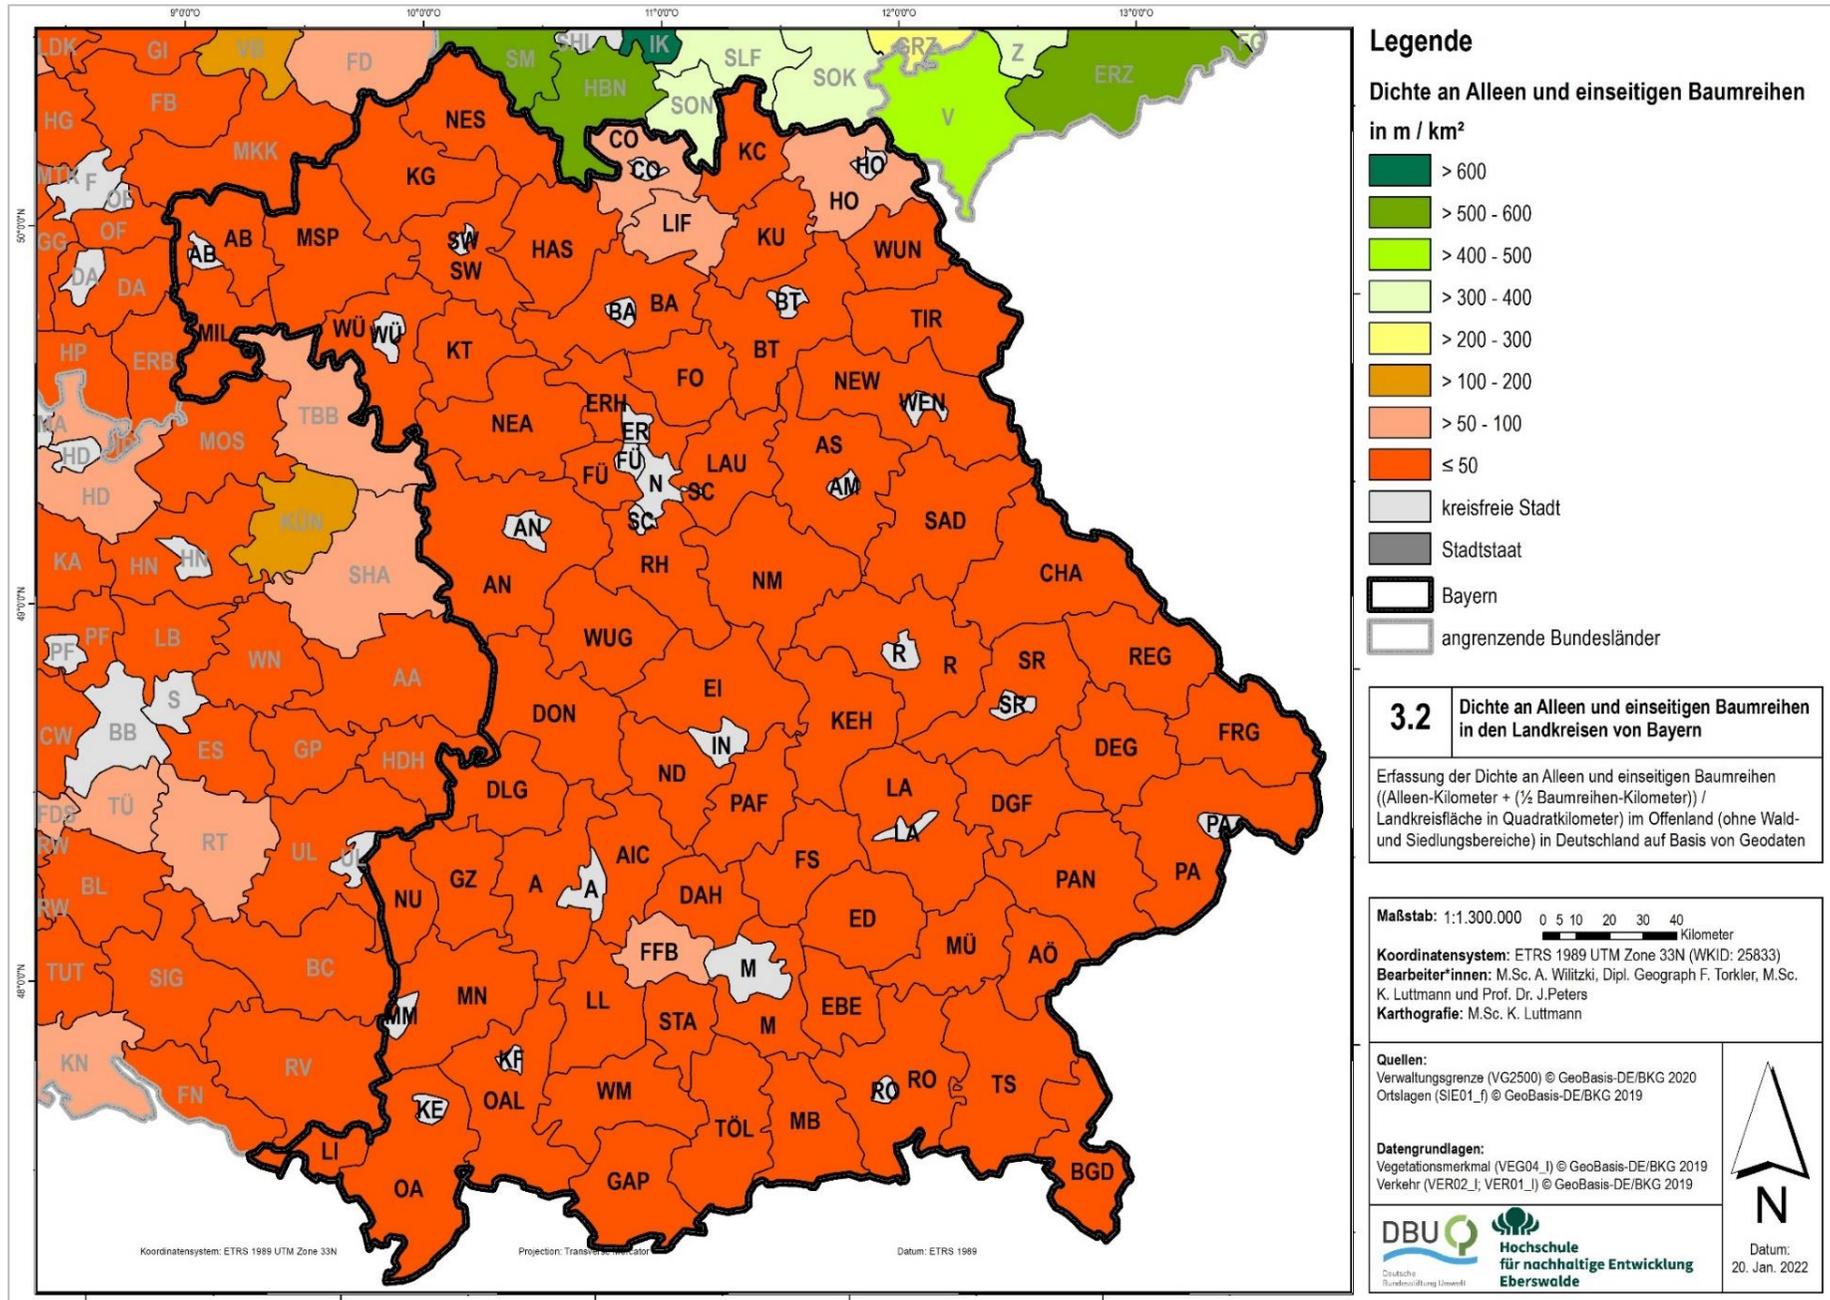
Karte 3.2 Darstellung der Alleendichte für Bayern

Abbildung 20: Karte 3.2 Dichte an Alleen und einseitigen Baumreihen in den Landkreisen von Bayern

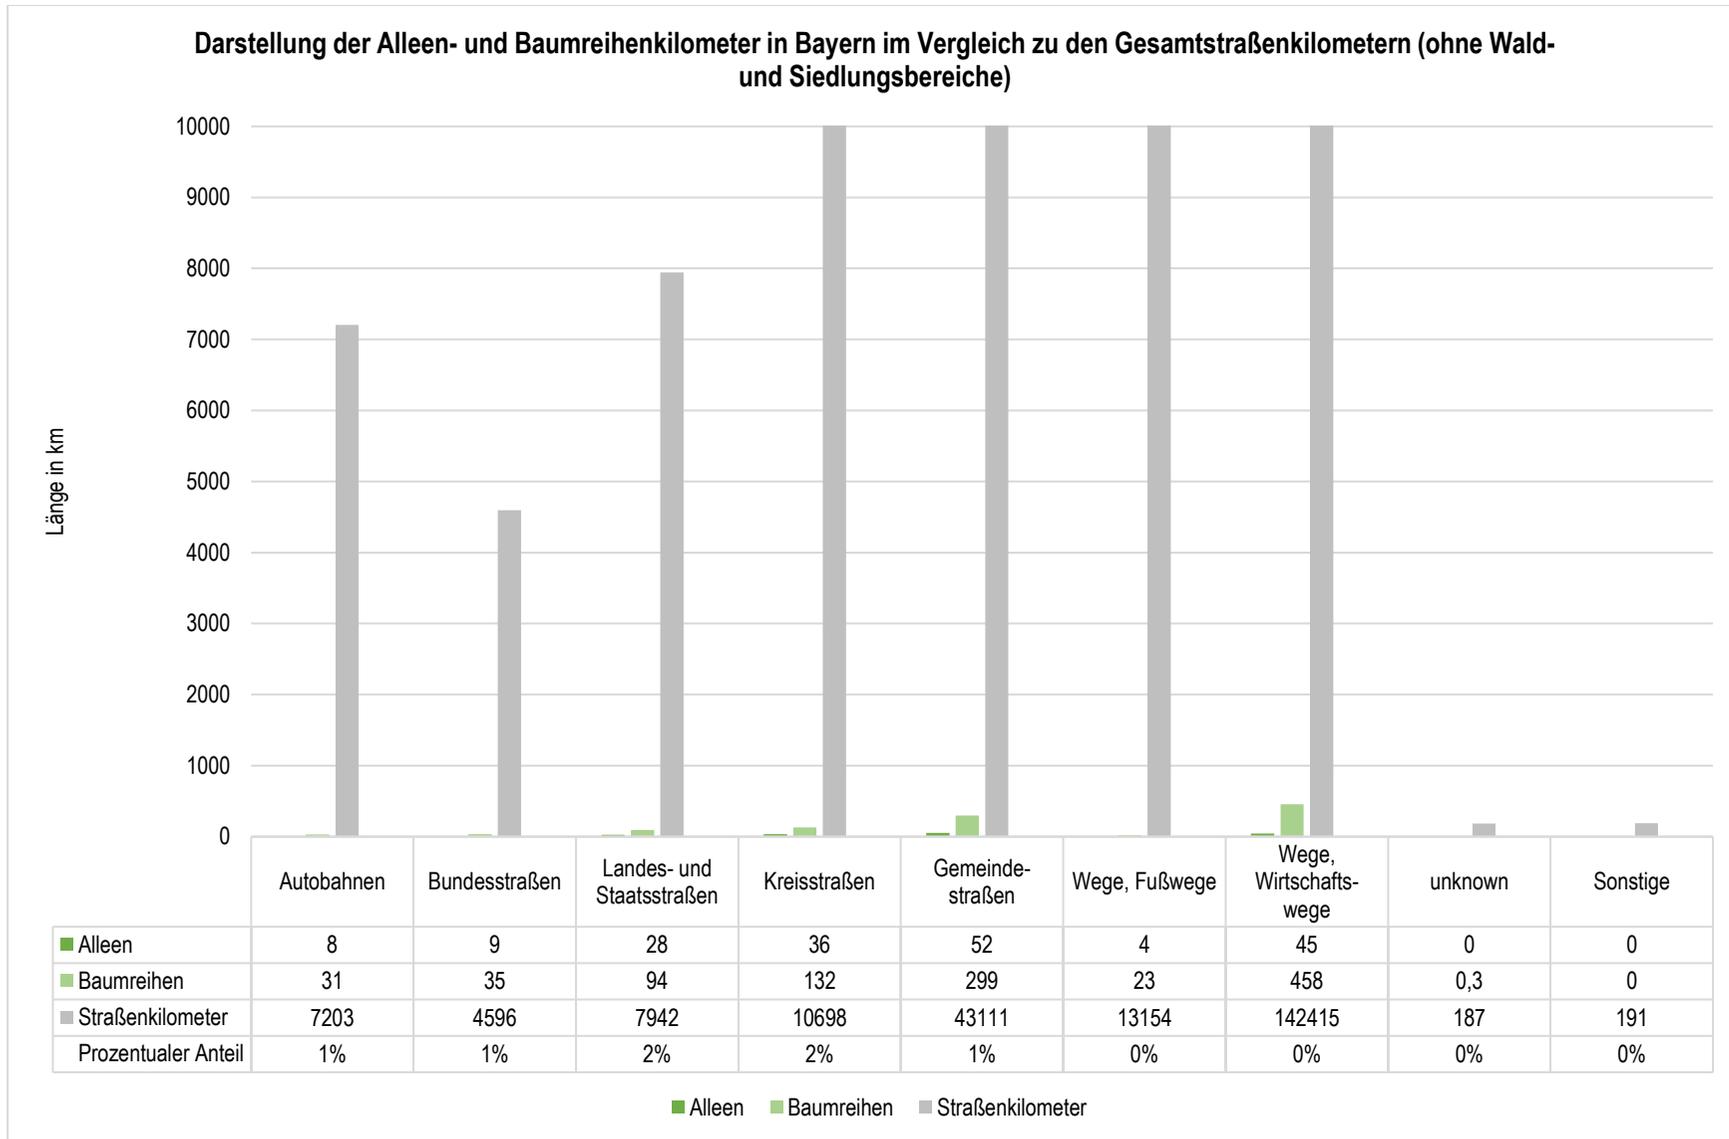
Abbildung 21: Grafische Darstellung der Alleen- und Baumreihenkilometer in Bayern im Vergleich zu den Gesamtstraßenkilometern

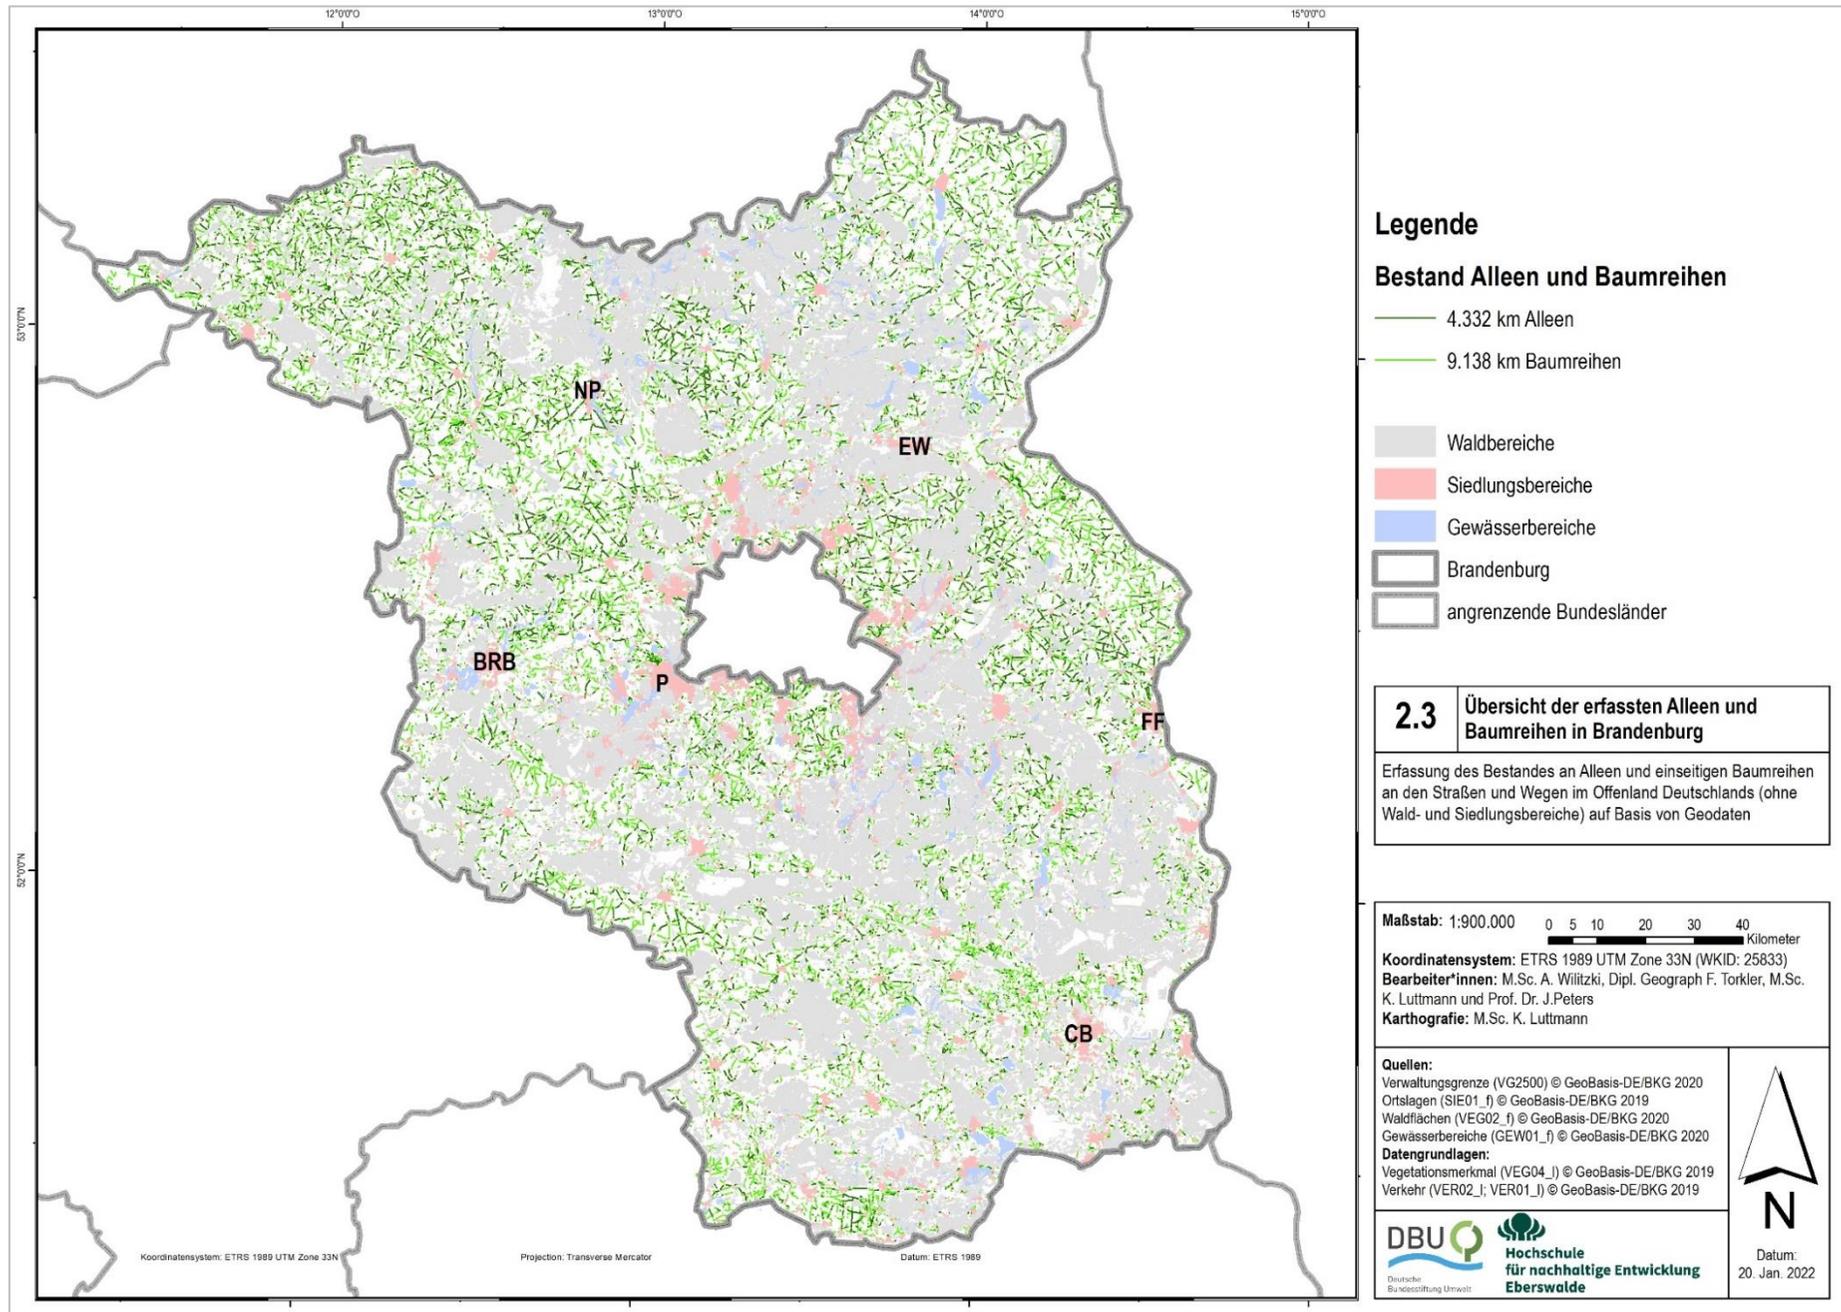
Abbildung 22: Karte 2.3 Übersicht der erfassten Alleen und Baumreihen in Brandenburg
