Alleen und Baumreihen an Straßen und Wegen

Eine Anleitung zur Kartierung, zur Pflanzung und zum Schutz

Handlungsleitfaden

**Alleen als schützenswerte Landschaftselemente -
bundesweite Erfassung und Sicherung von Alleen**

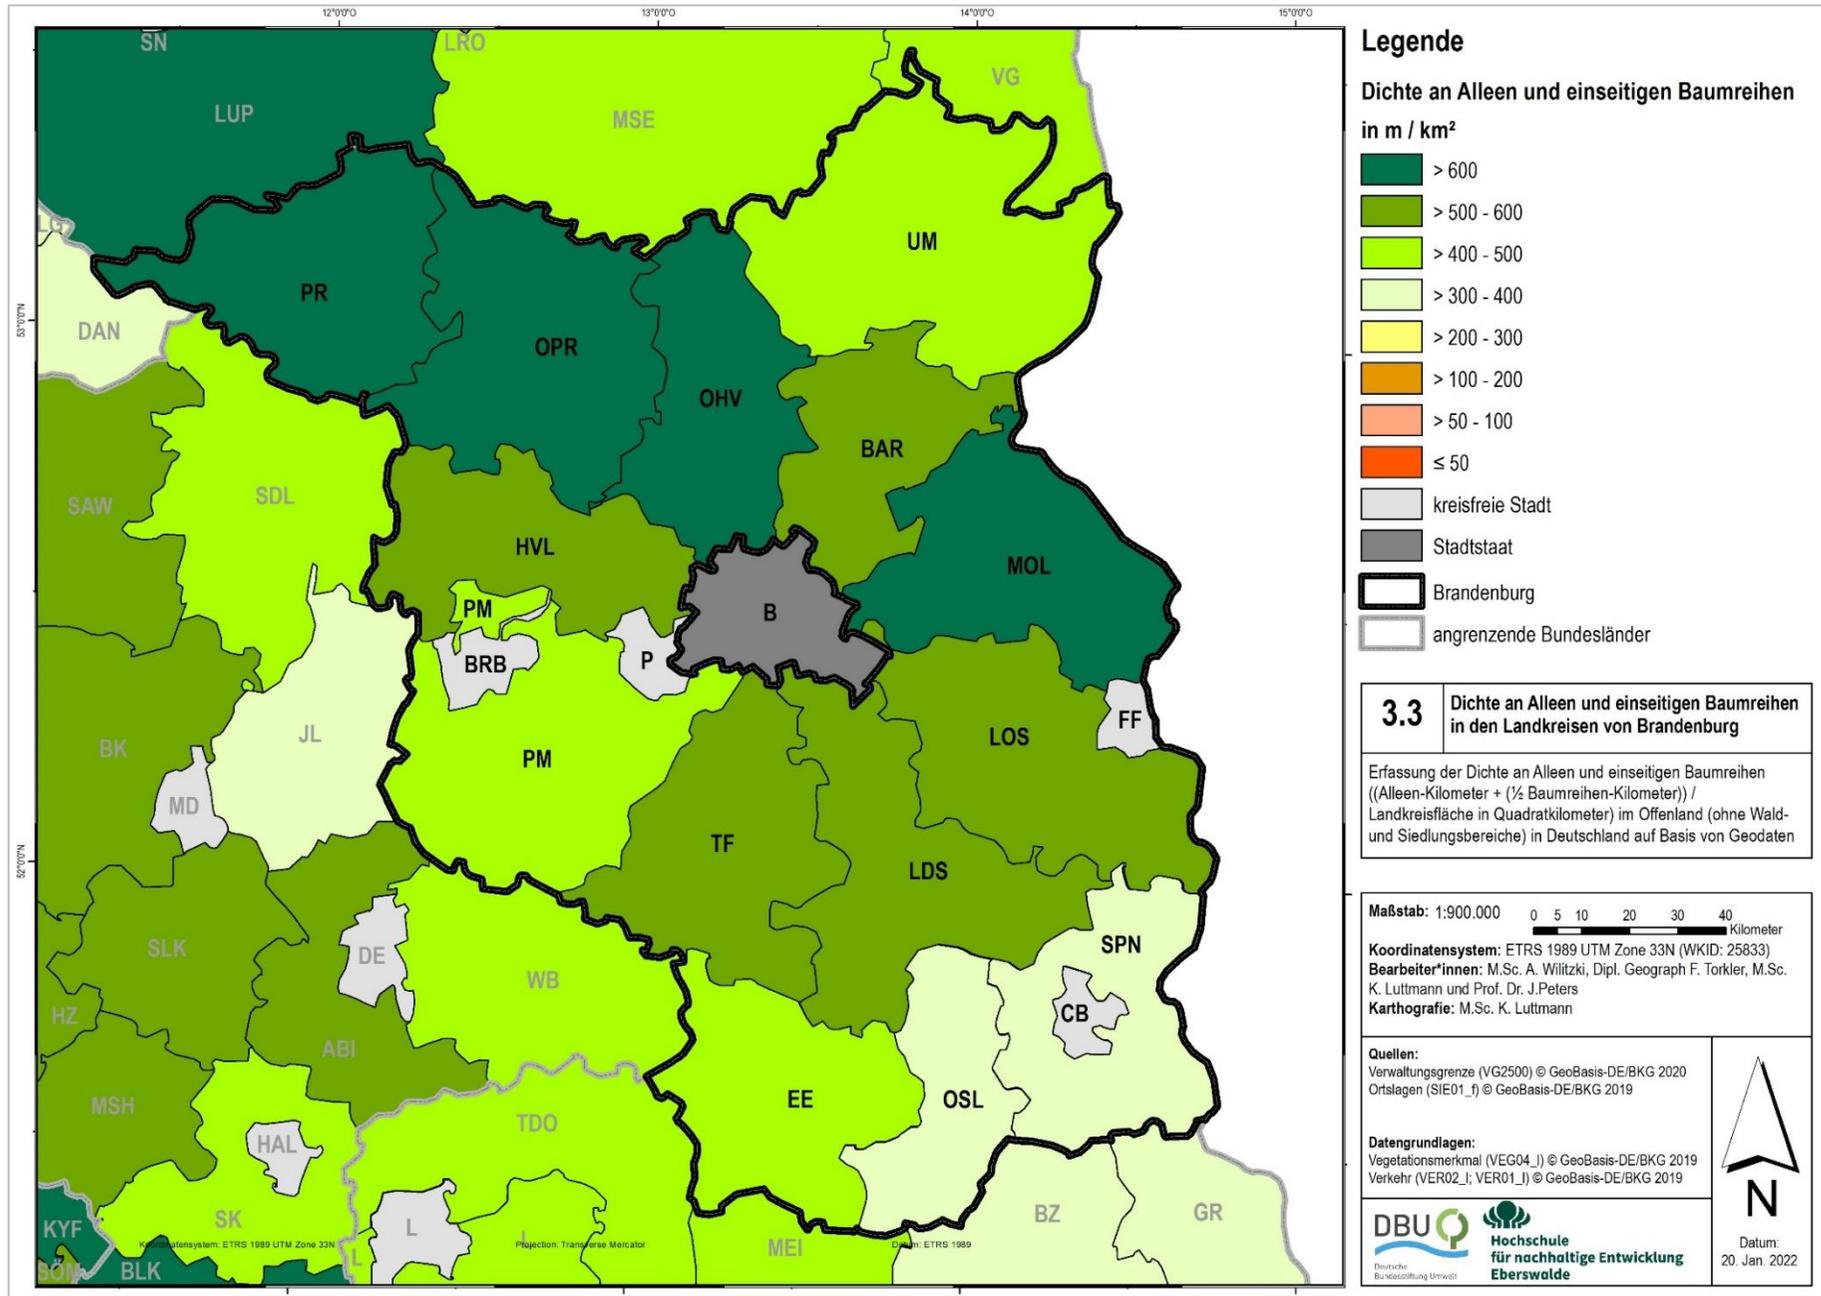
Abbildung 23: Karte 3.3 Dichte an Alleen und einseitigen Baumreihen in den Landkreisen von Brandenburg

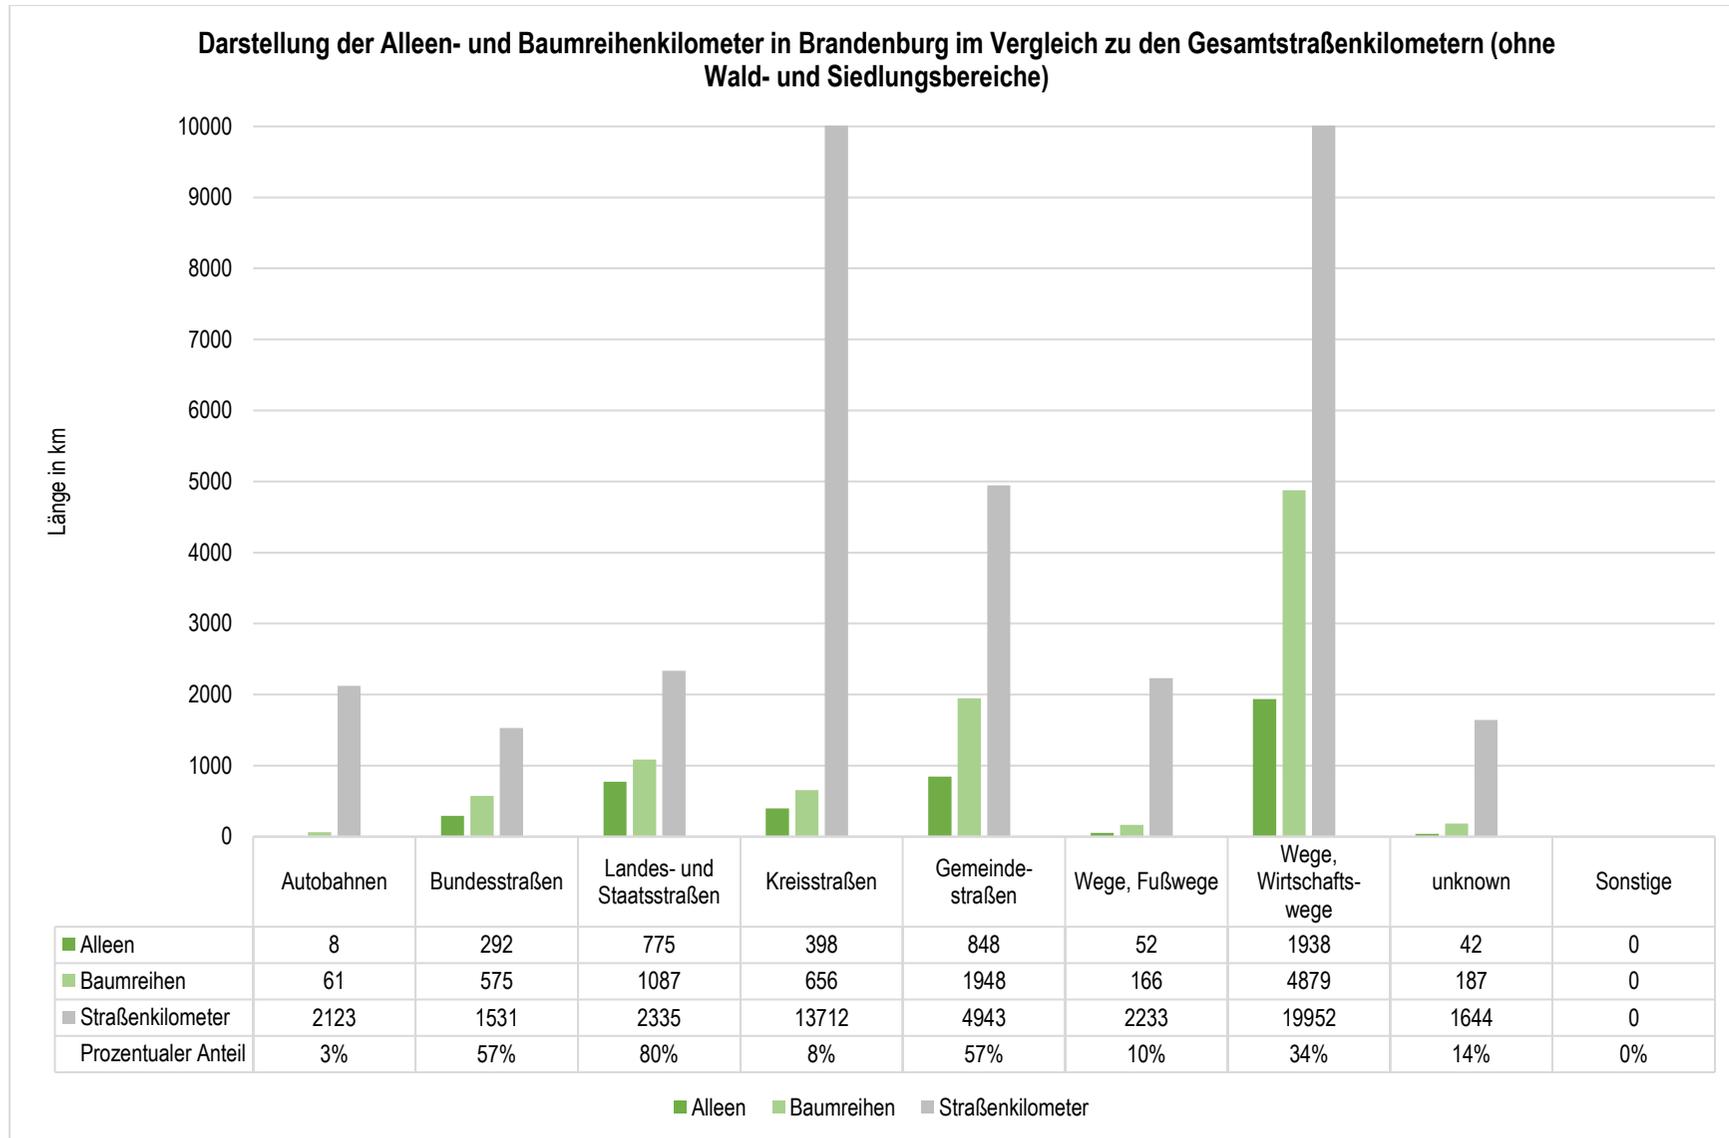
Abbildung 24: Grafische Darstellung der Alleen- und Baumreihenkilometer in Brandenburg im Vergleich zu den Gesamtstraßenkilometern

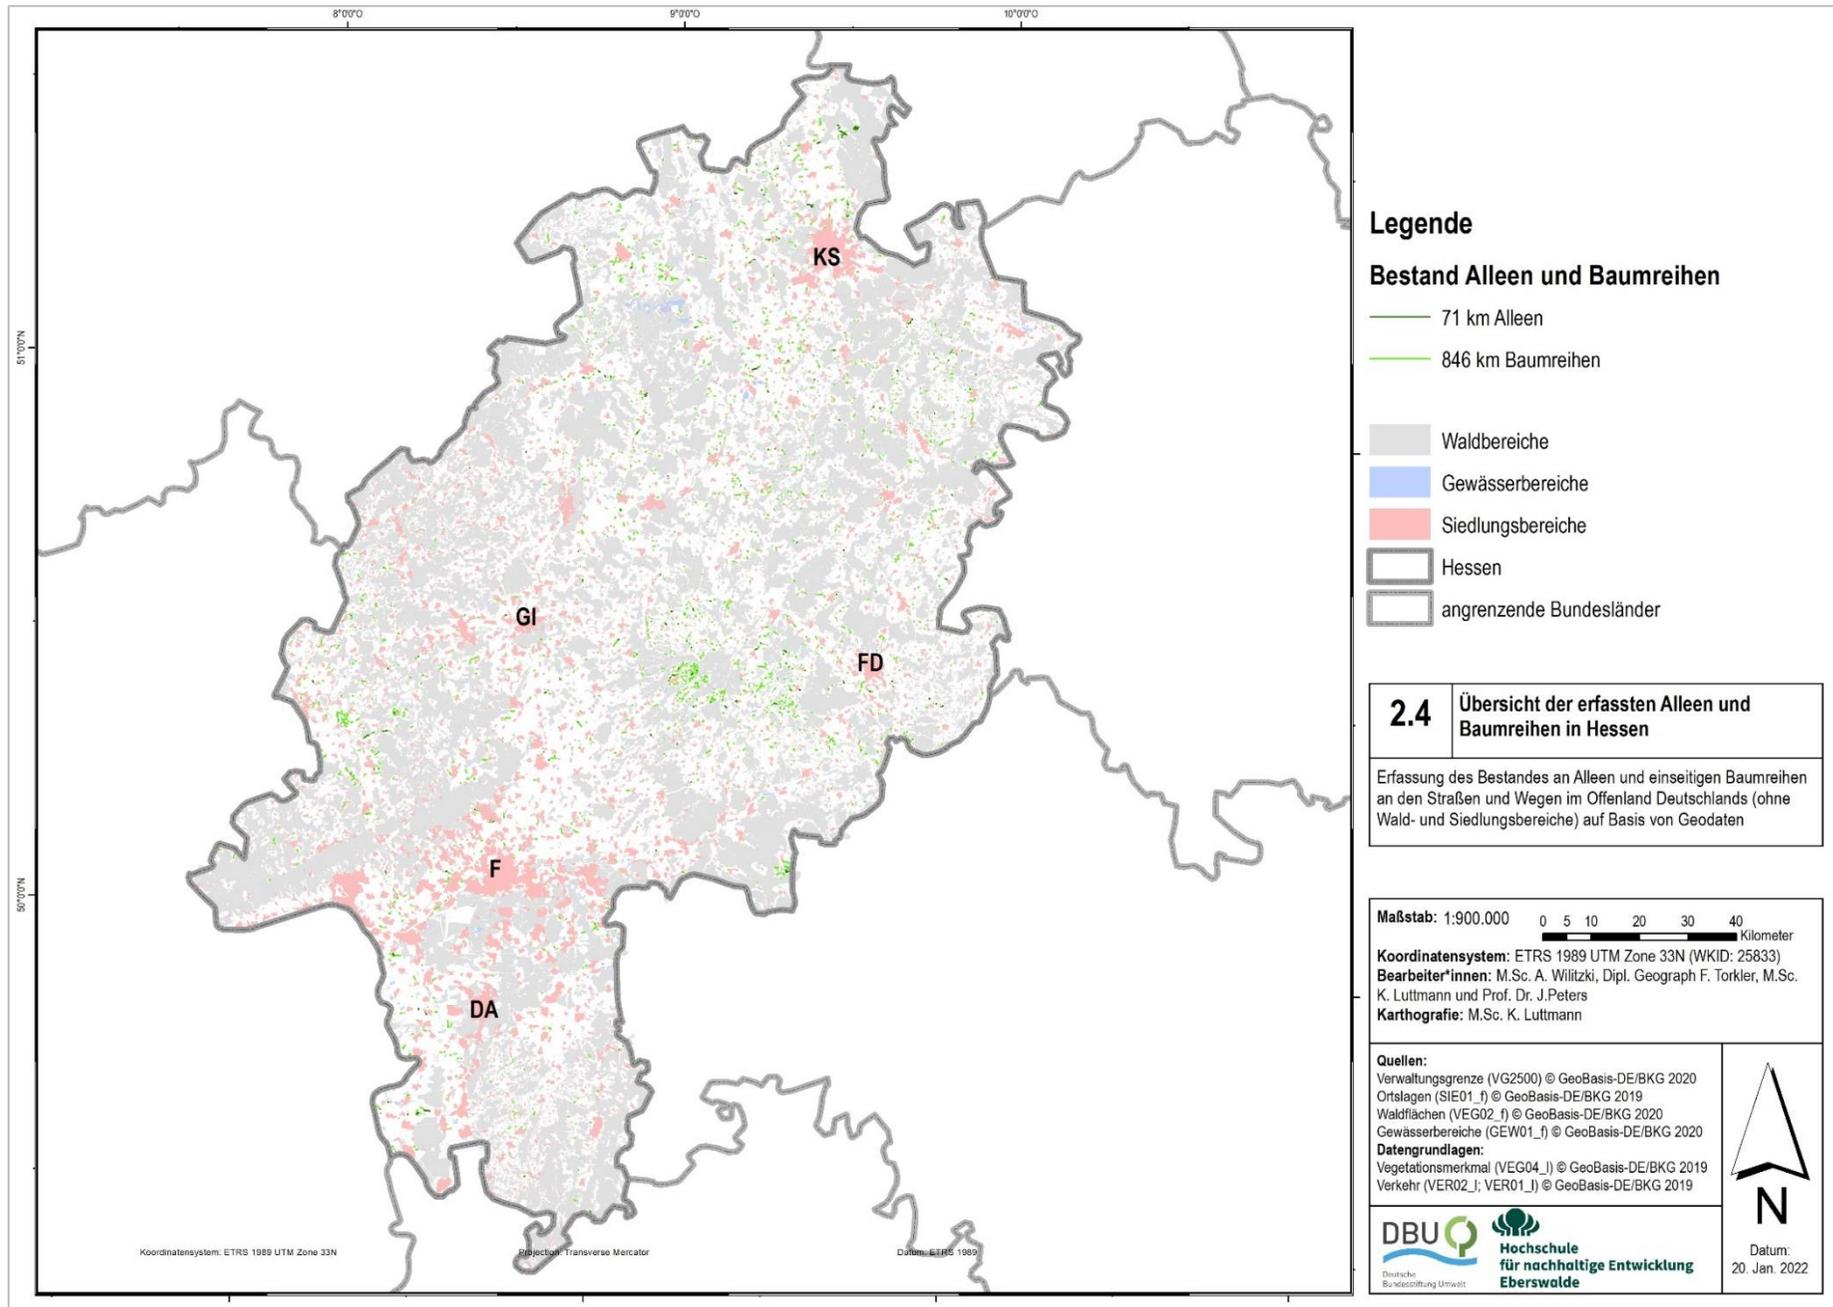
Karte 2.4 Darstellung der Alleen- und Baumreihenkilometer für Hessen

Abbildung 25: Karte 2.4 Übersicht der erfassten Alleen und Baumreihen in Hessen

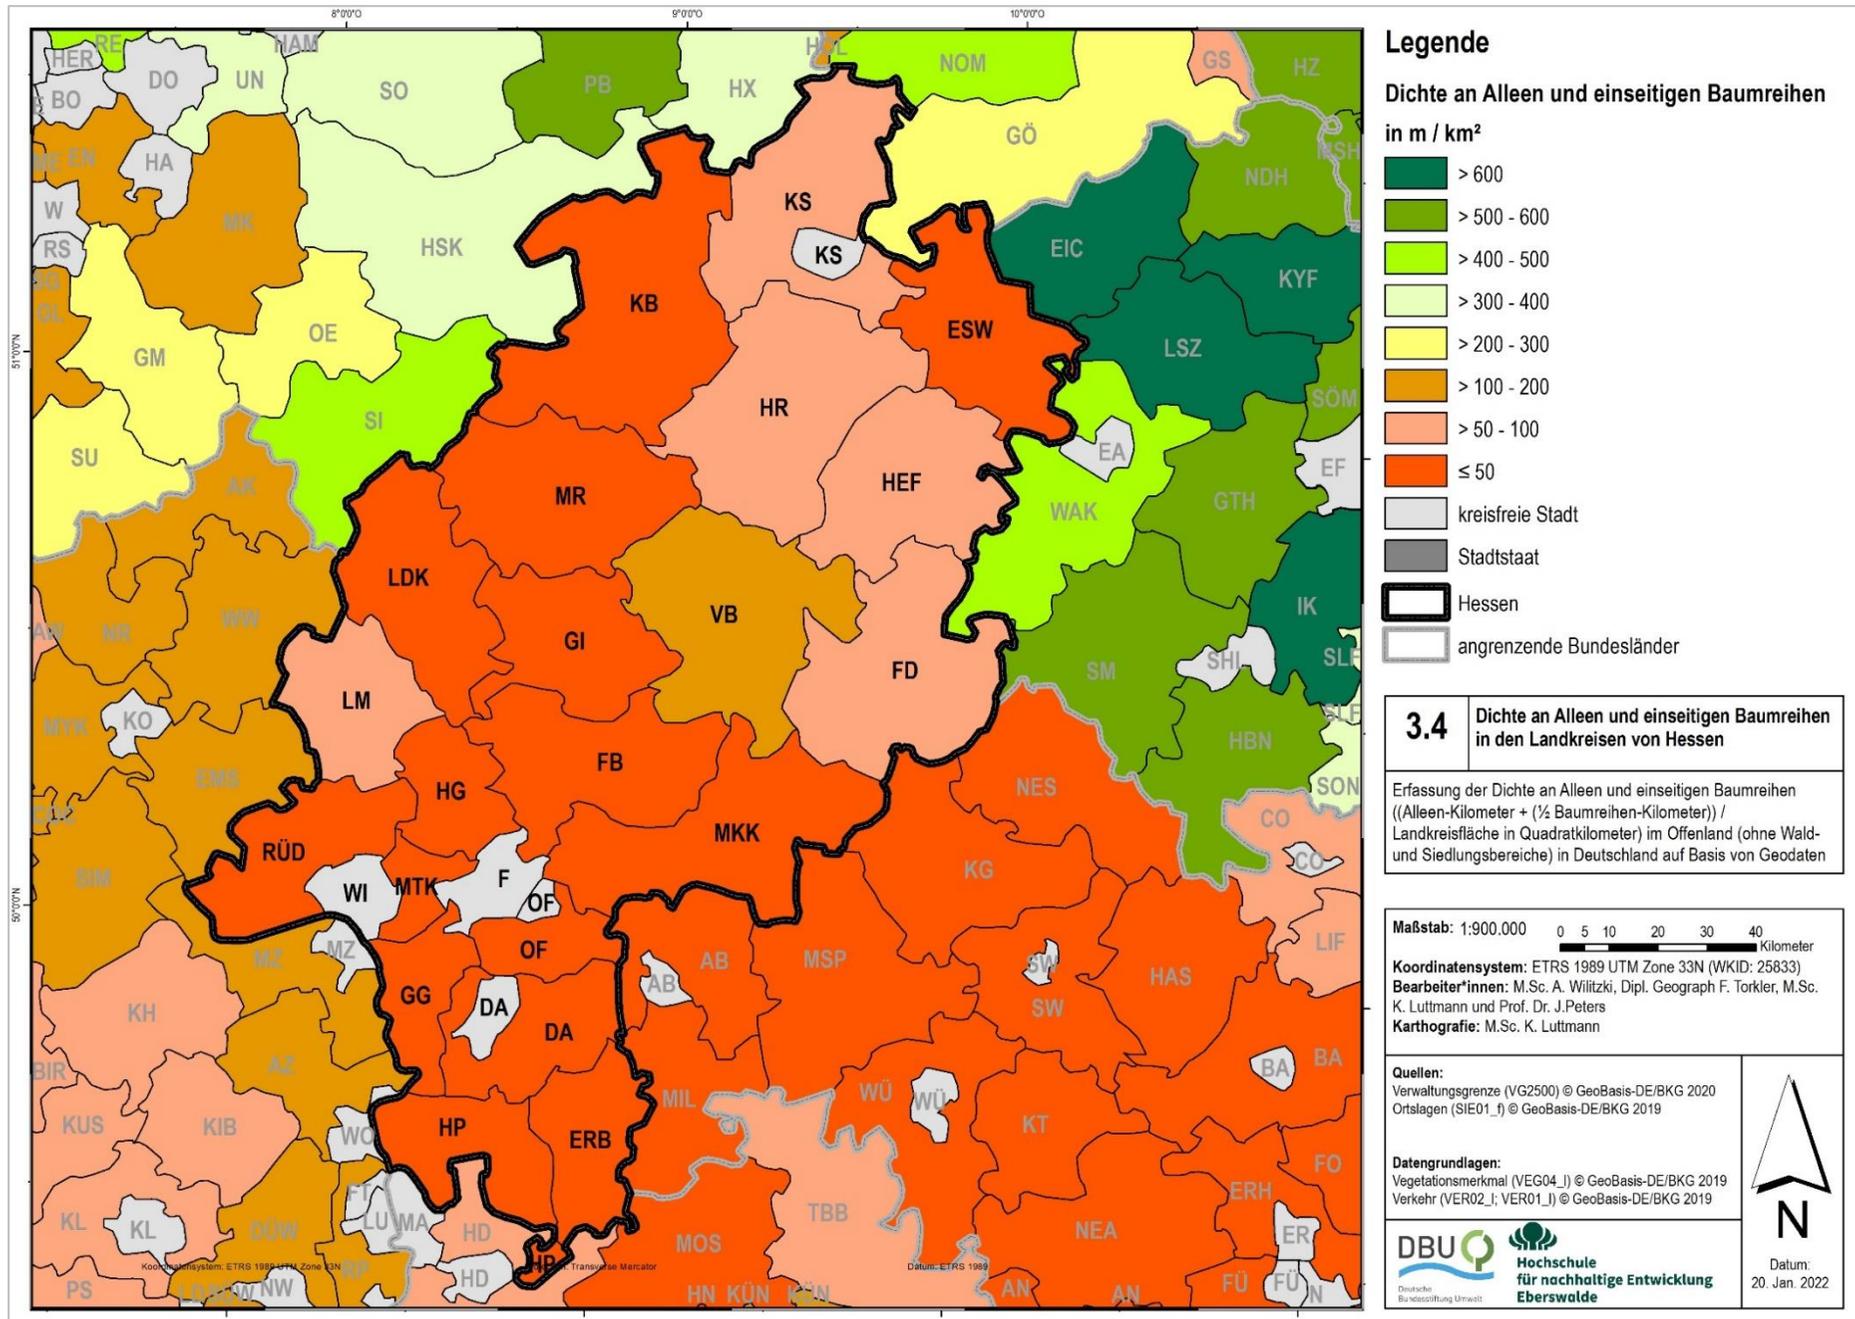
Karte 3.4 Darstellung der Alleendichte für Hessen

Abbildung 26: Karte 3.4 Dichte an Alleen und einseitigen Baumreihen in den Landkreisen von Hessen

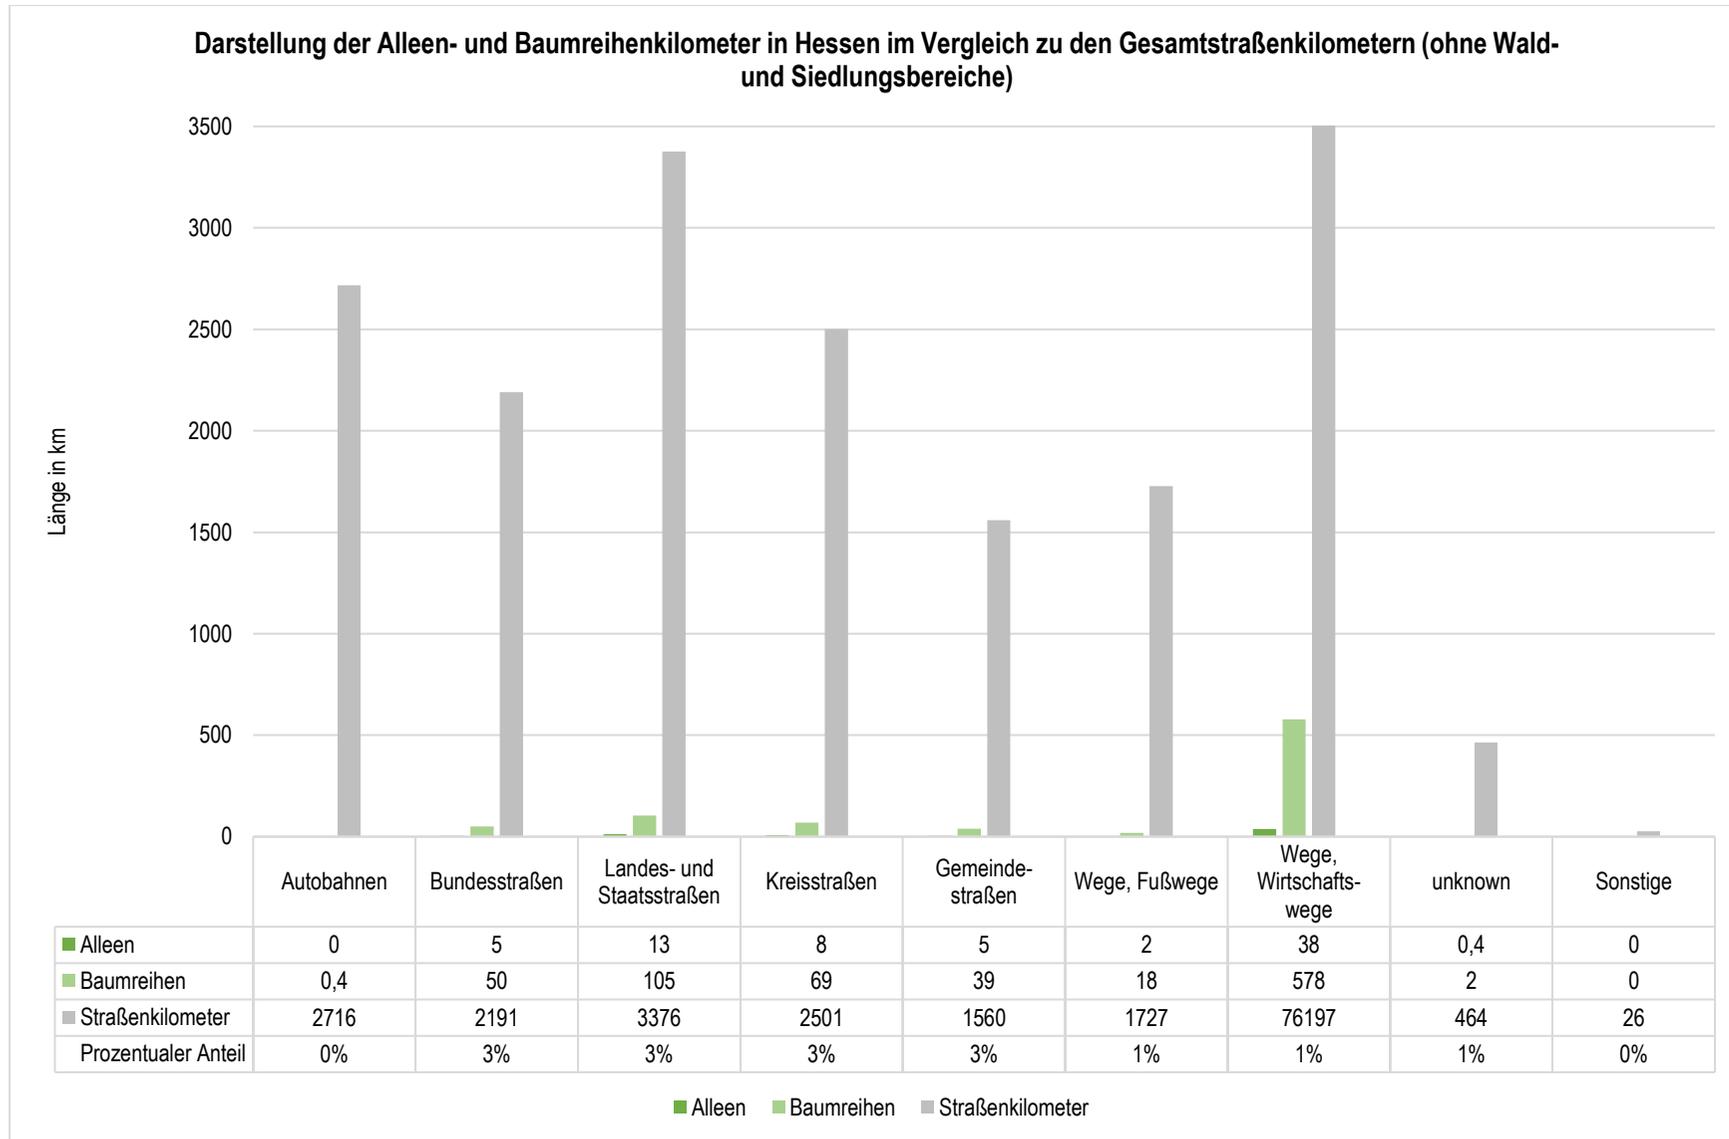
Abbildung 27: Grafische Darstellung der Alleen- und Baumreihenkilometer in Hessen im Vergleich zu den Gesamtstraßenkilometern

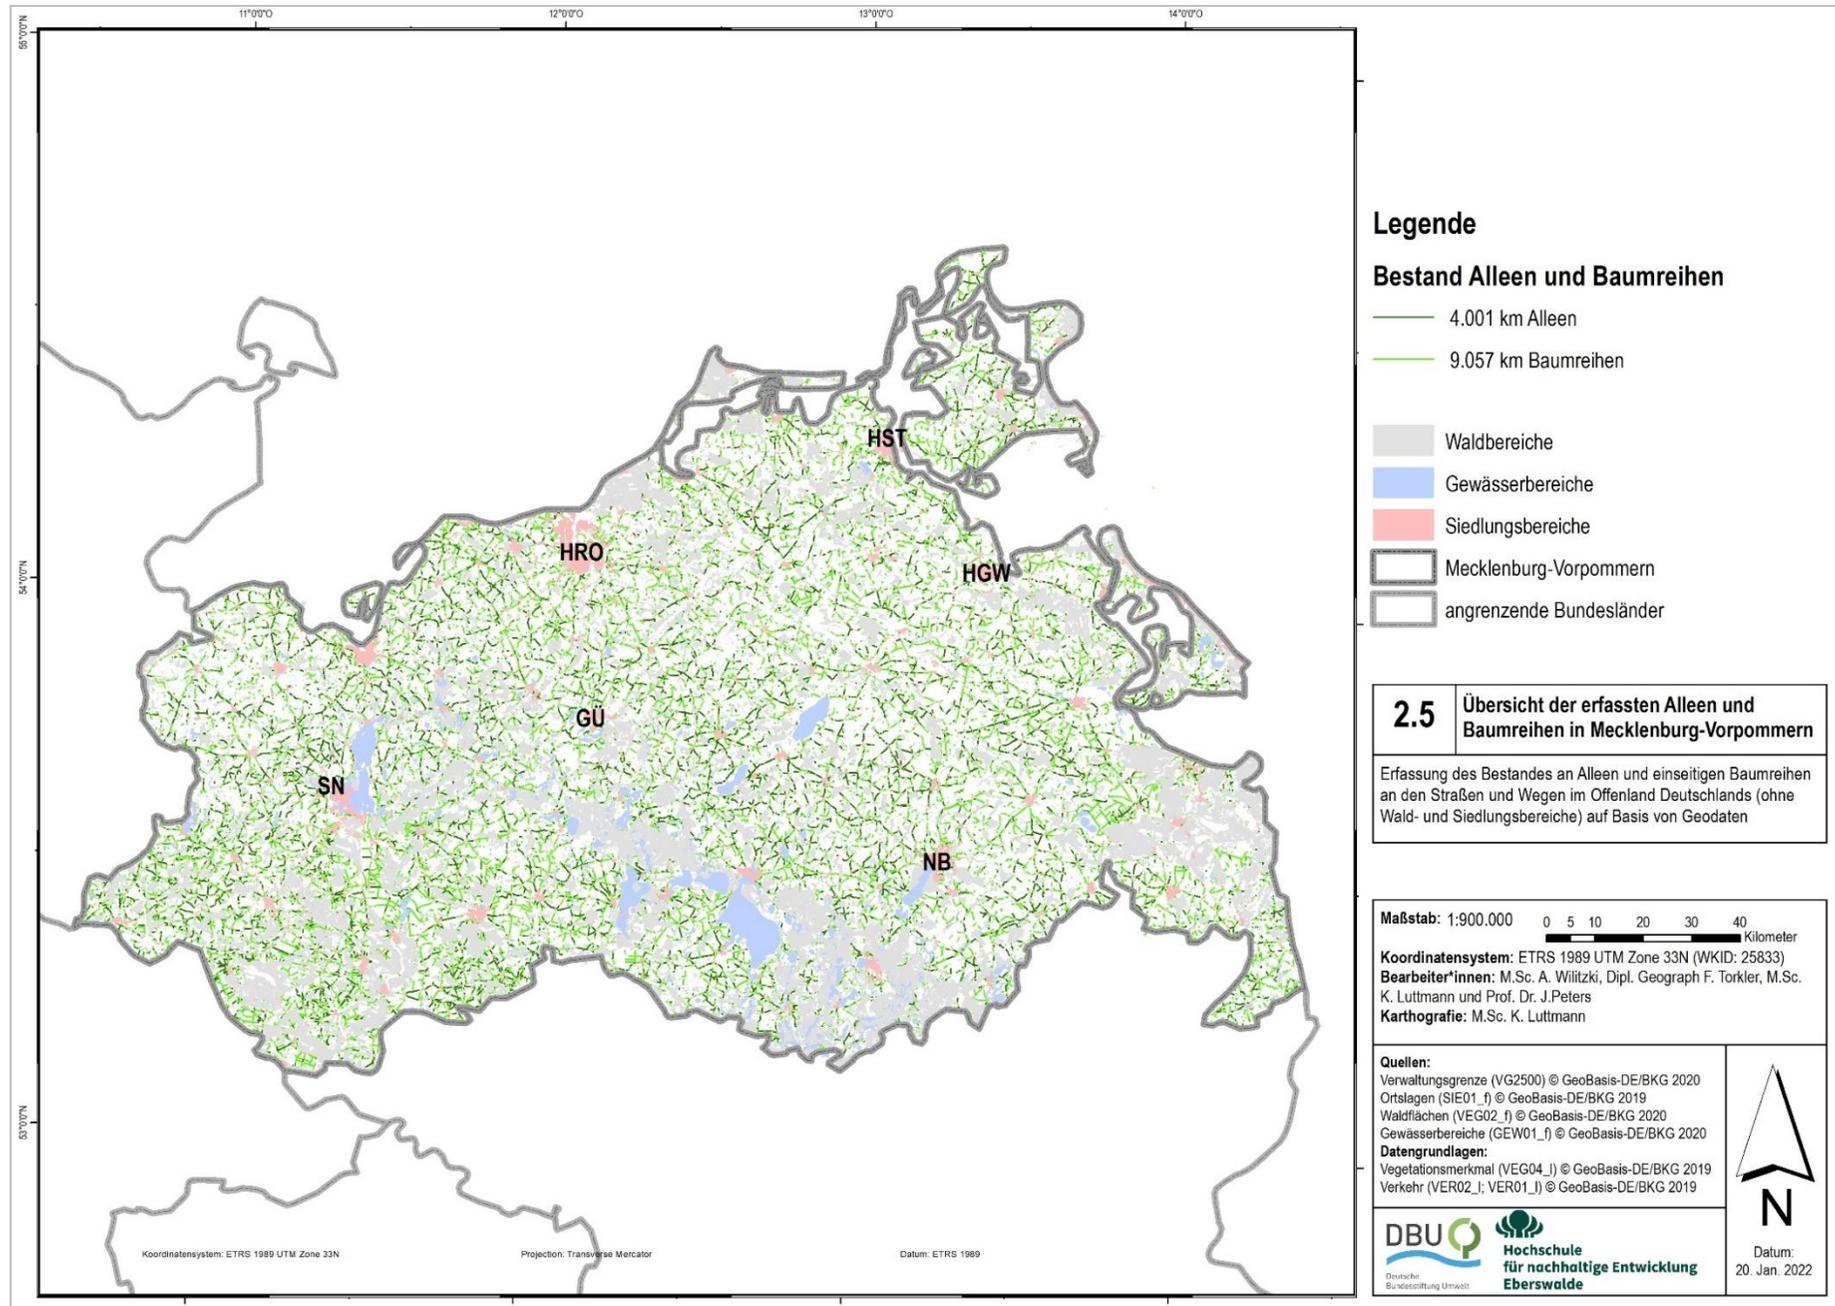
Abbildung 28: Karte 2.5 Übersicht der erfassten Alleen und Baumreihen in Mecklenburg-Vorpommern

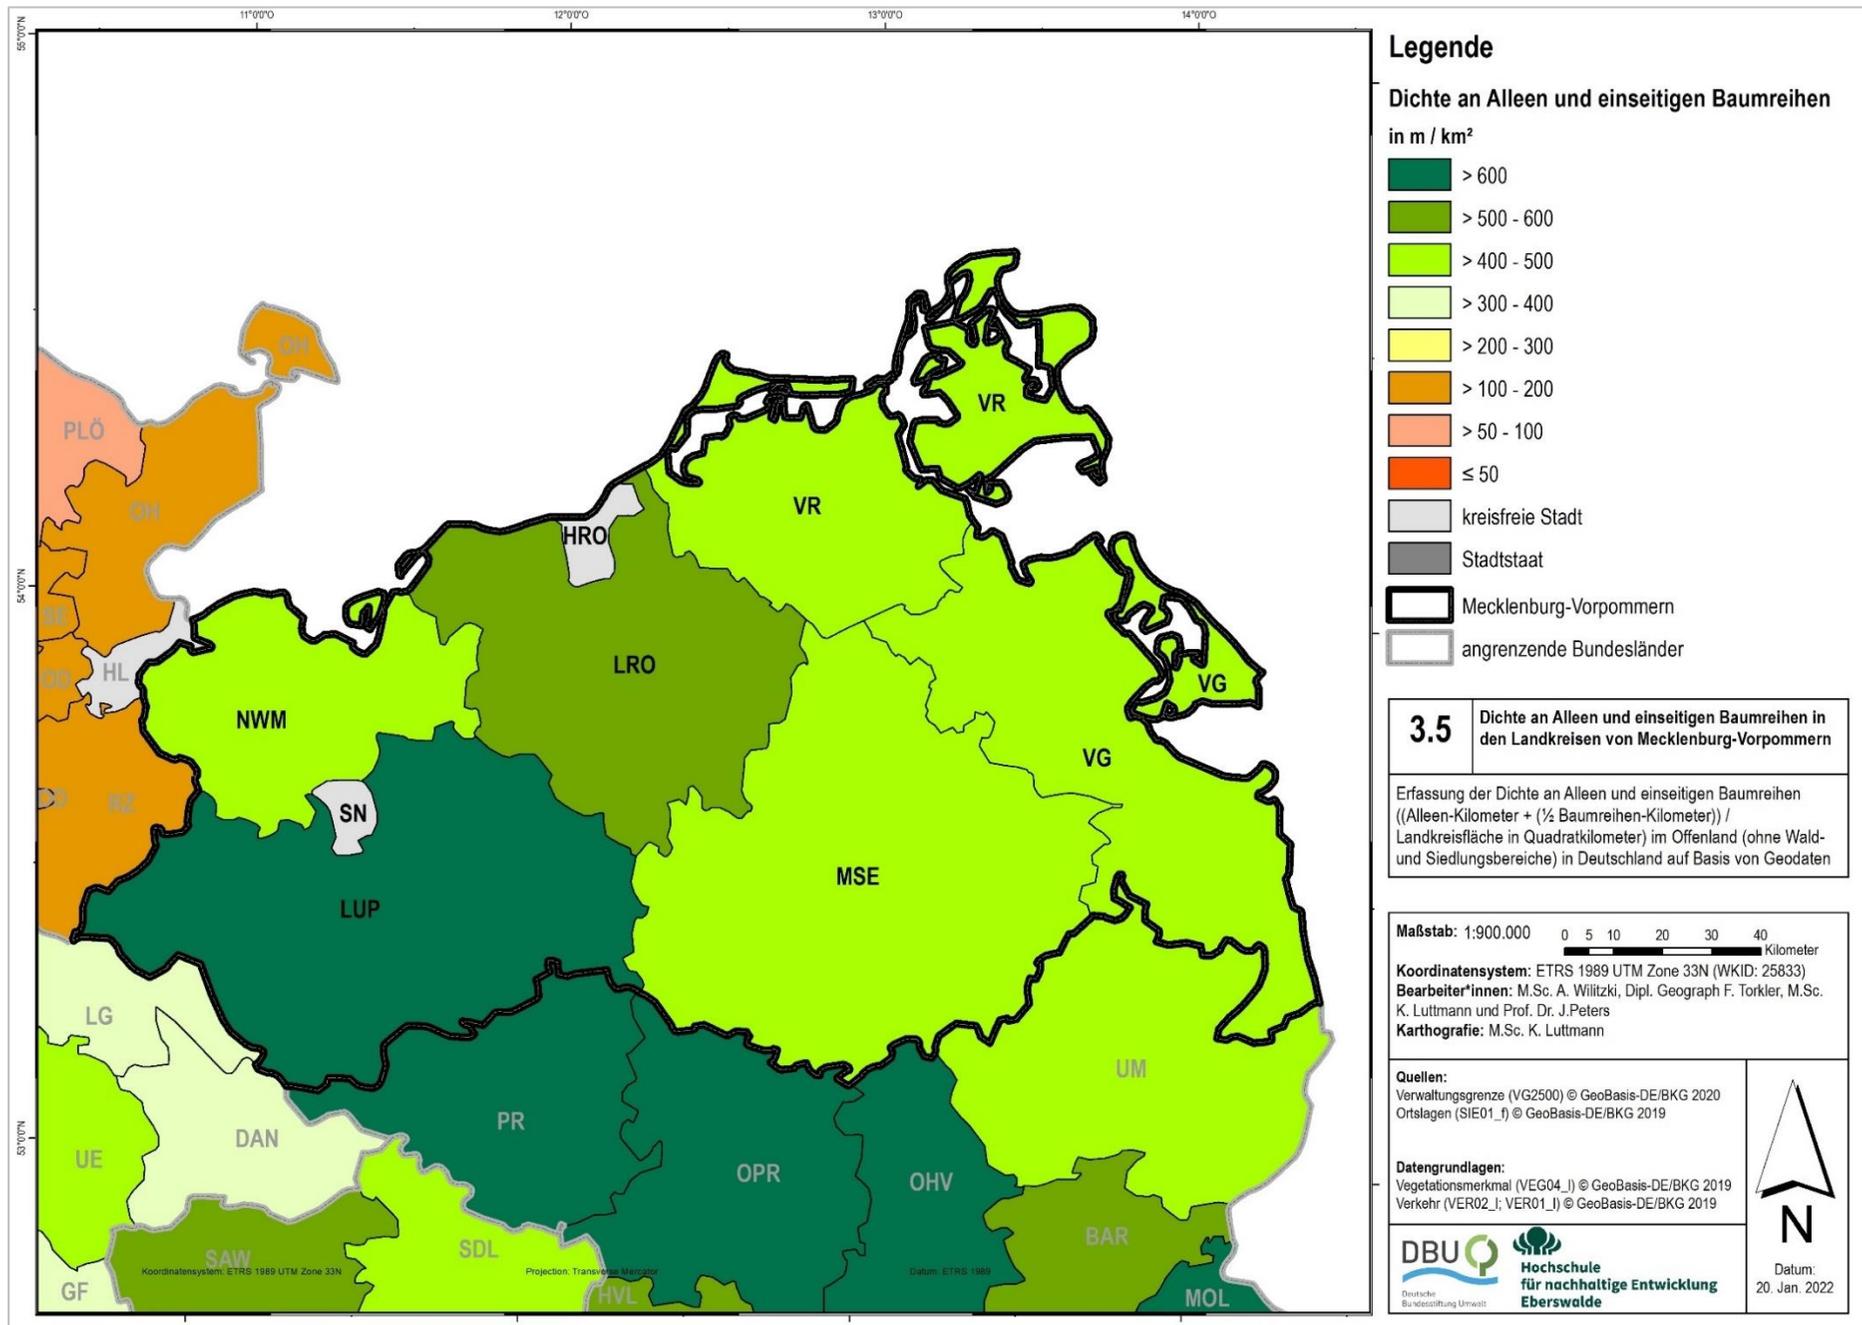
Karte 3.5 Darstellung der Alleendichte für Mecklenburg-Vorpommern

Abbildung 29: Karte 3.5 Dichte an Alleen und einseitigen Baumreihen in den Landkreisen von Mecklenburg-Vorpommern

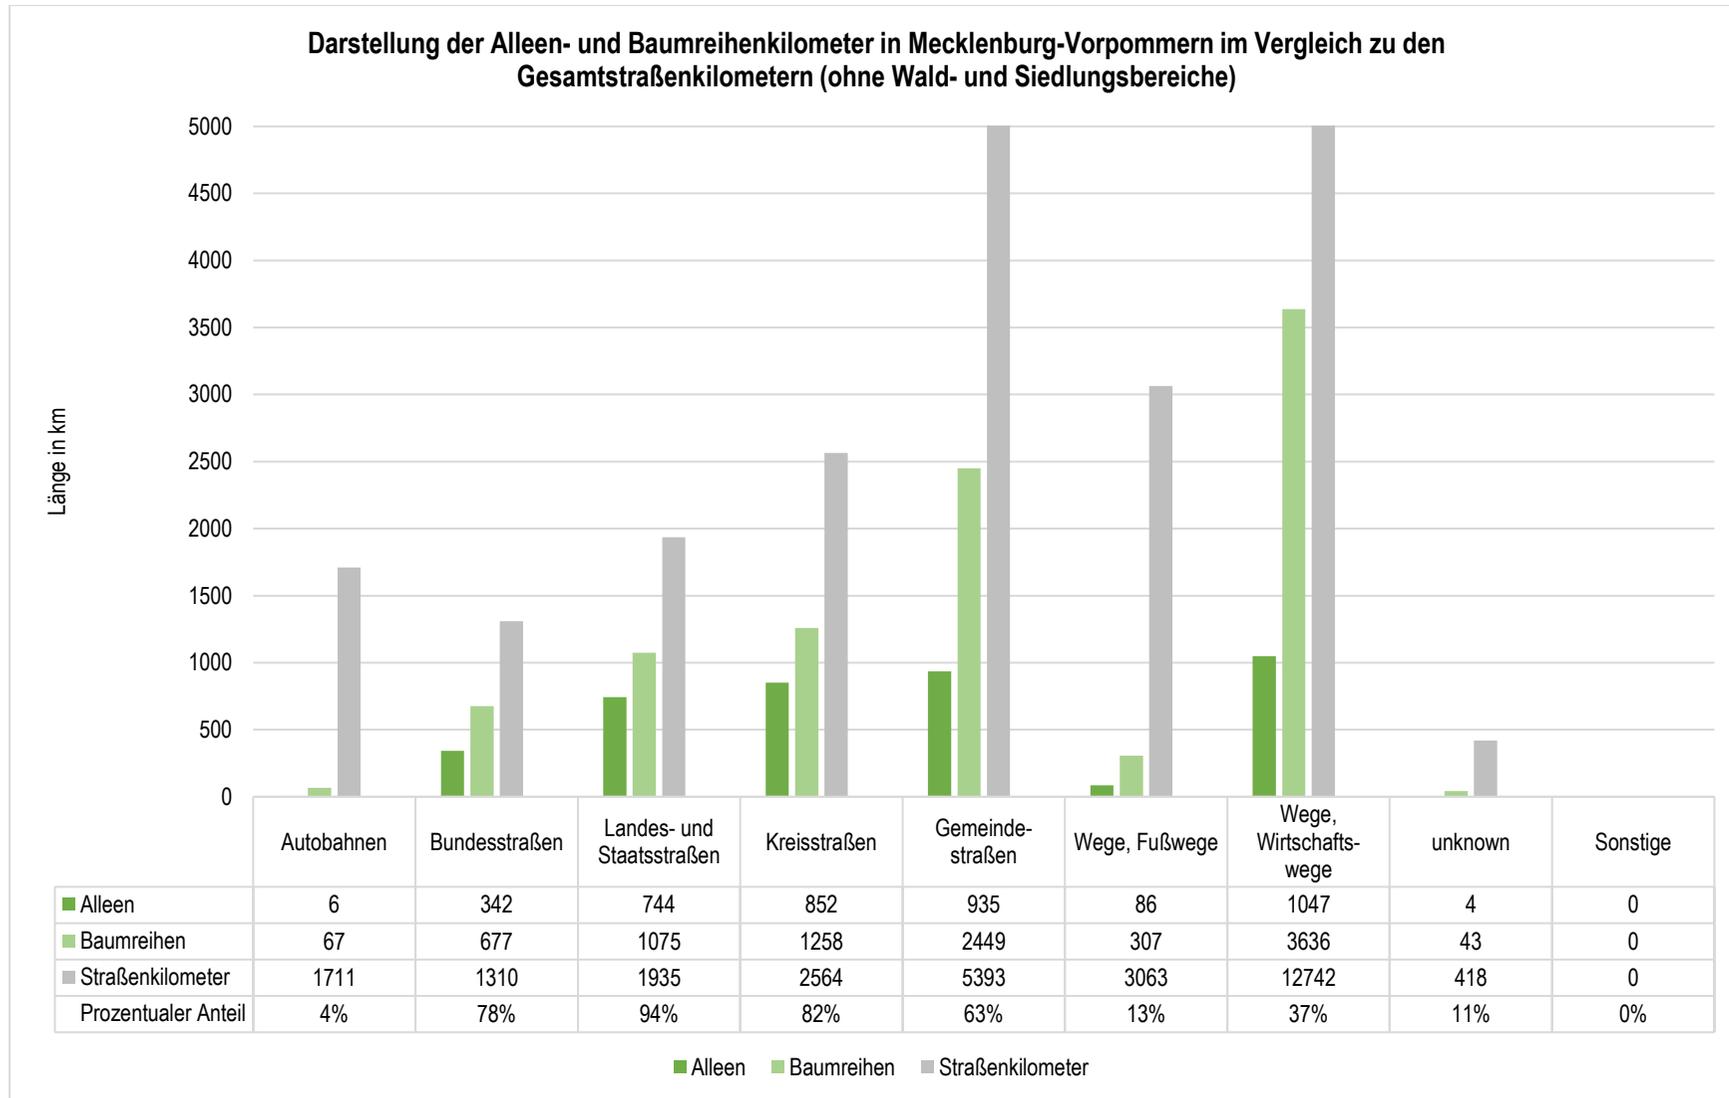
Abbildung 30: Grafische Darstellung der Alleen- und Baumreihenkilometer in Mecklenburg-Vorpommern im Vergleich zu den Gesamtstraßenkilometern

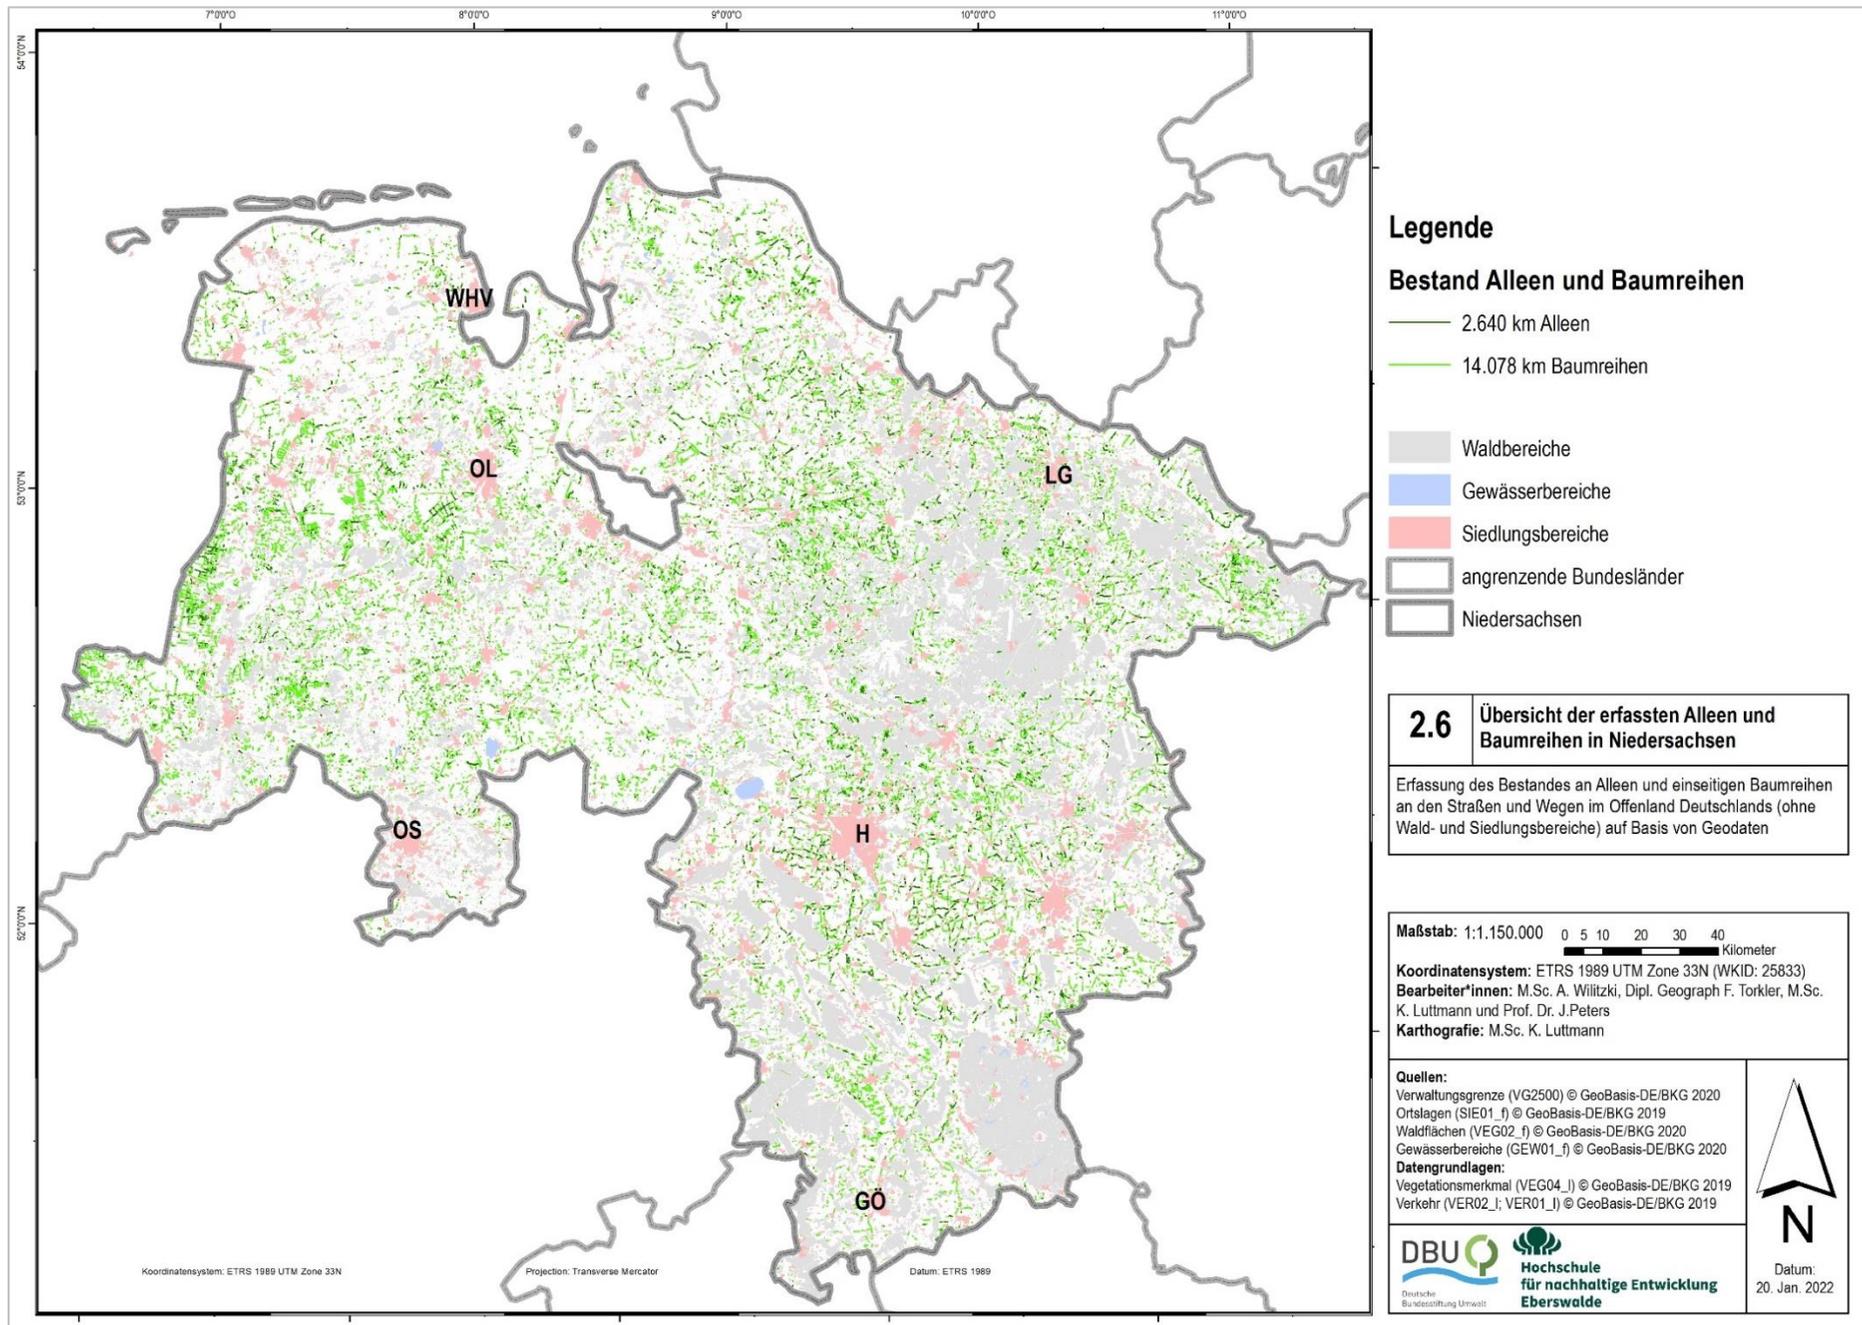
Abbildung 31: Karte 2.6 Übersicht der erfassten Alleen und Baumreihen in Niedersachsen

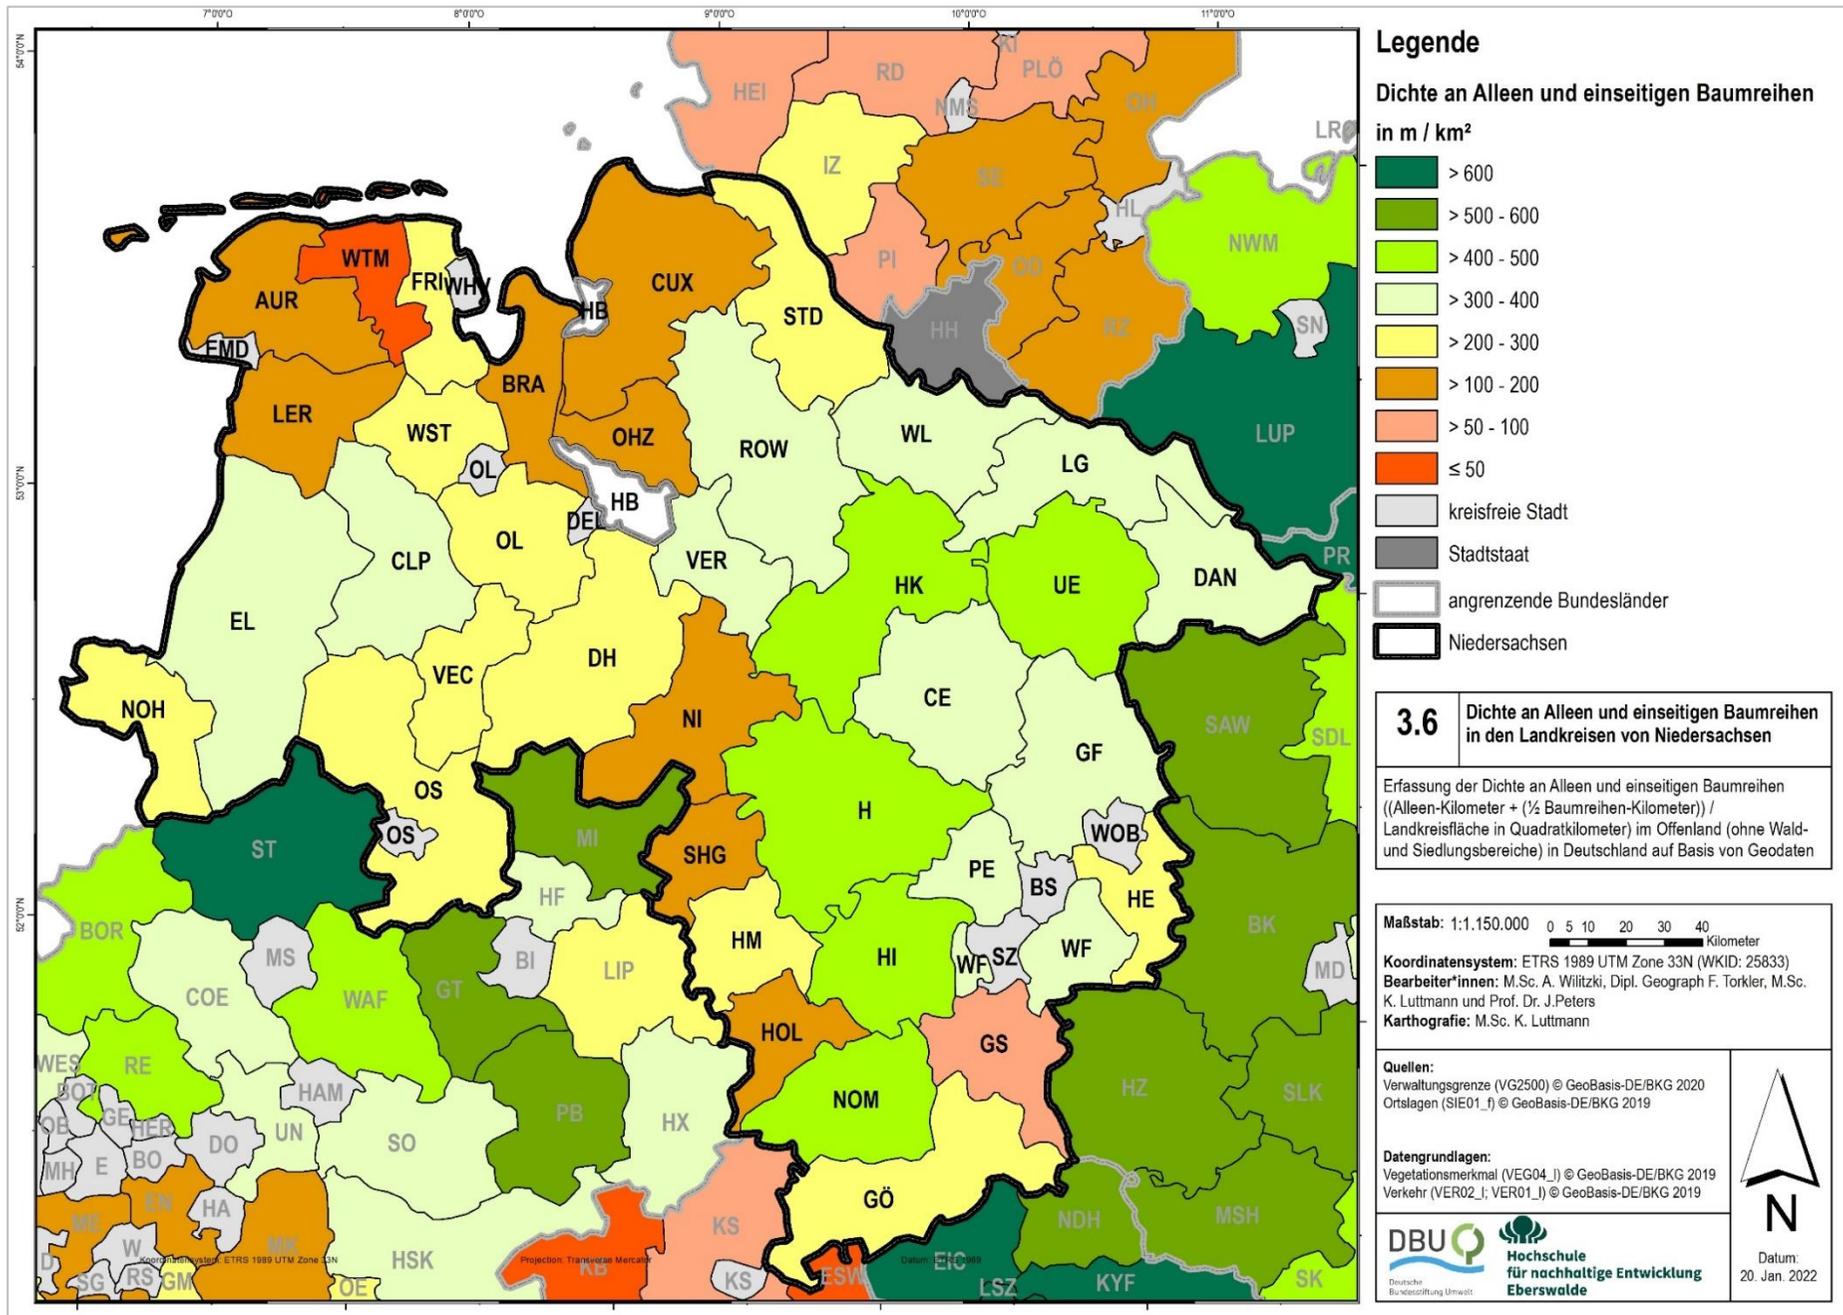
Abbildung 32: Karte 3.6 Dichte an Alleen und einseitigen Baumreihen in den Landkreisen von Niedersachsen
