Alleen und Baumreihen an Straßen und Wegen

Eine Anleitung zur Kartierung, zur Pflanzung und zum Schutz

Handlungsleitfaden

**Alleen als schützenswerte Landschaftselemente -
bundesweite Erfassung und Sicherung von Alleen**

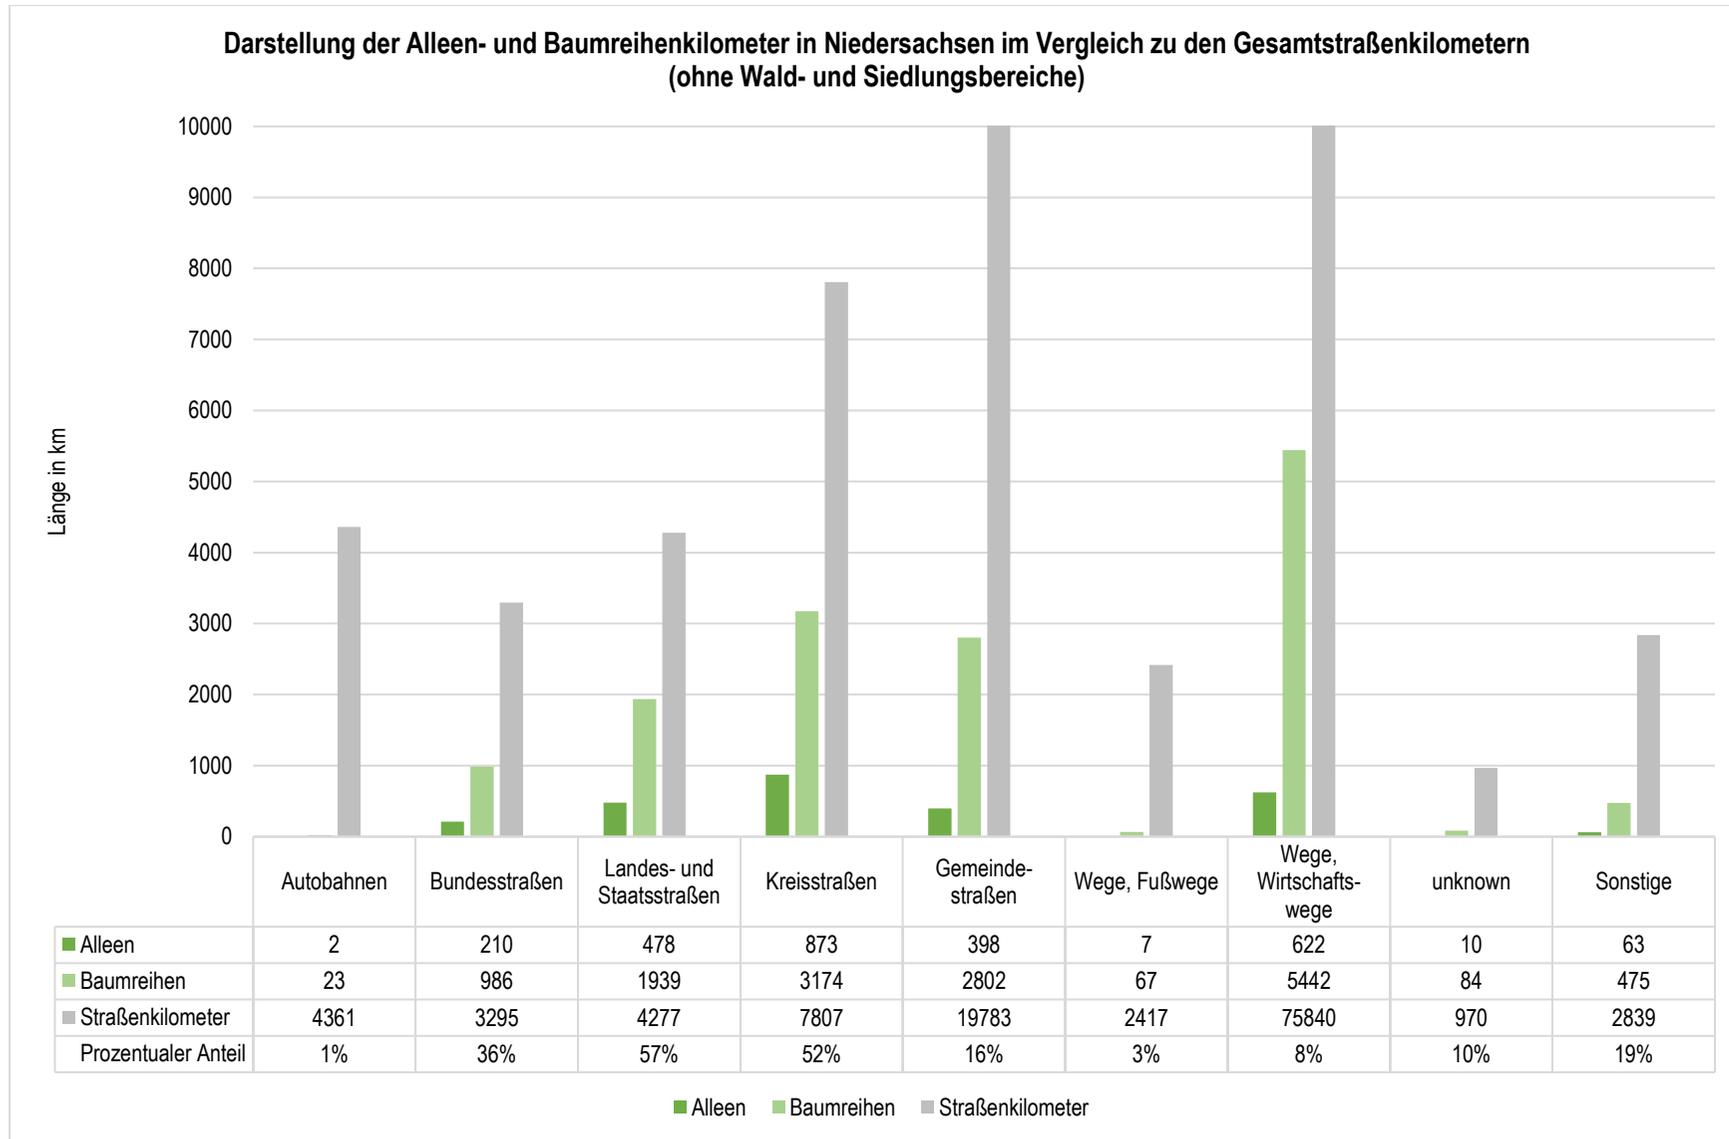
Abbildung 33: Grafische Darstellung der Alleen- und Baumreihenkilometer in Niedersachsen im Vergleich zu den Gesamtstraßenkilometern

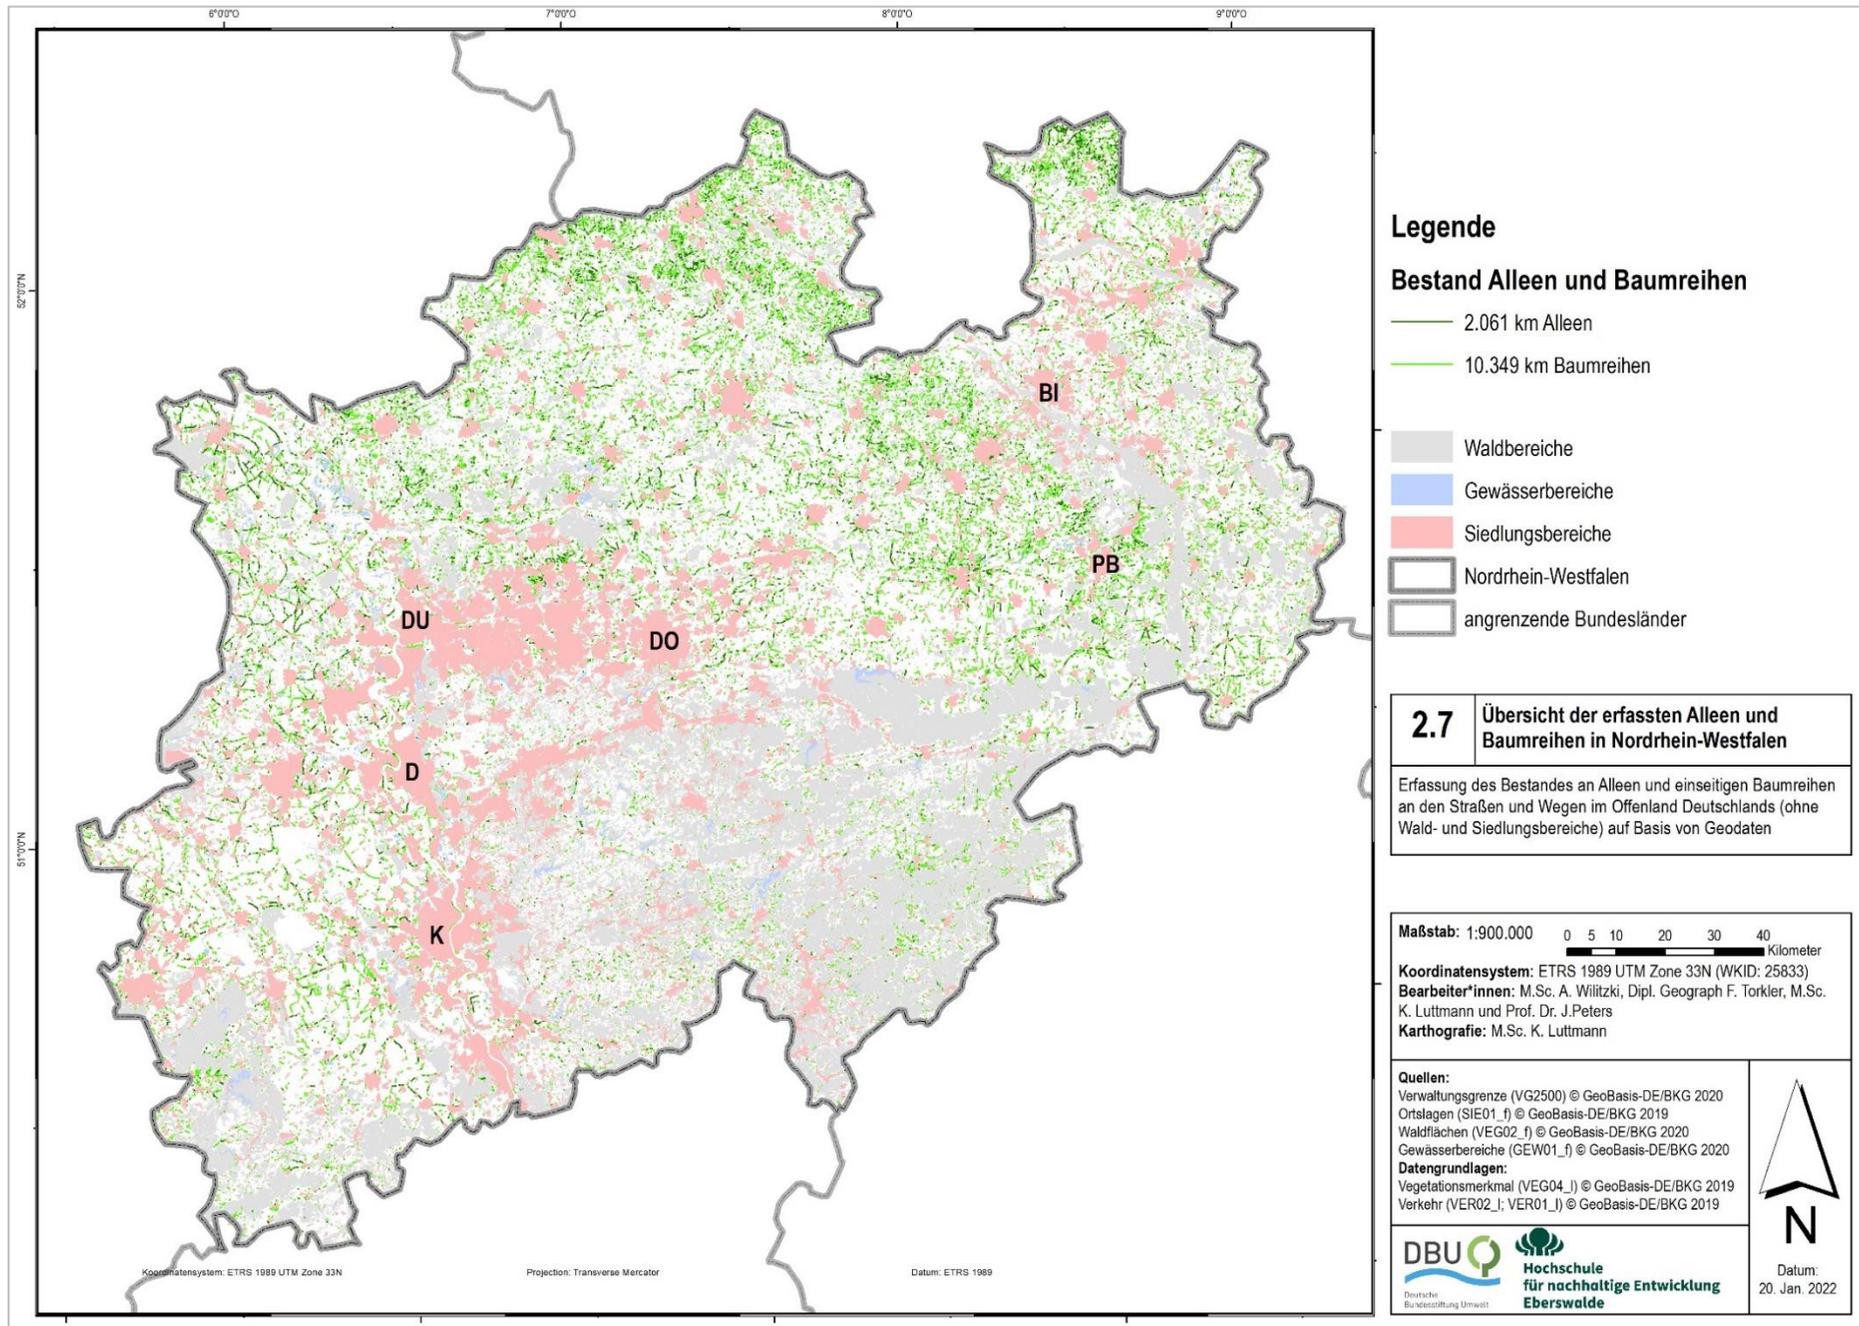
Abbildung 34: Karte 2.7 Übersicht der erfassten Alleen und Baumreihen in Nordrhein-Westfalen

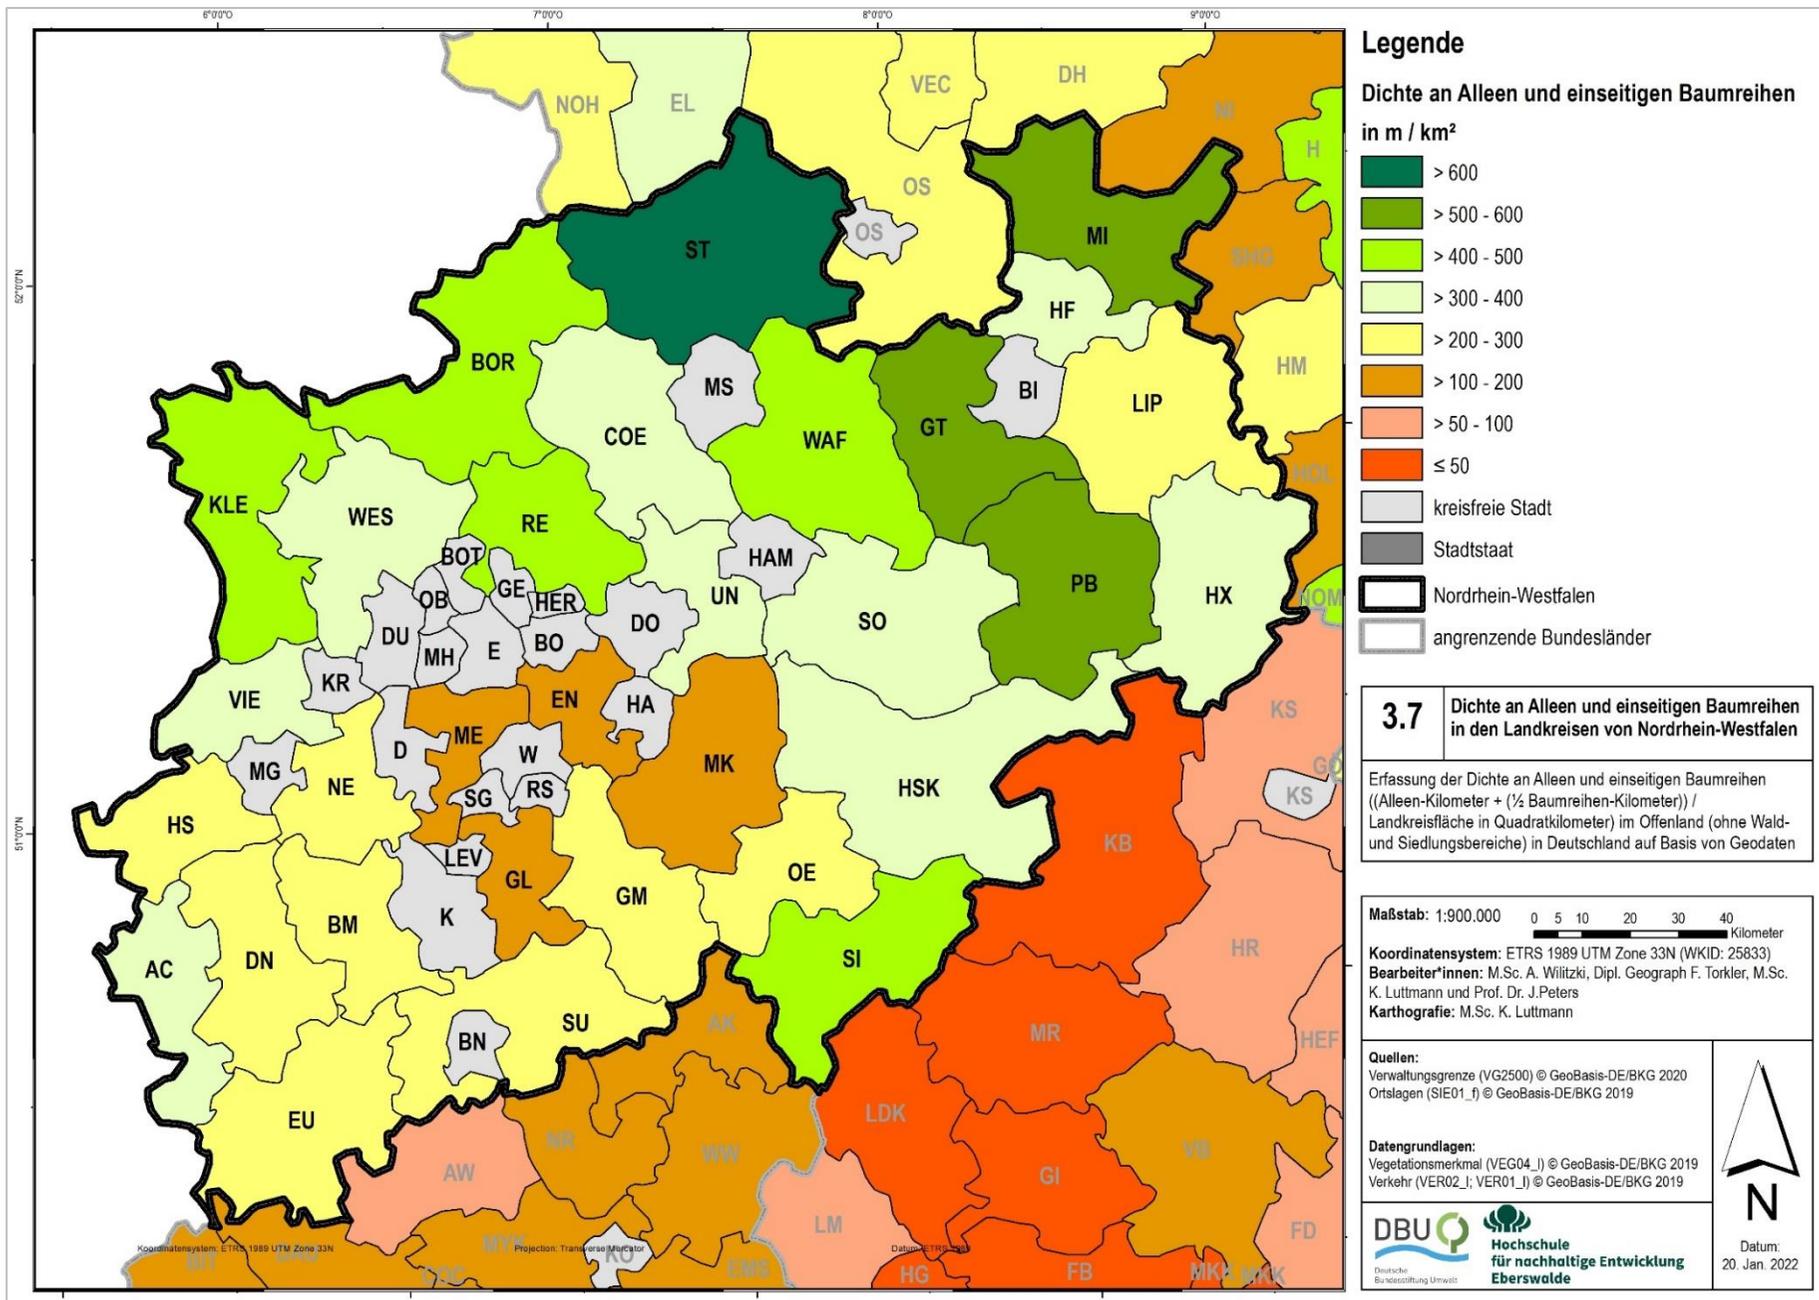
Abbildung 35: Karte 3.7 Dichte an Alleen und einseitigen Baumreihen in den Landkreisen von Nordrhein-Westfalen

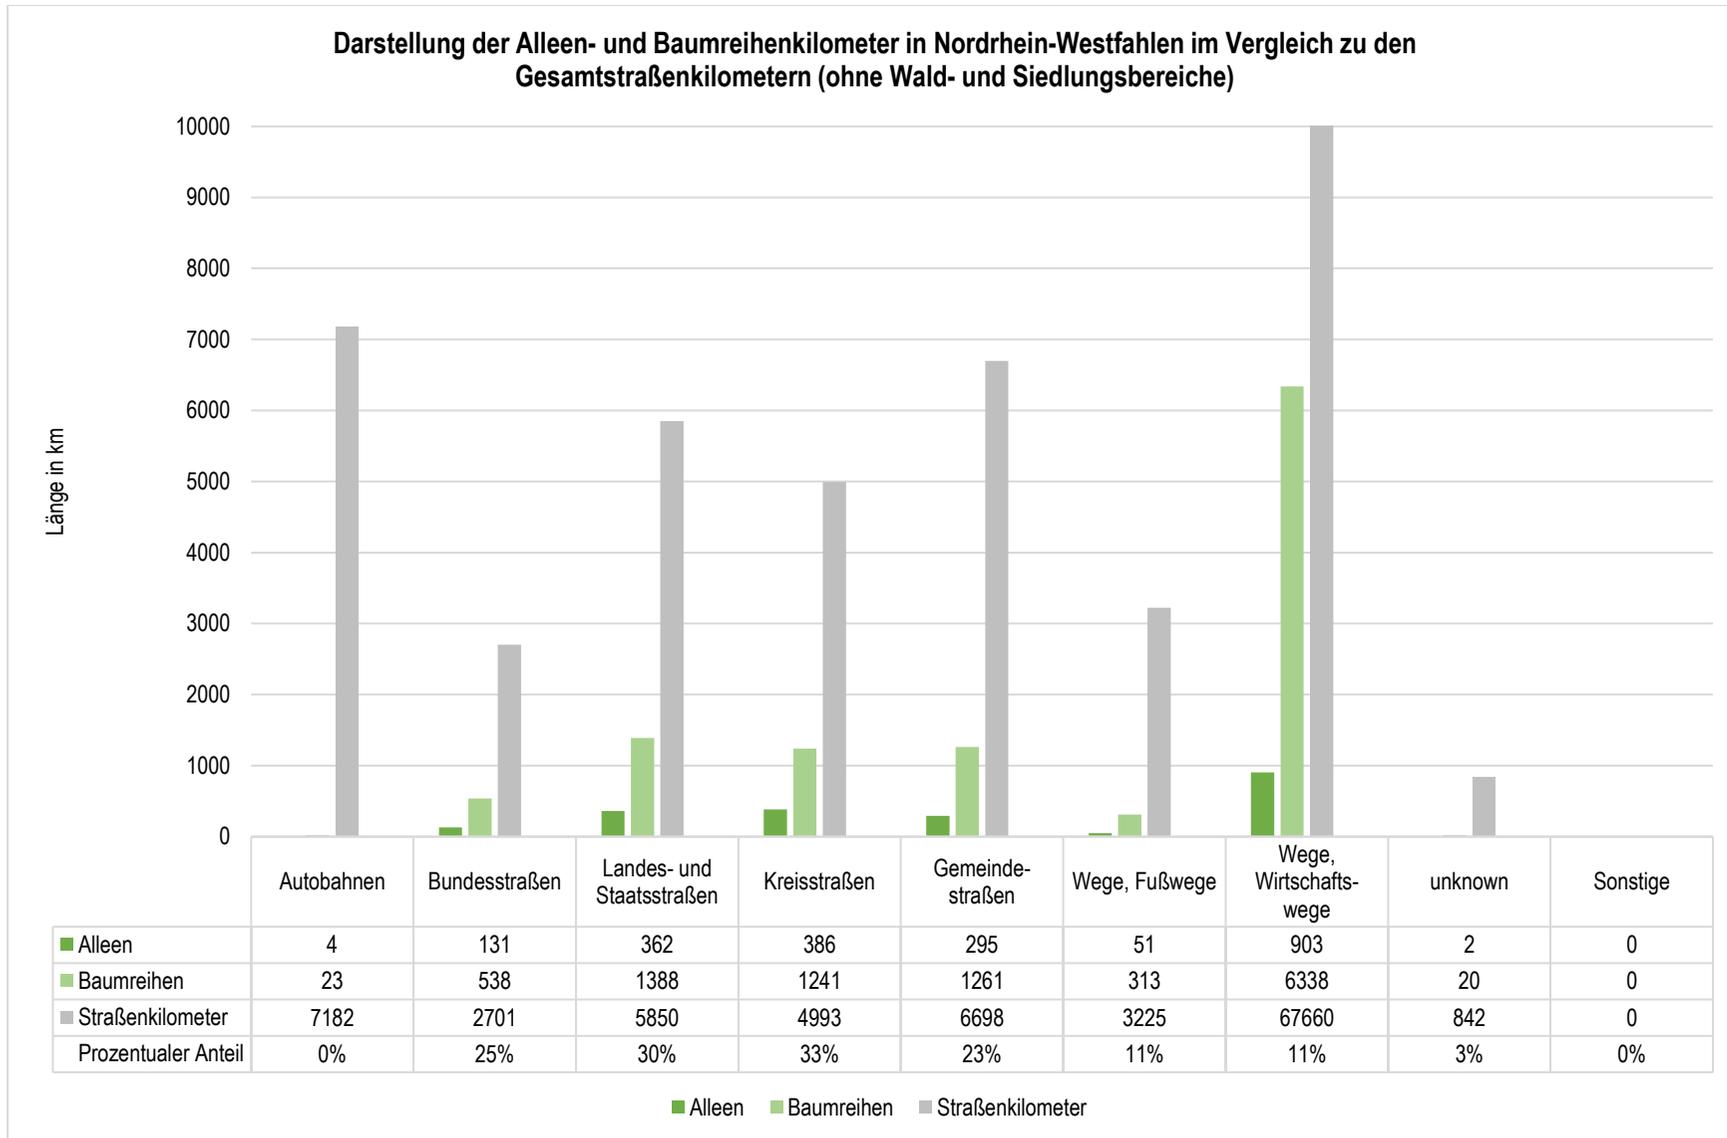
Abbildung 36: Grafische Darstellung der Alleen- und Baumreihenkilometer in Nordrhein-Westfalen im Vergleich zu den Gesamtstraßenkilometern

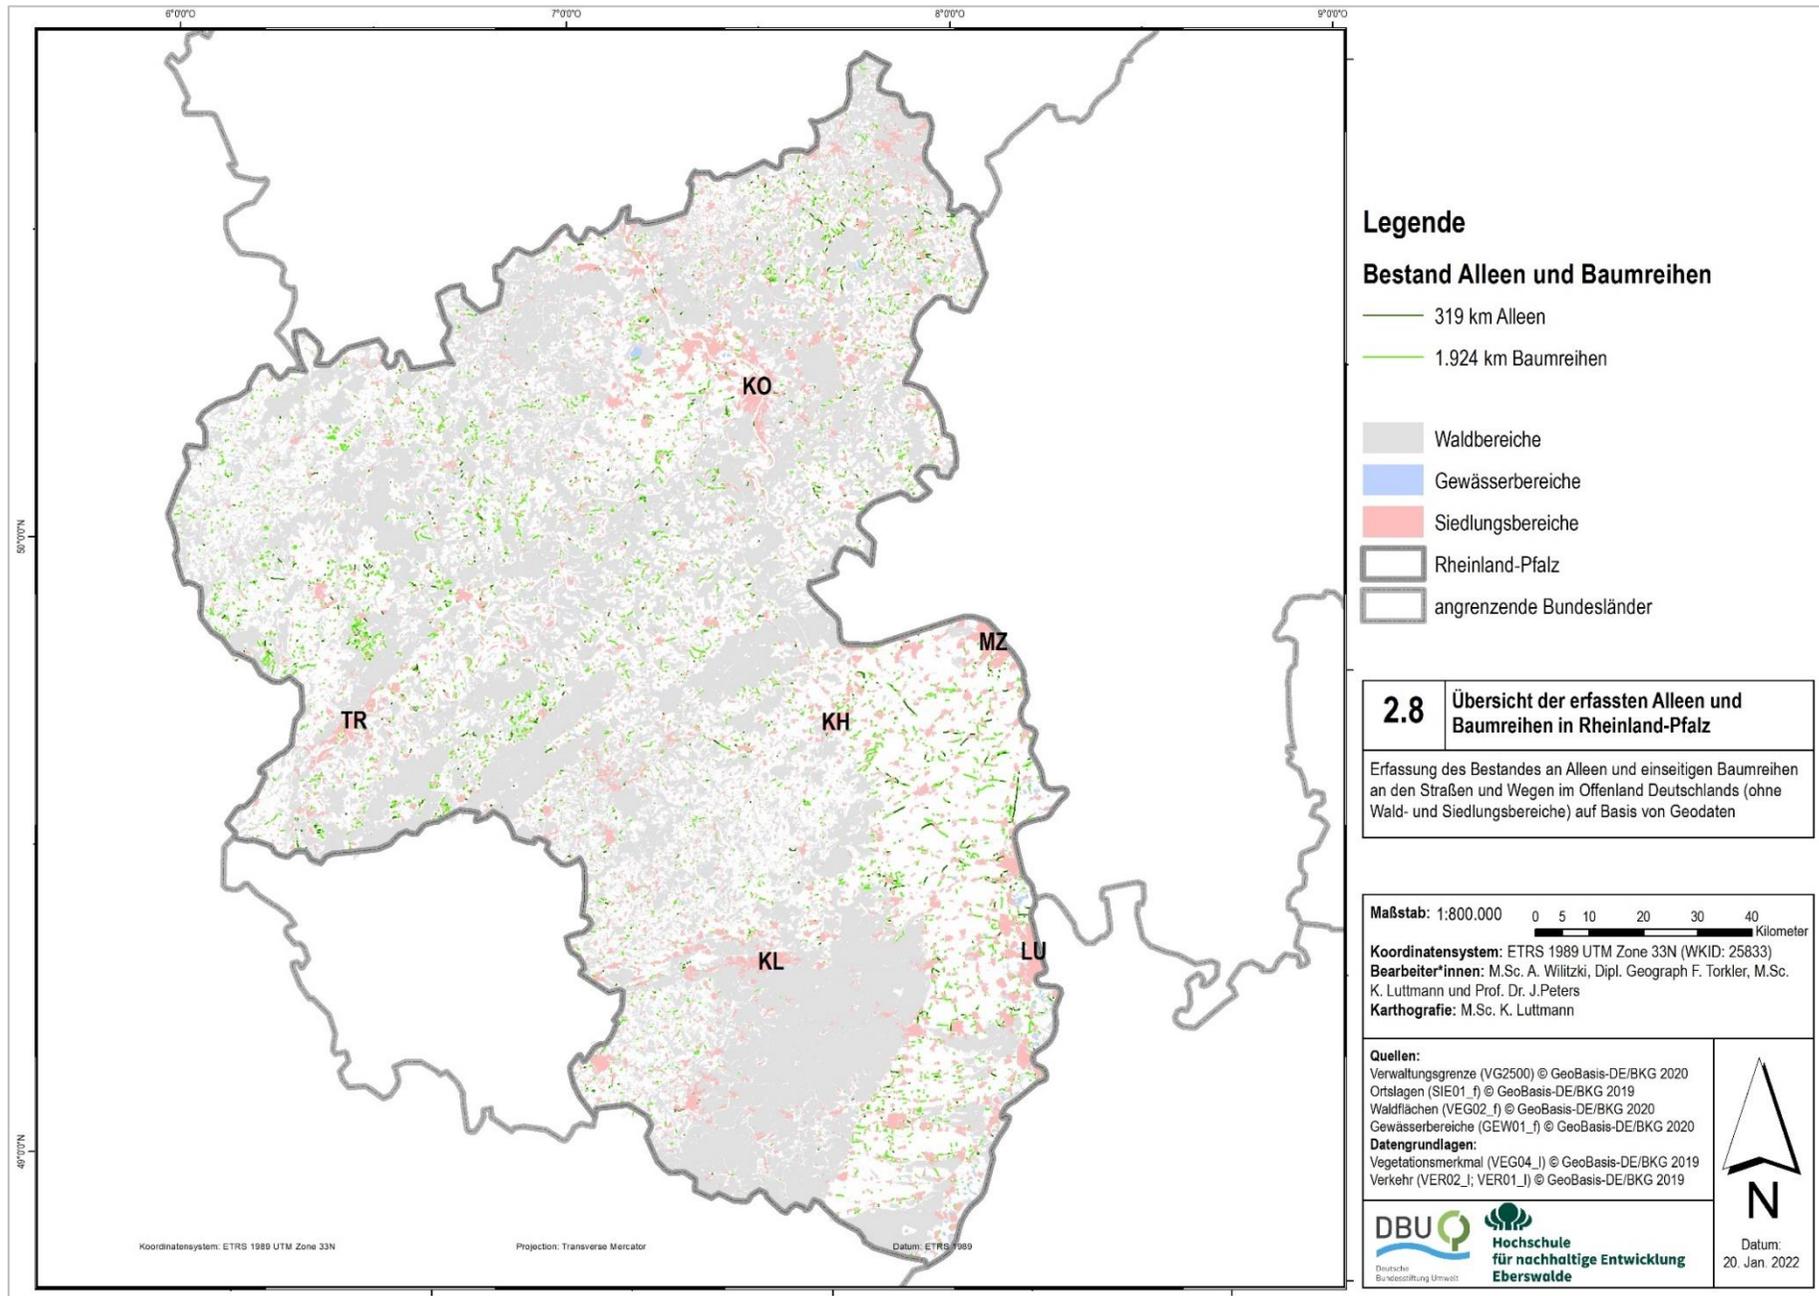
Abbildung 37: Karte 2.8 Übersicht der erfassten Alleen und Baumreihen in Rheinland-Pfalz

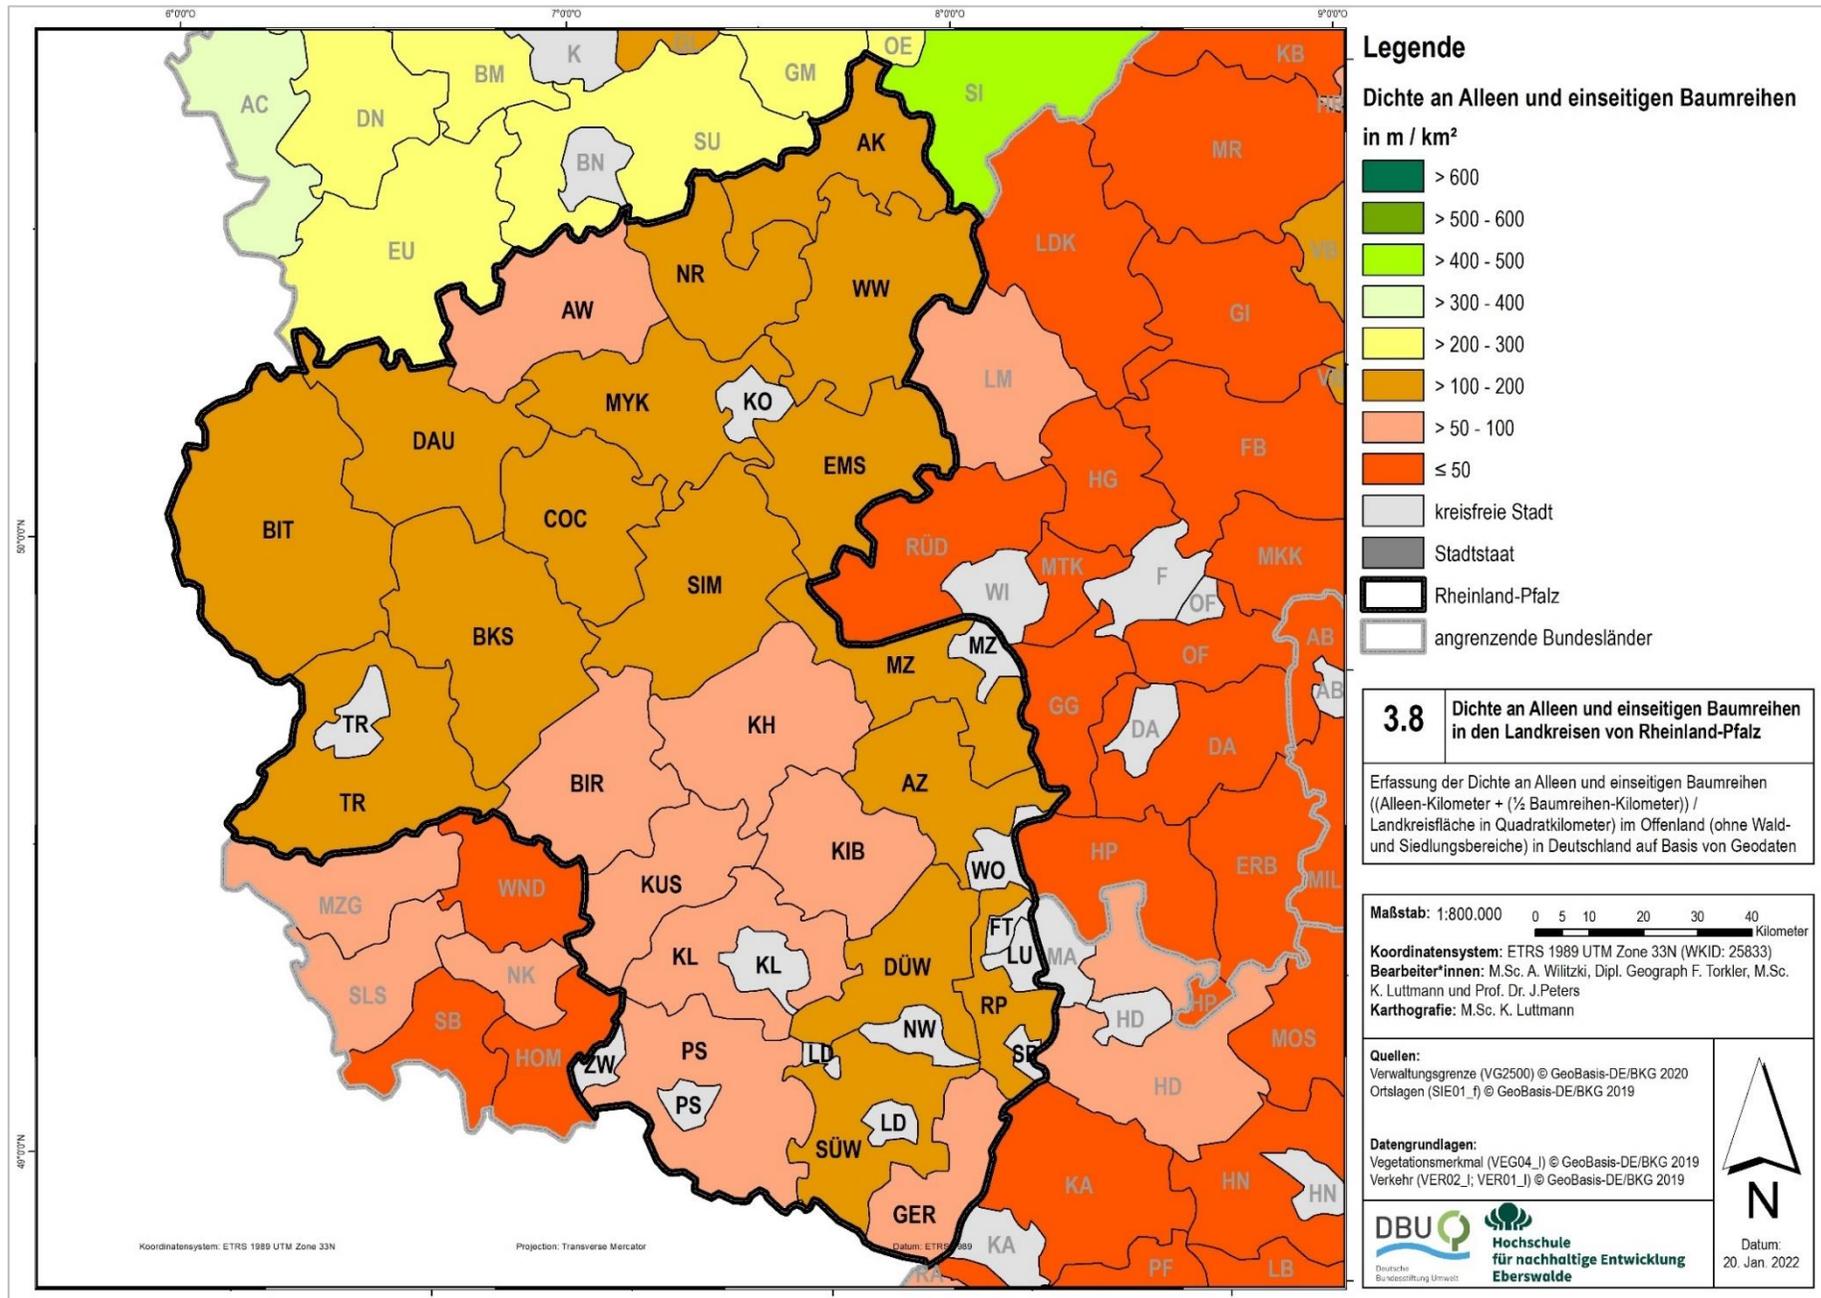
Abbildung 38: Karte 3.8 Dichte an Alleen und einseitigen Baumreihen in den Landkreisen von Rheinland-Pfalz

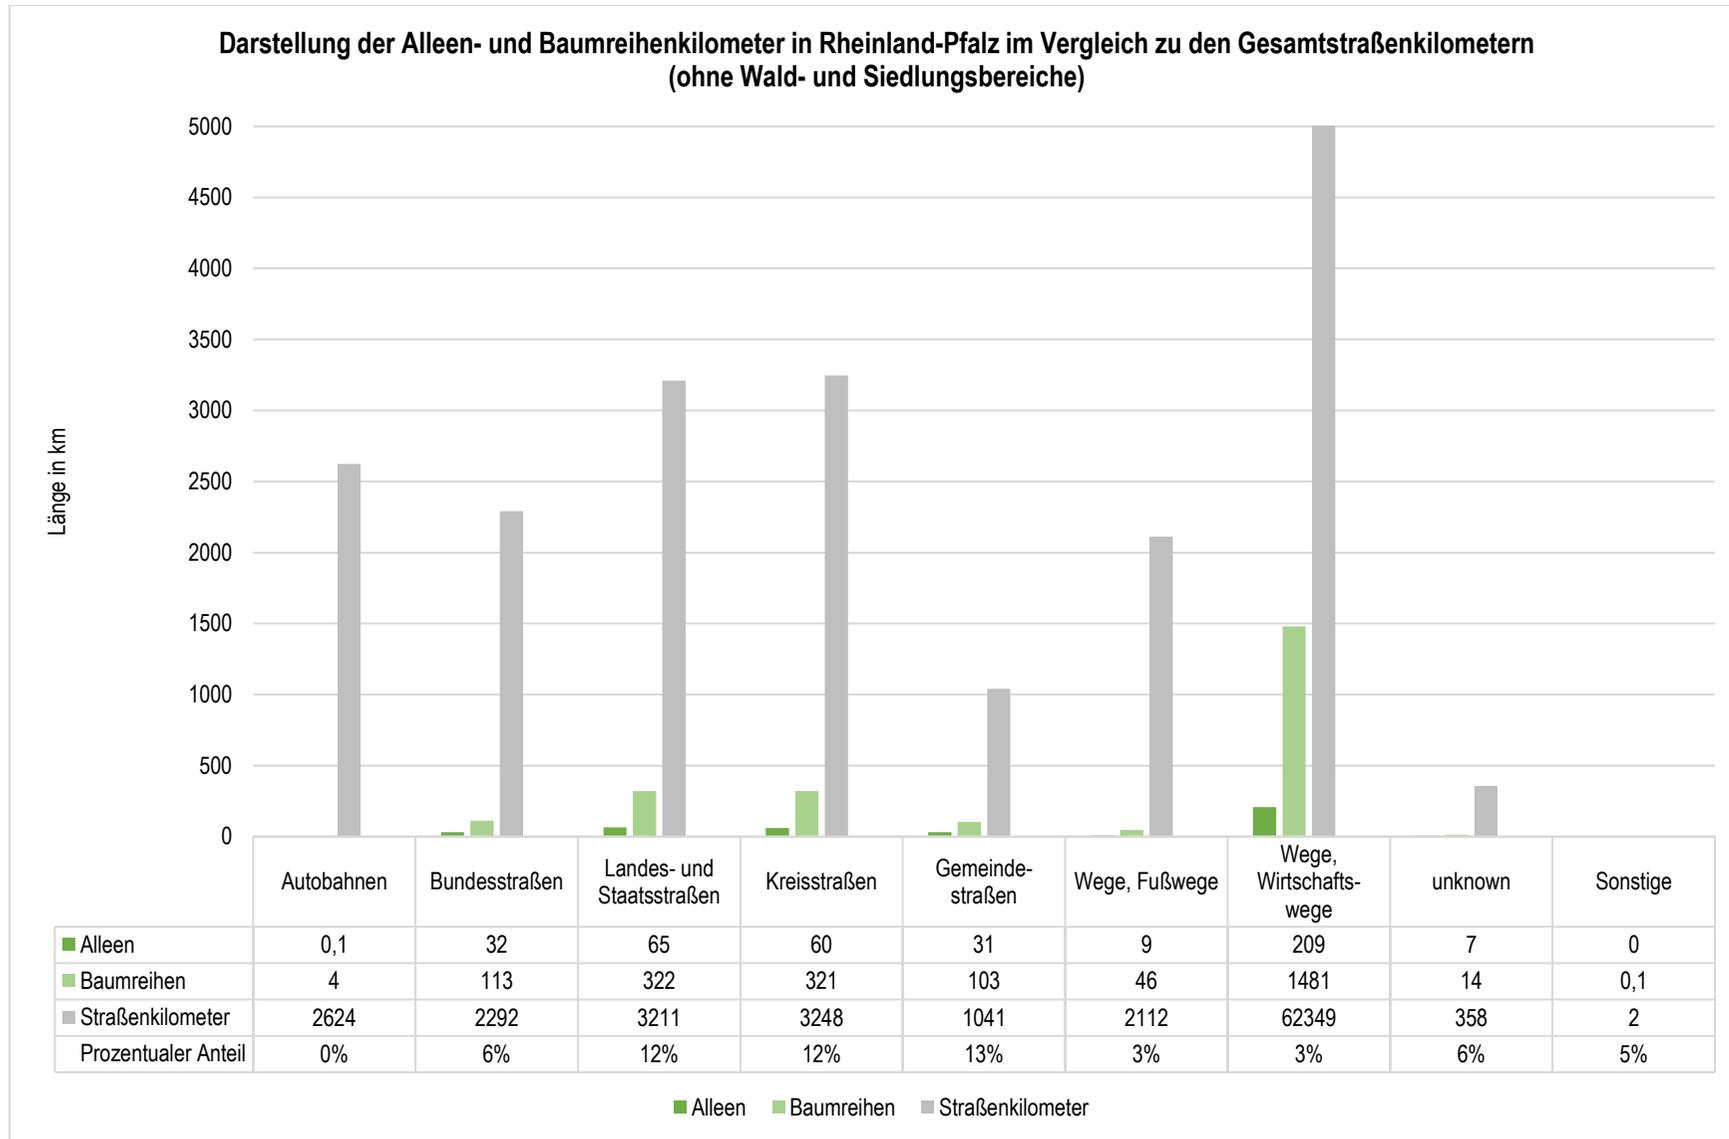
Abbildung 39: Grafische Darstellung der Alleen- und Baumreihenkilometer in Rheinland-Pfalz im Vergleich zu den Gesamtstraßenkilometern

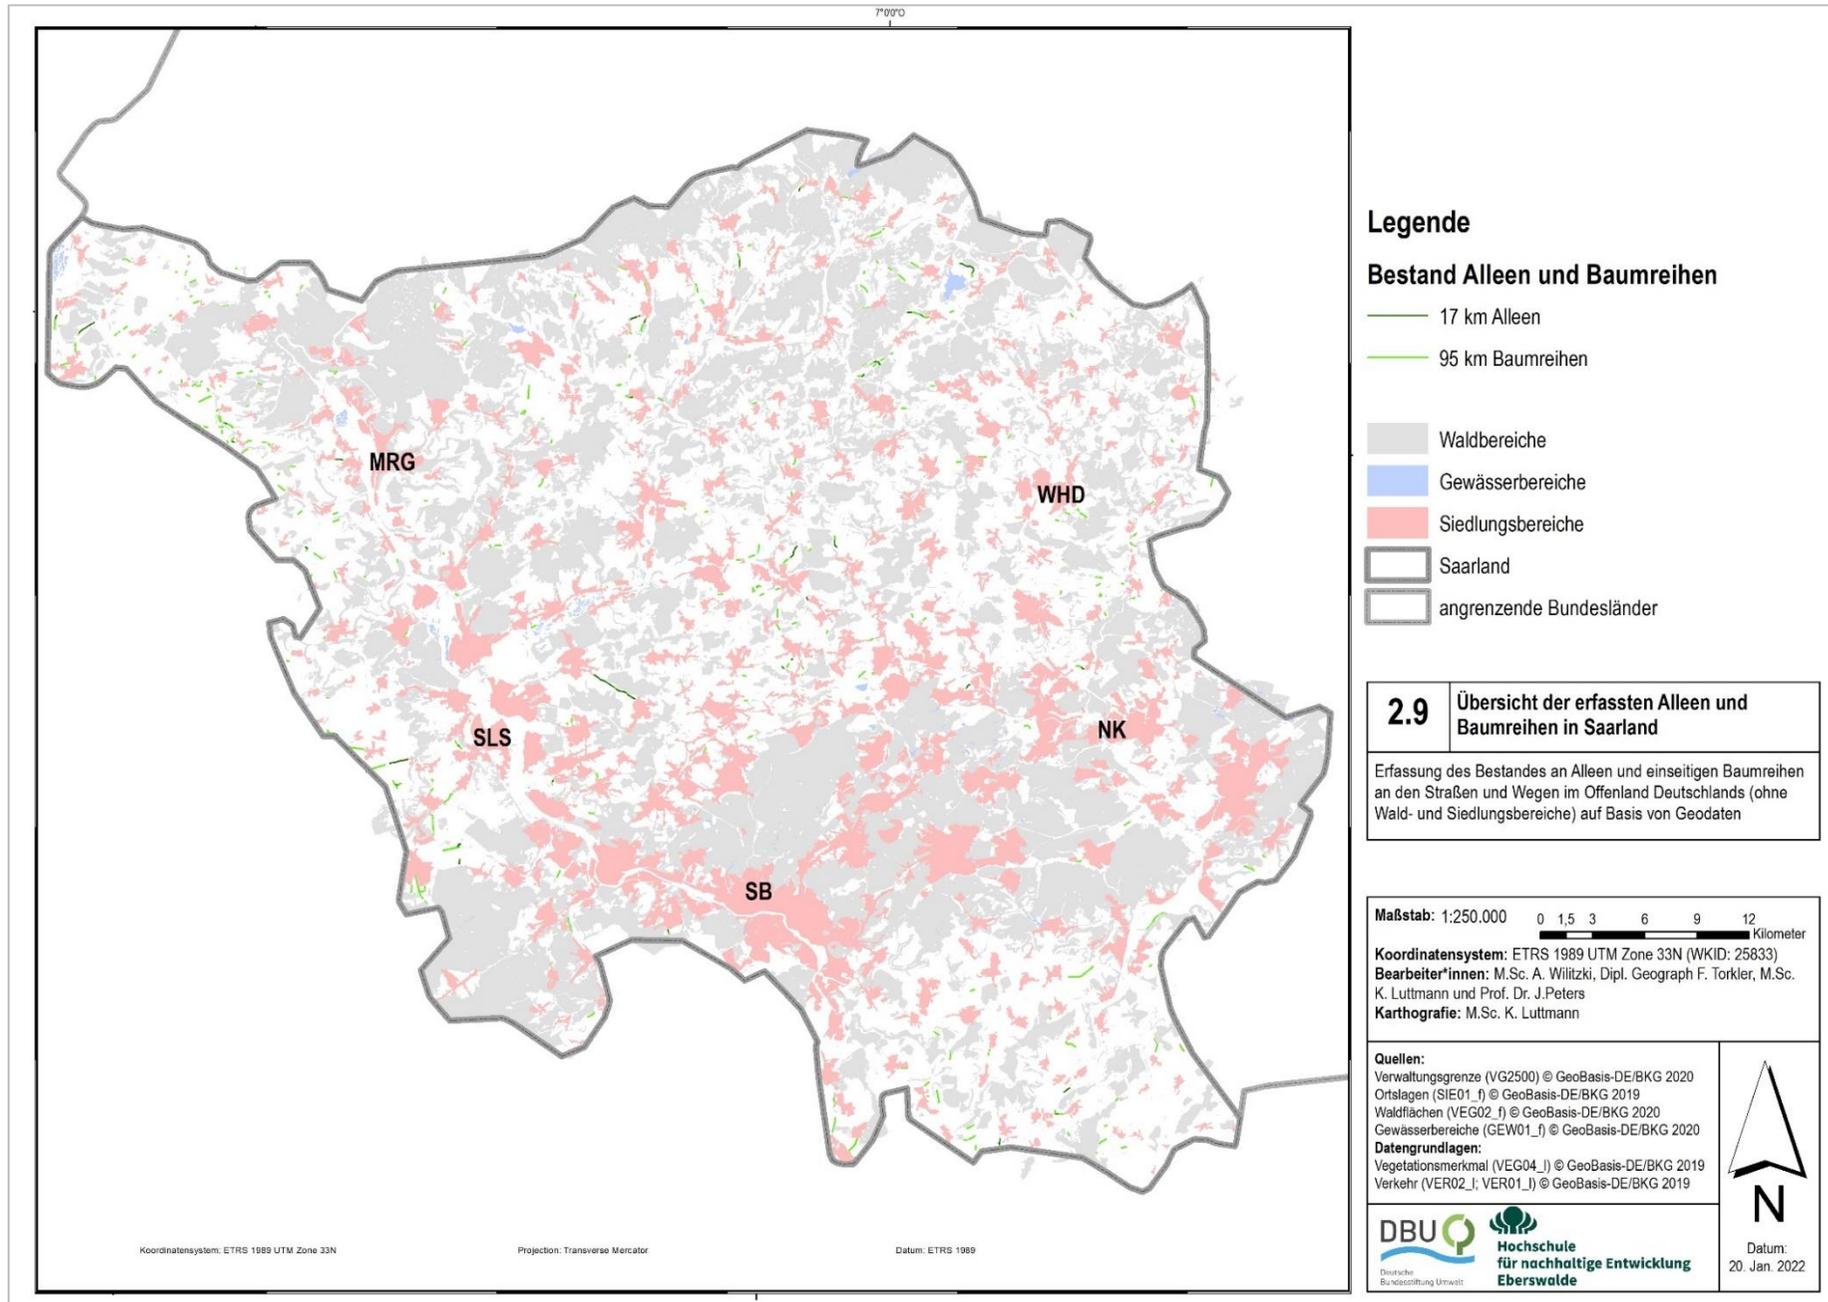
Abbildung 40: Karte 2.9 Übersicht der erfassten Alleen und Baumreihen in Saarland

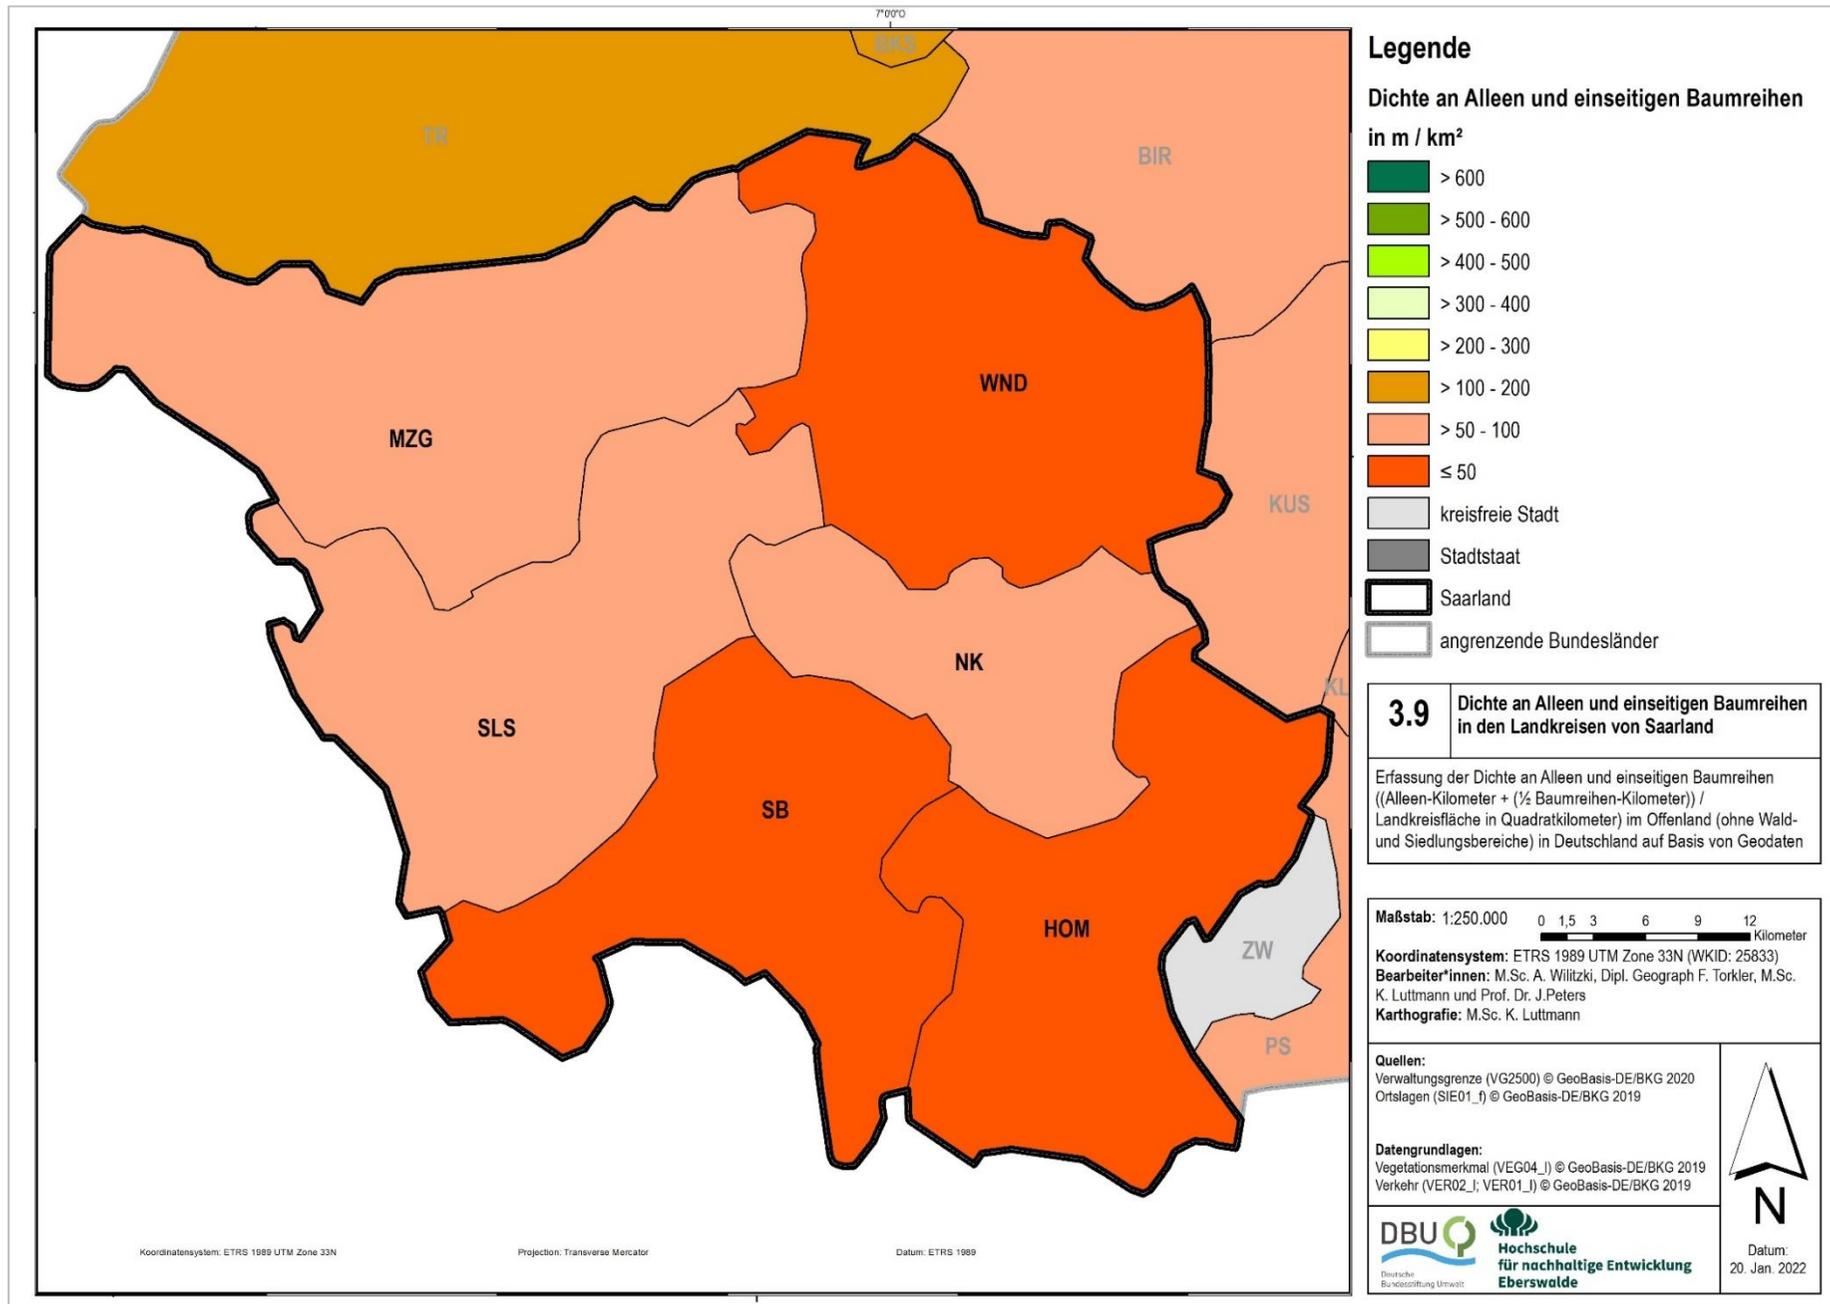
Abbildung 41: Karte 3.9 Dichte an Alleen und einseitigen Baumreihen in den Landkreisen von Saarland

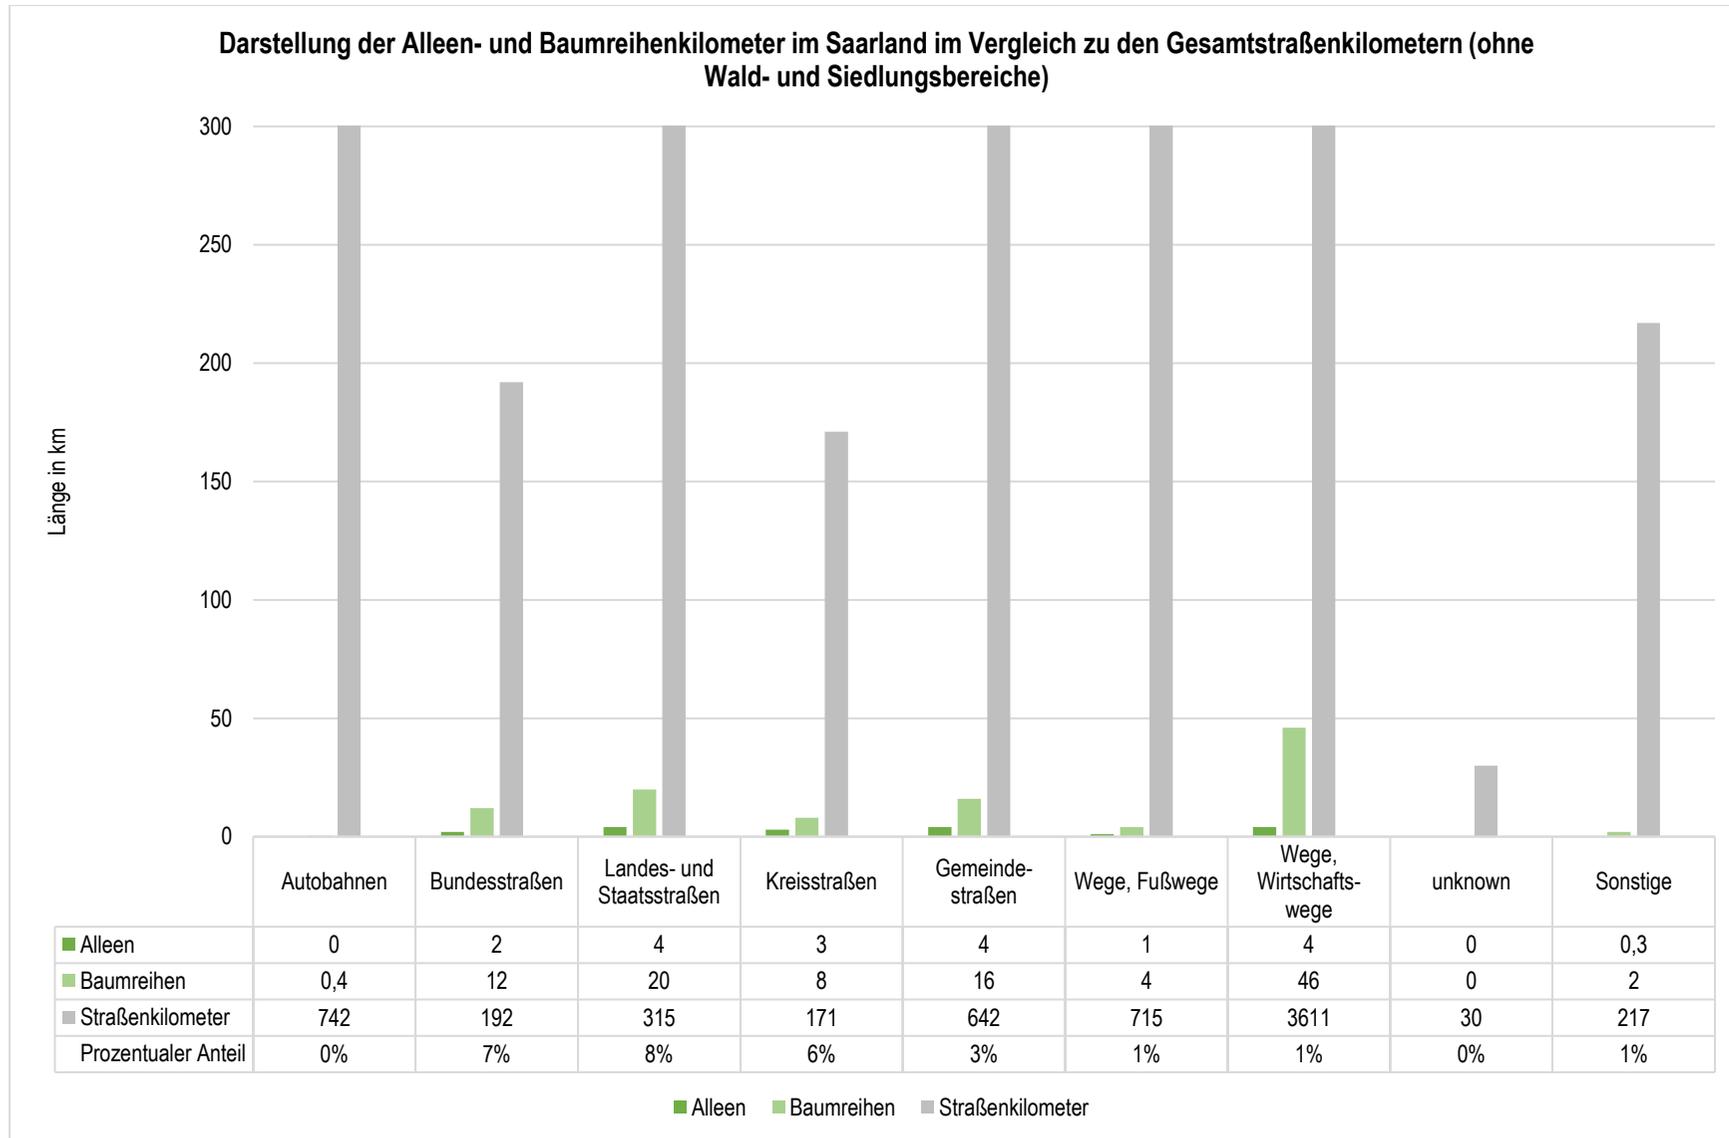
Abbildung 42: Grafische Darstellung der Alleen- und Baumreihenkilometer in Saarland im Vergleich zu den Gesamtstraßenkilometern
