Alleen und Baumreihen an Straßen und Wegen

Eine Anleitung zur Kartierung, zur Pflanzung und zum Schutz

Handlungsleitfaden

**Alleen als schützenswerte Landschaftselemente -
bundesweite Erfassung und Sicherung von Alleen**

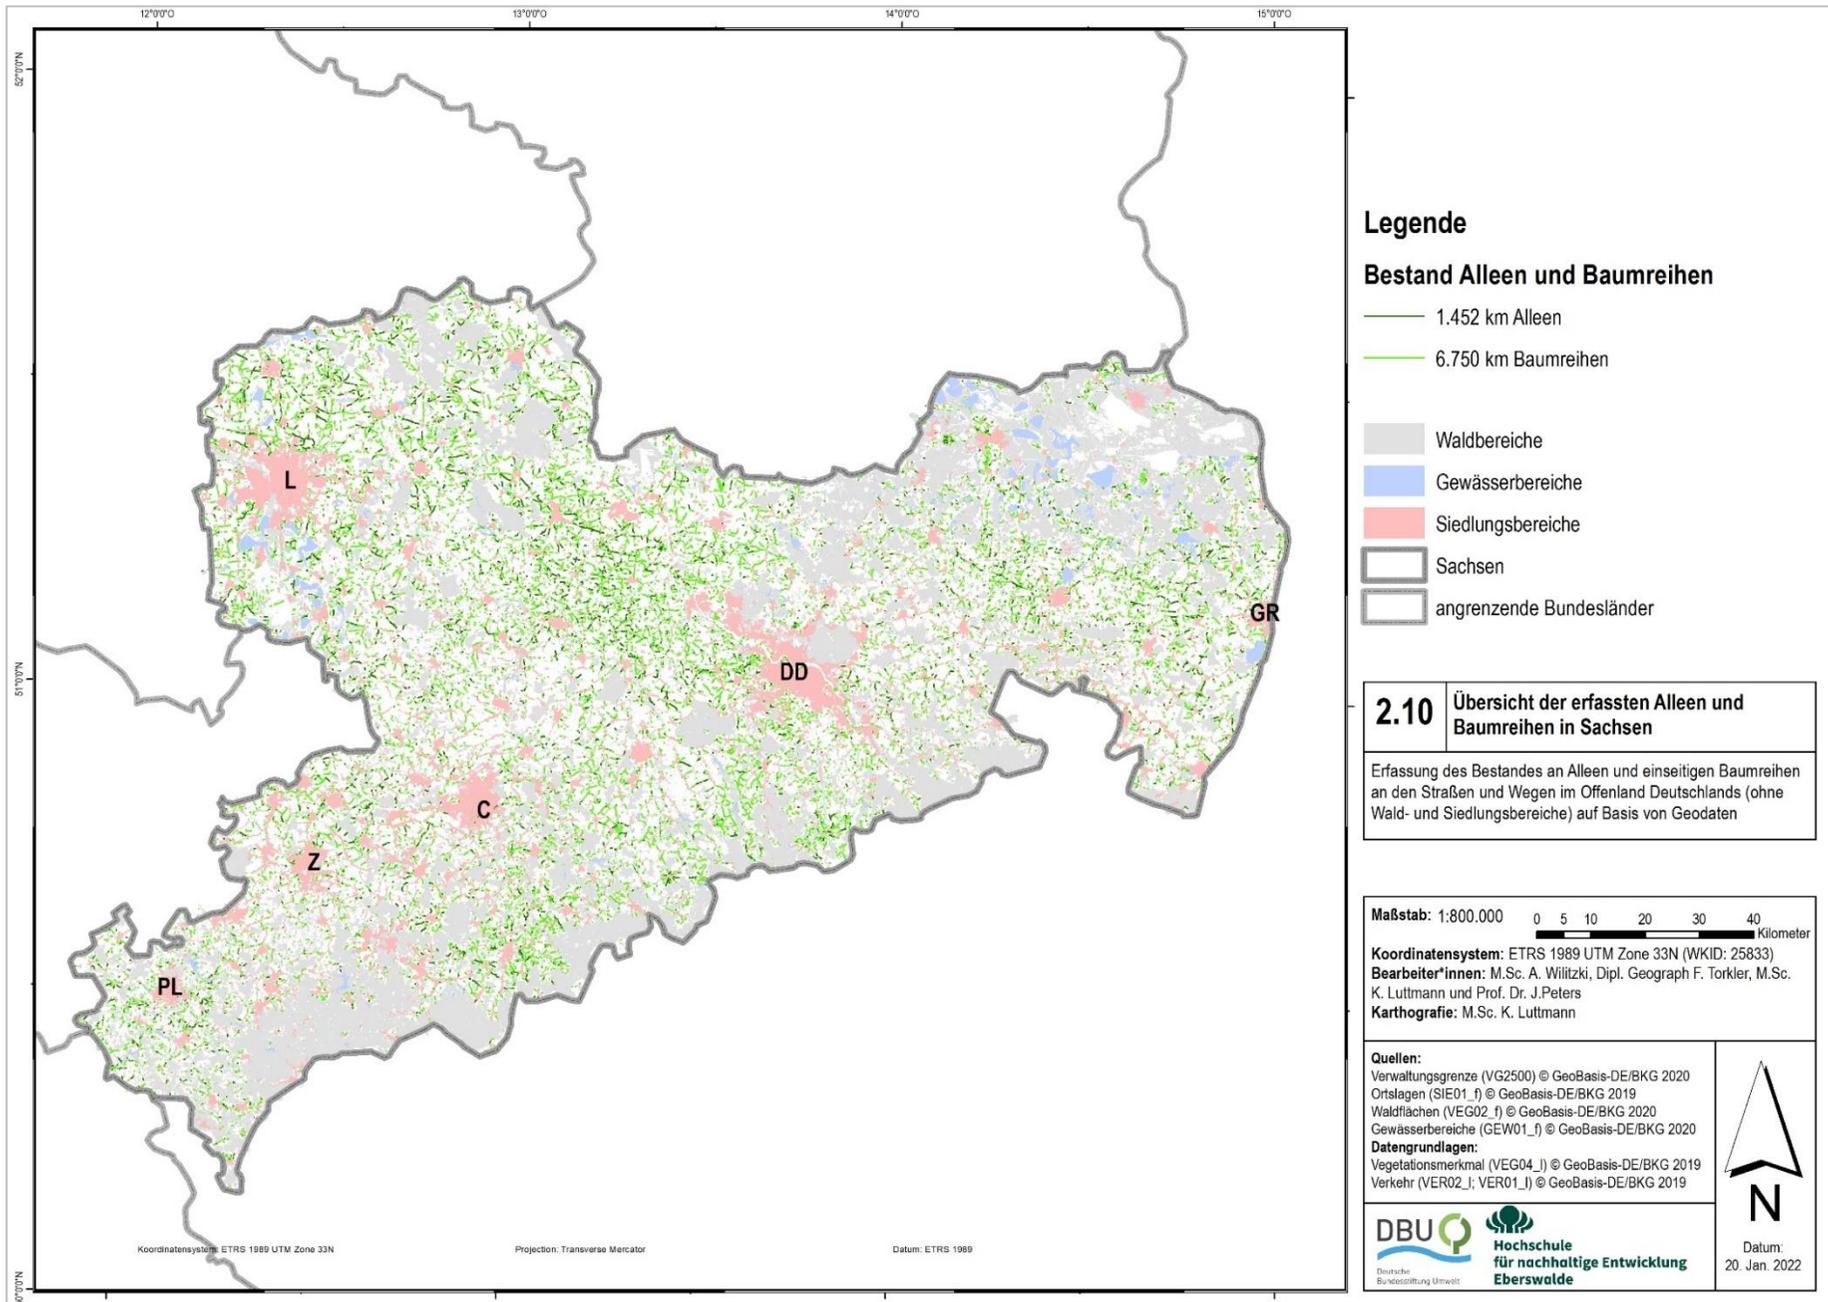
Abbildung 43: Karte 2.10 Übersicht der erfassten Alleen und Baumreihen in Sachsen

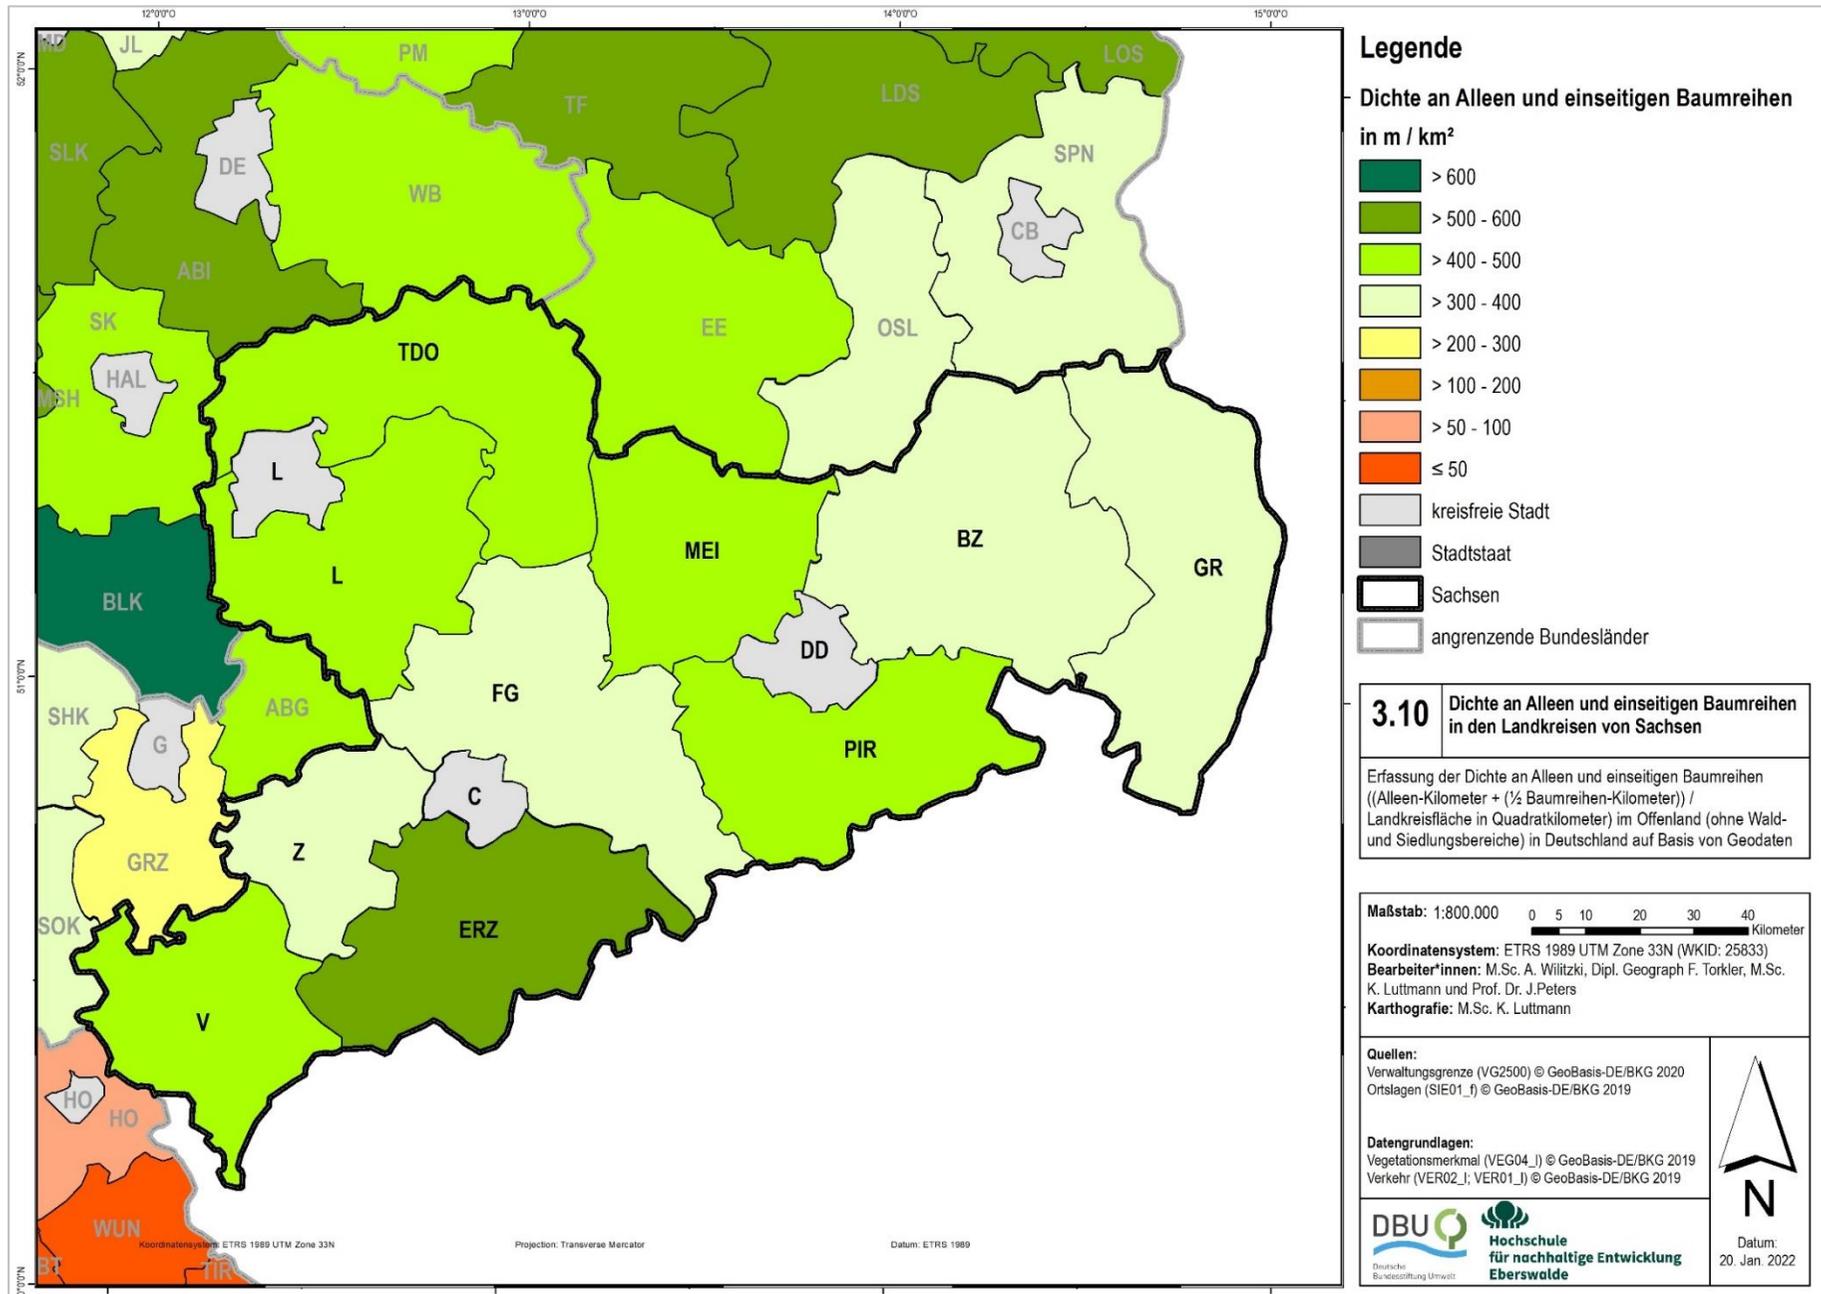
Abbildung 44: Karte 3.10 Dichte an Alleen und einseitigen Baumreihen in den Landkreisen von Sachsen

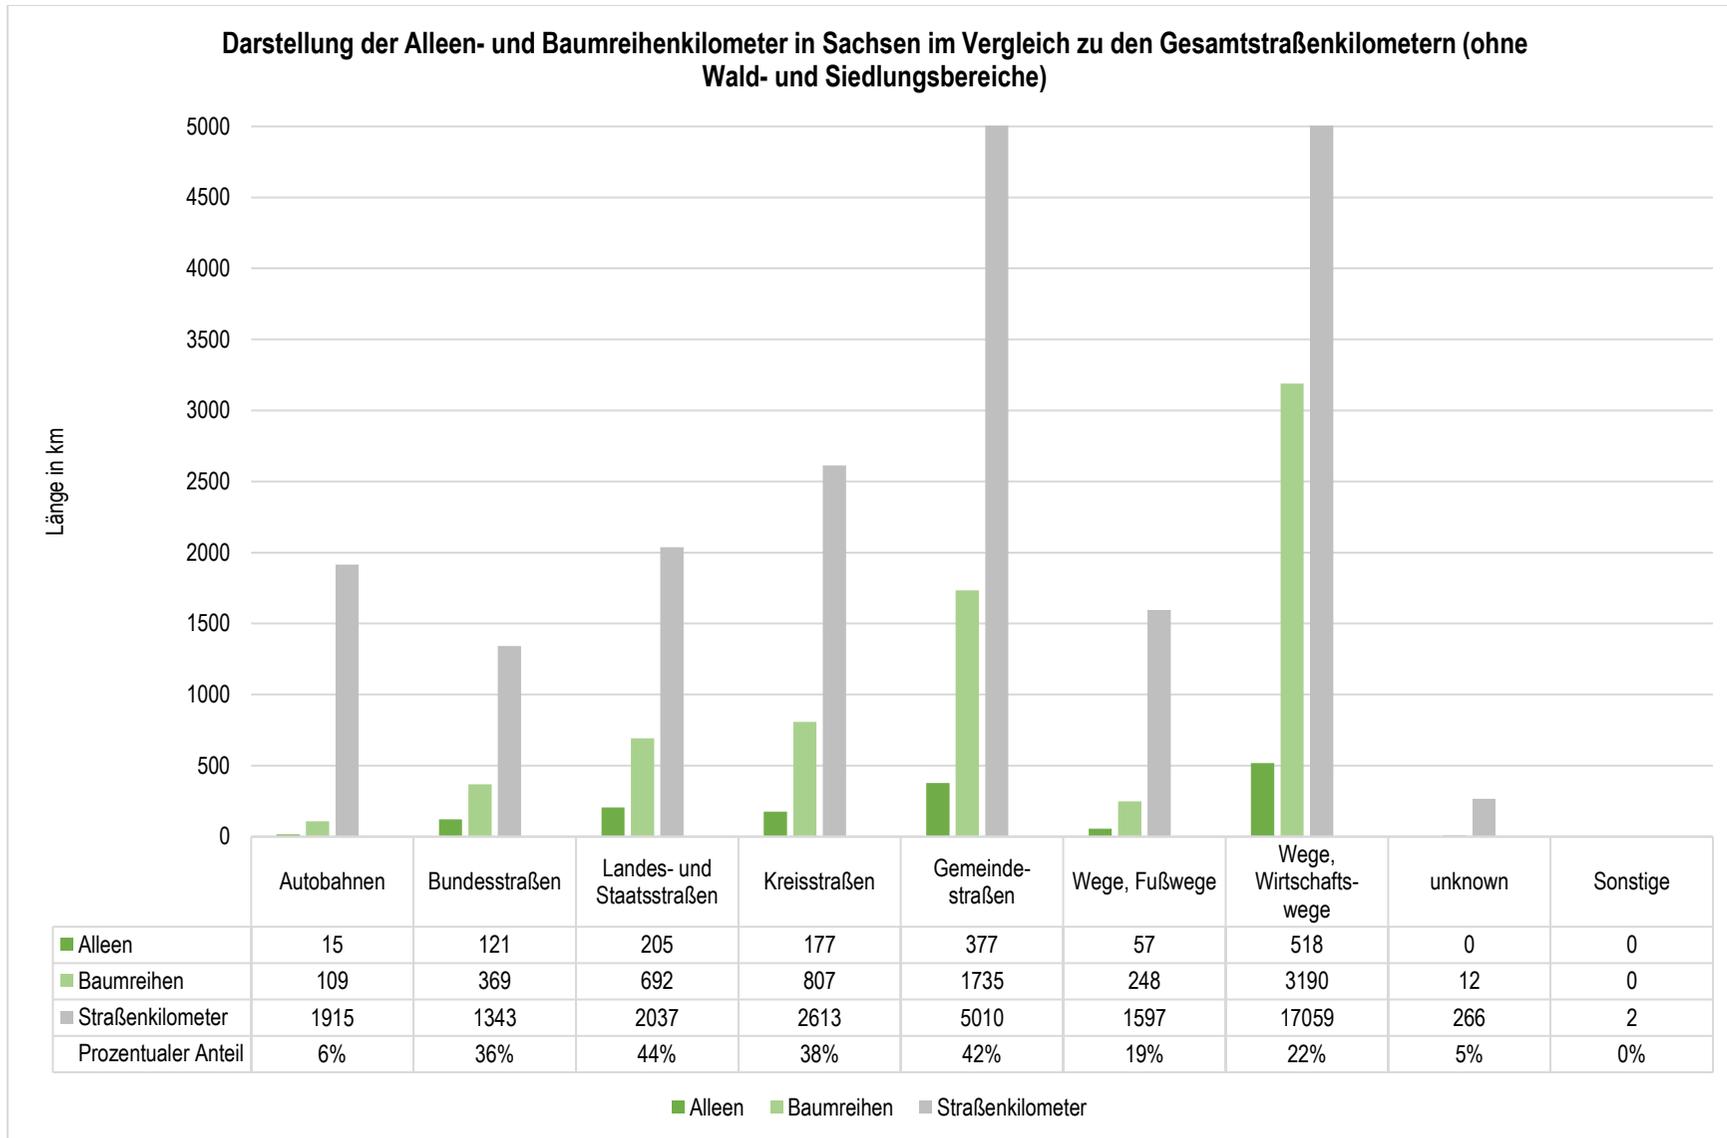
Abbildung 45: Grafische Darstellung der Alleen- und Baumreihenkilometer in Sachsen im Vergleich zu den Gesamtstraßenkilometern

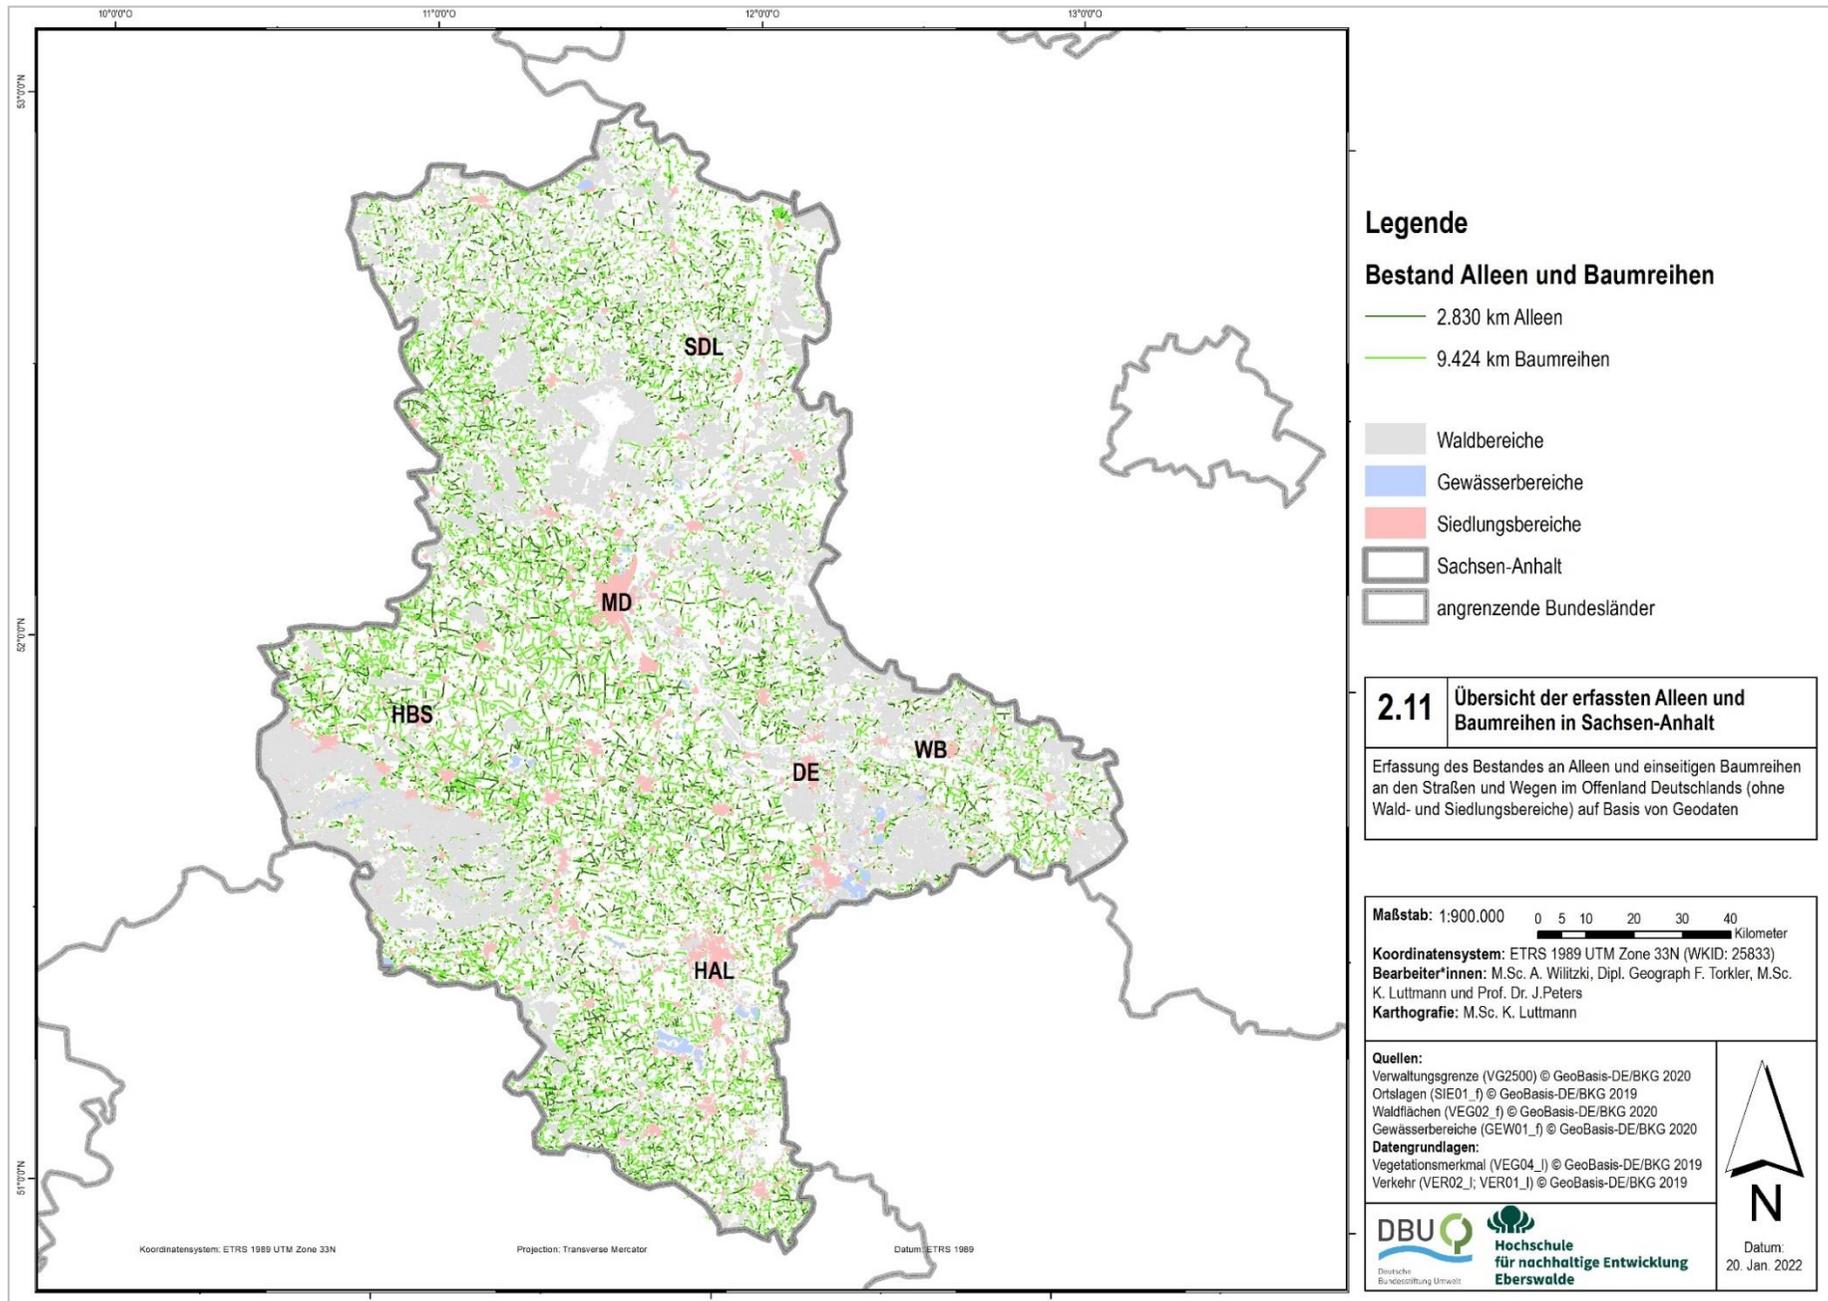
Abbildung 46: Karte 2.11 Übersicht der erfassten Alleen und Baumreihen in Sachsen-Anhalt

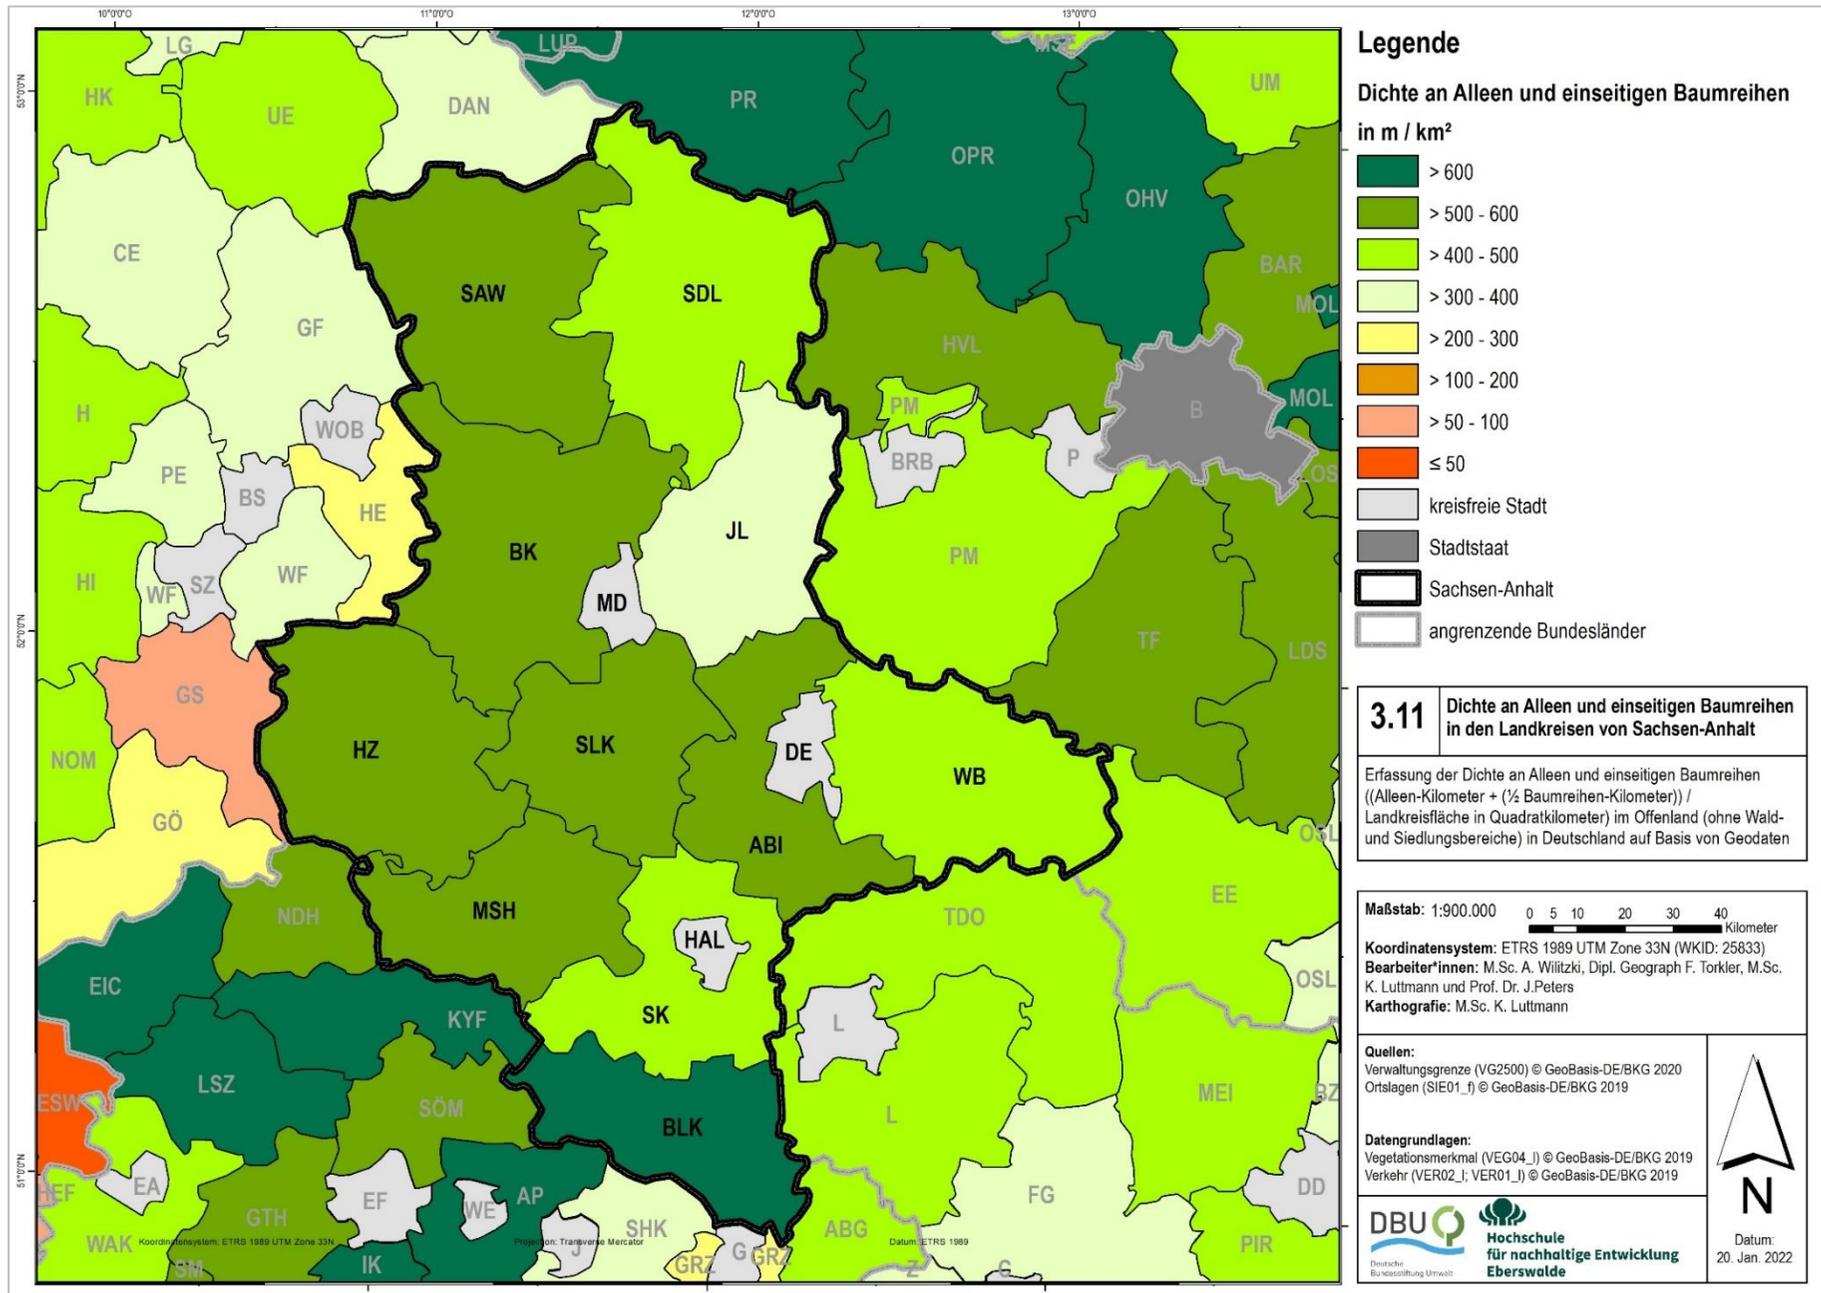
Abbildung 47: Karte 3.11 Dichte an Alleen und einseitigen Baumreihen in den Landkreisen von Sachsen-Anhalt

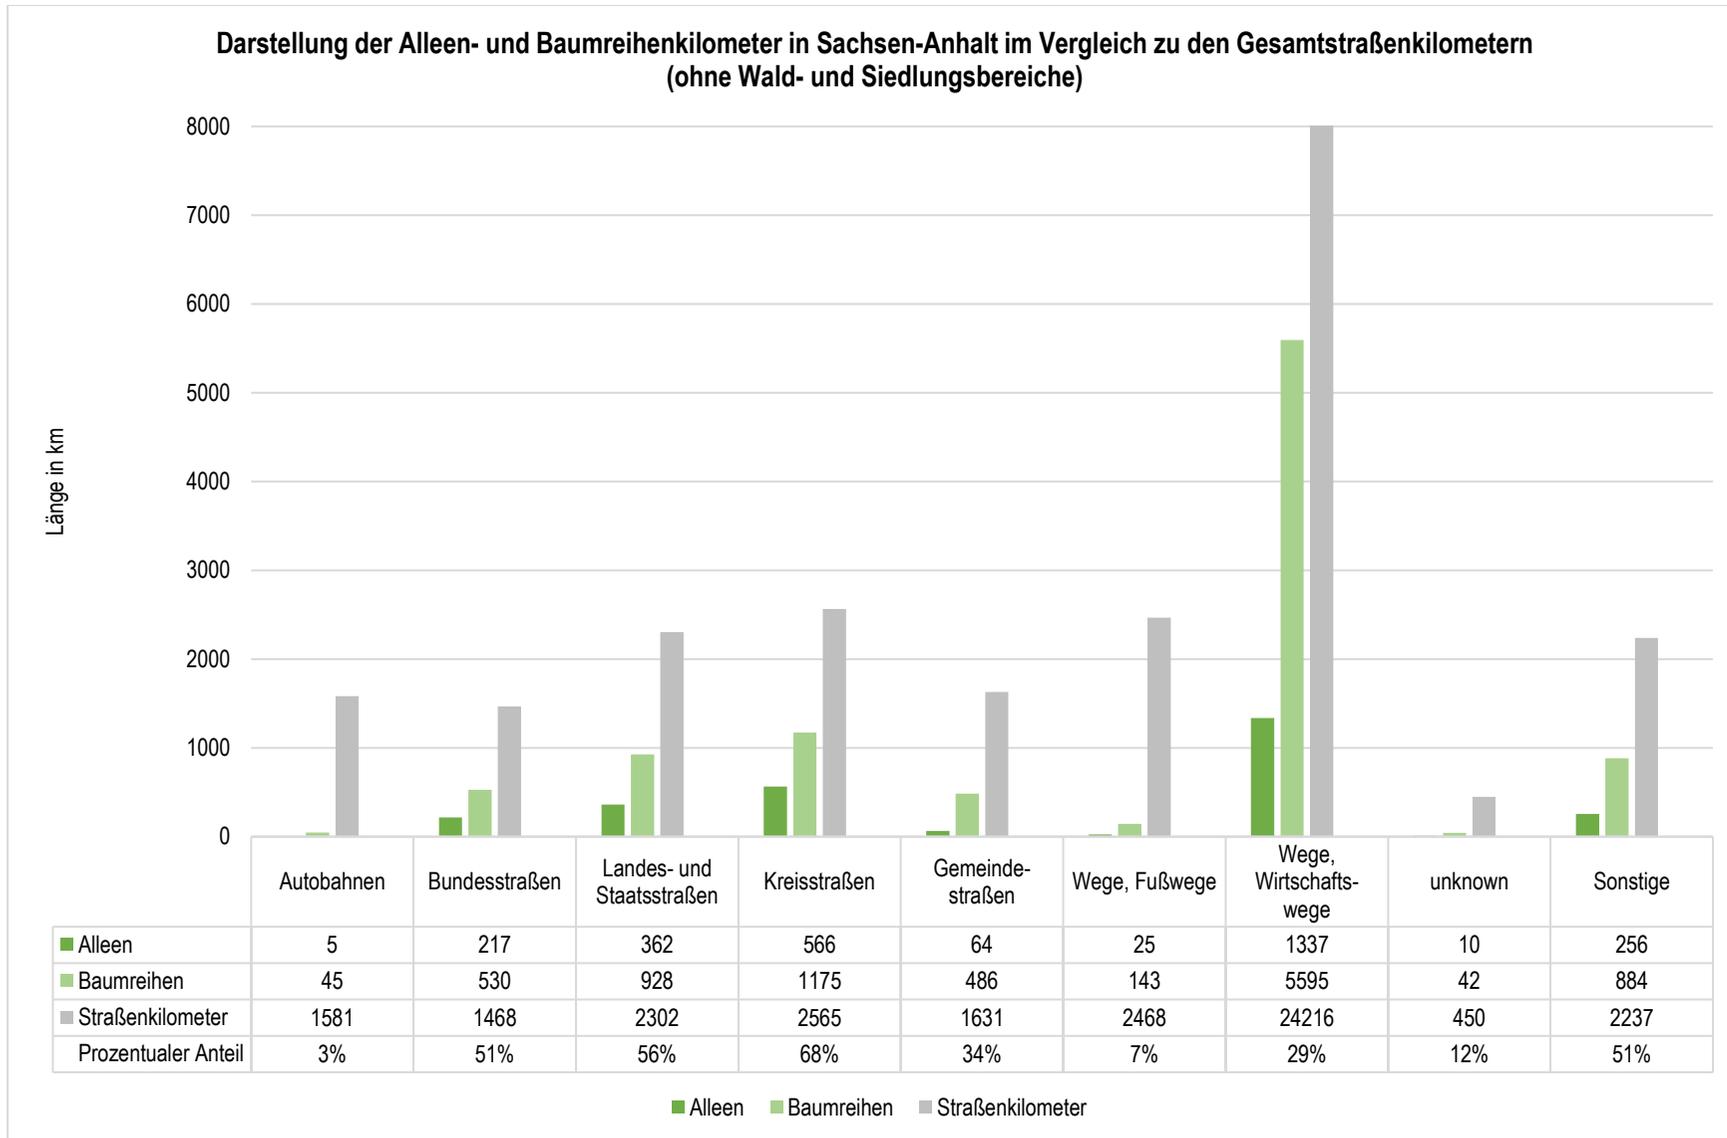
Abbildung 48: Grafische Darstellung der Alleen- und Baumreihenkilometer in Sachsen-Anhalt im Vergleich zu den Gesamtstraßenkilometern

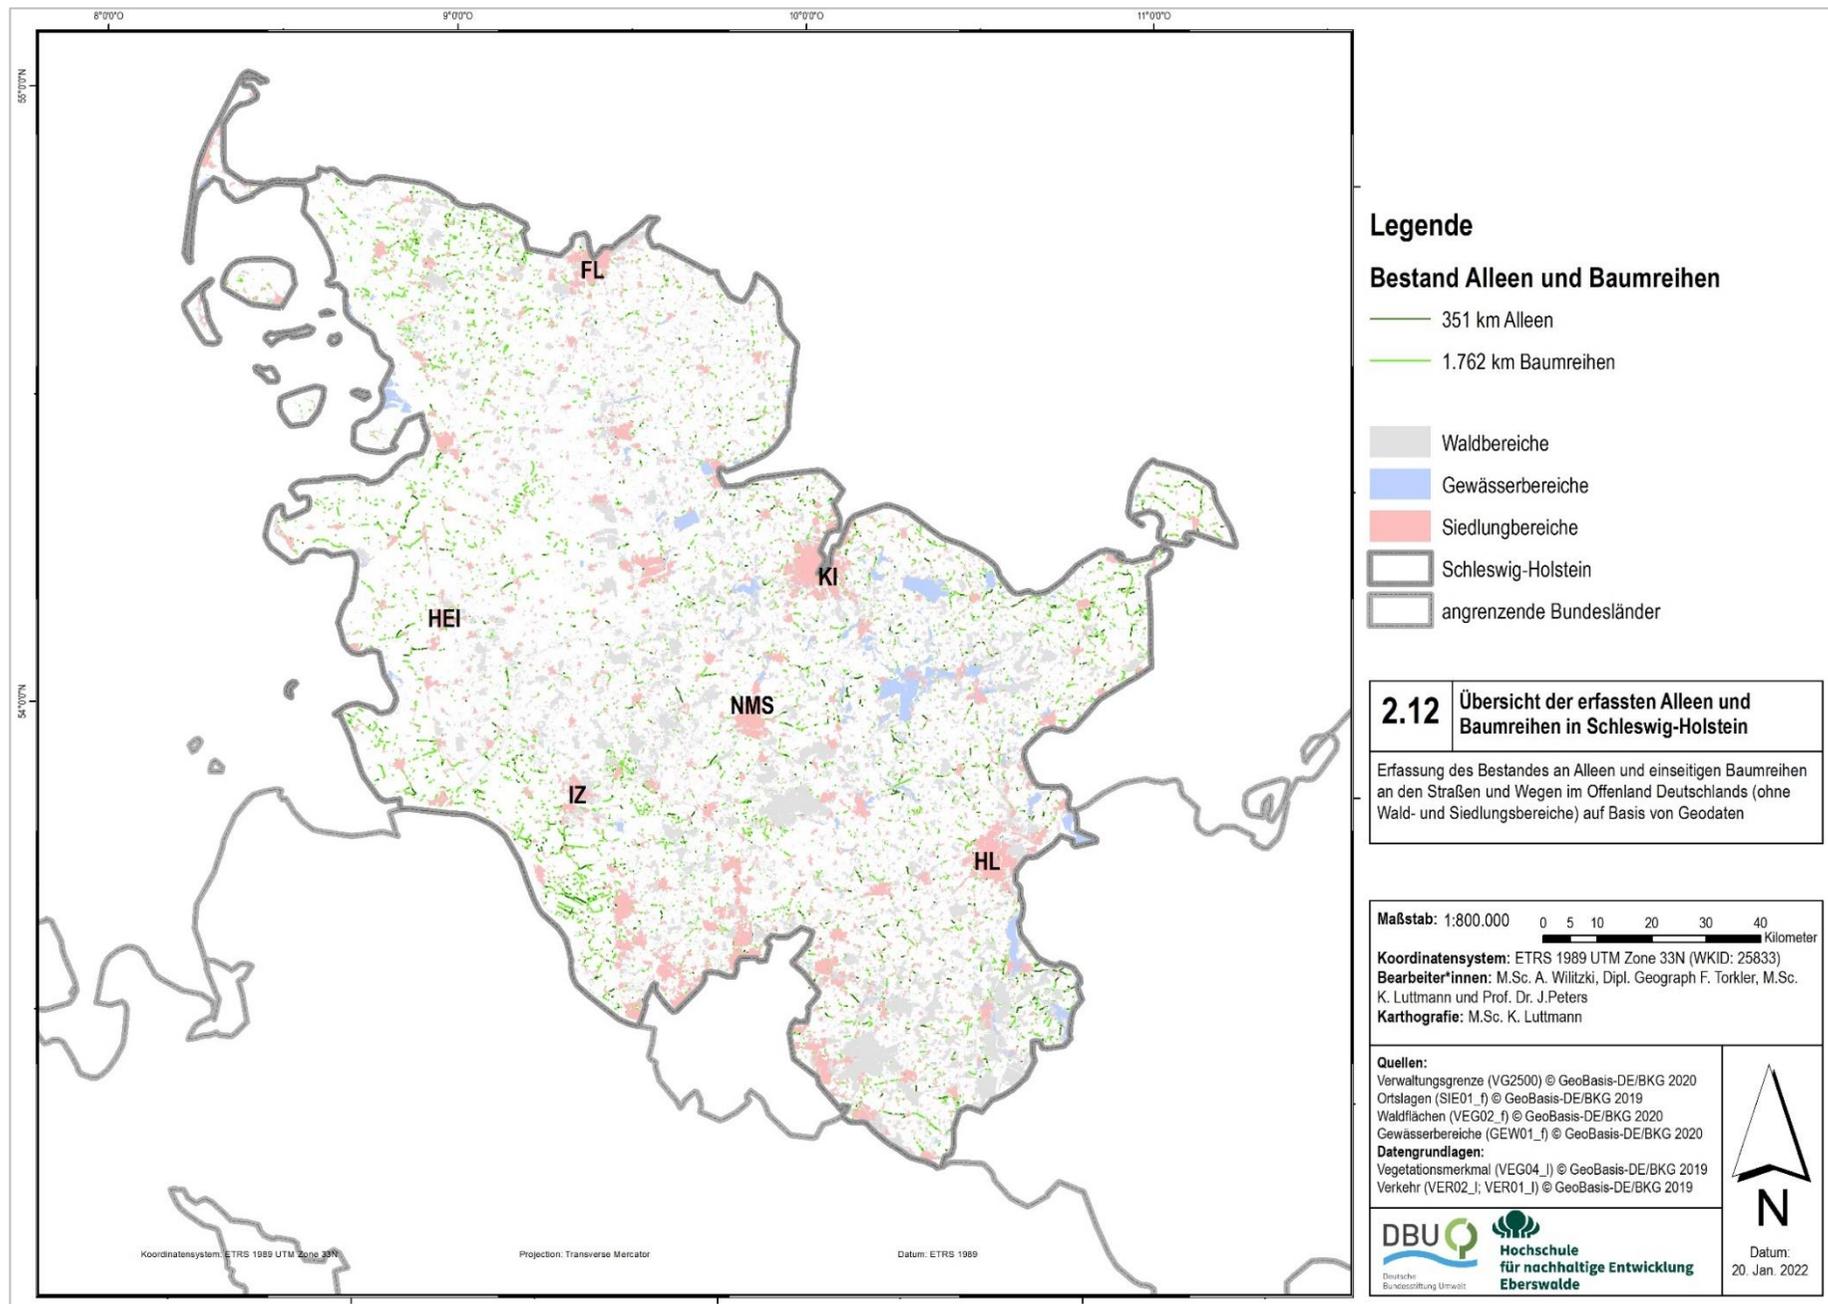
Abbildung 49: Karte 2.12 Übersicht der erfassten Alleen und Baumreihen in Schleswig-Holstein

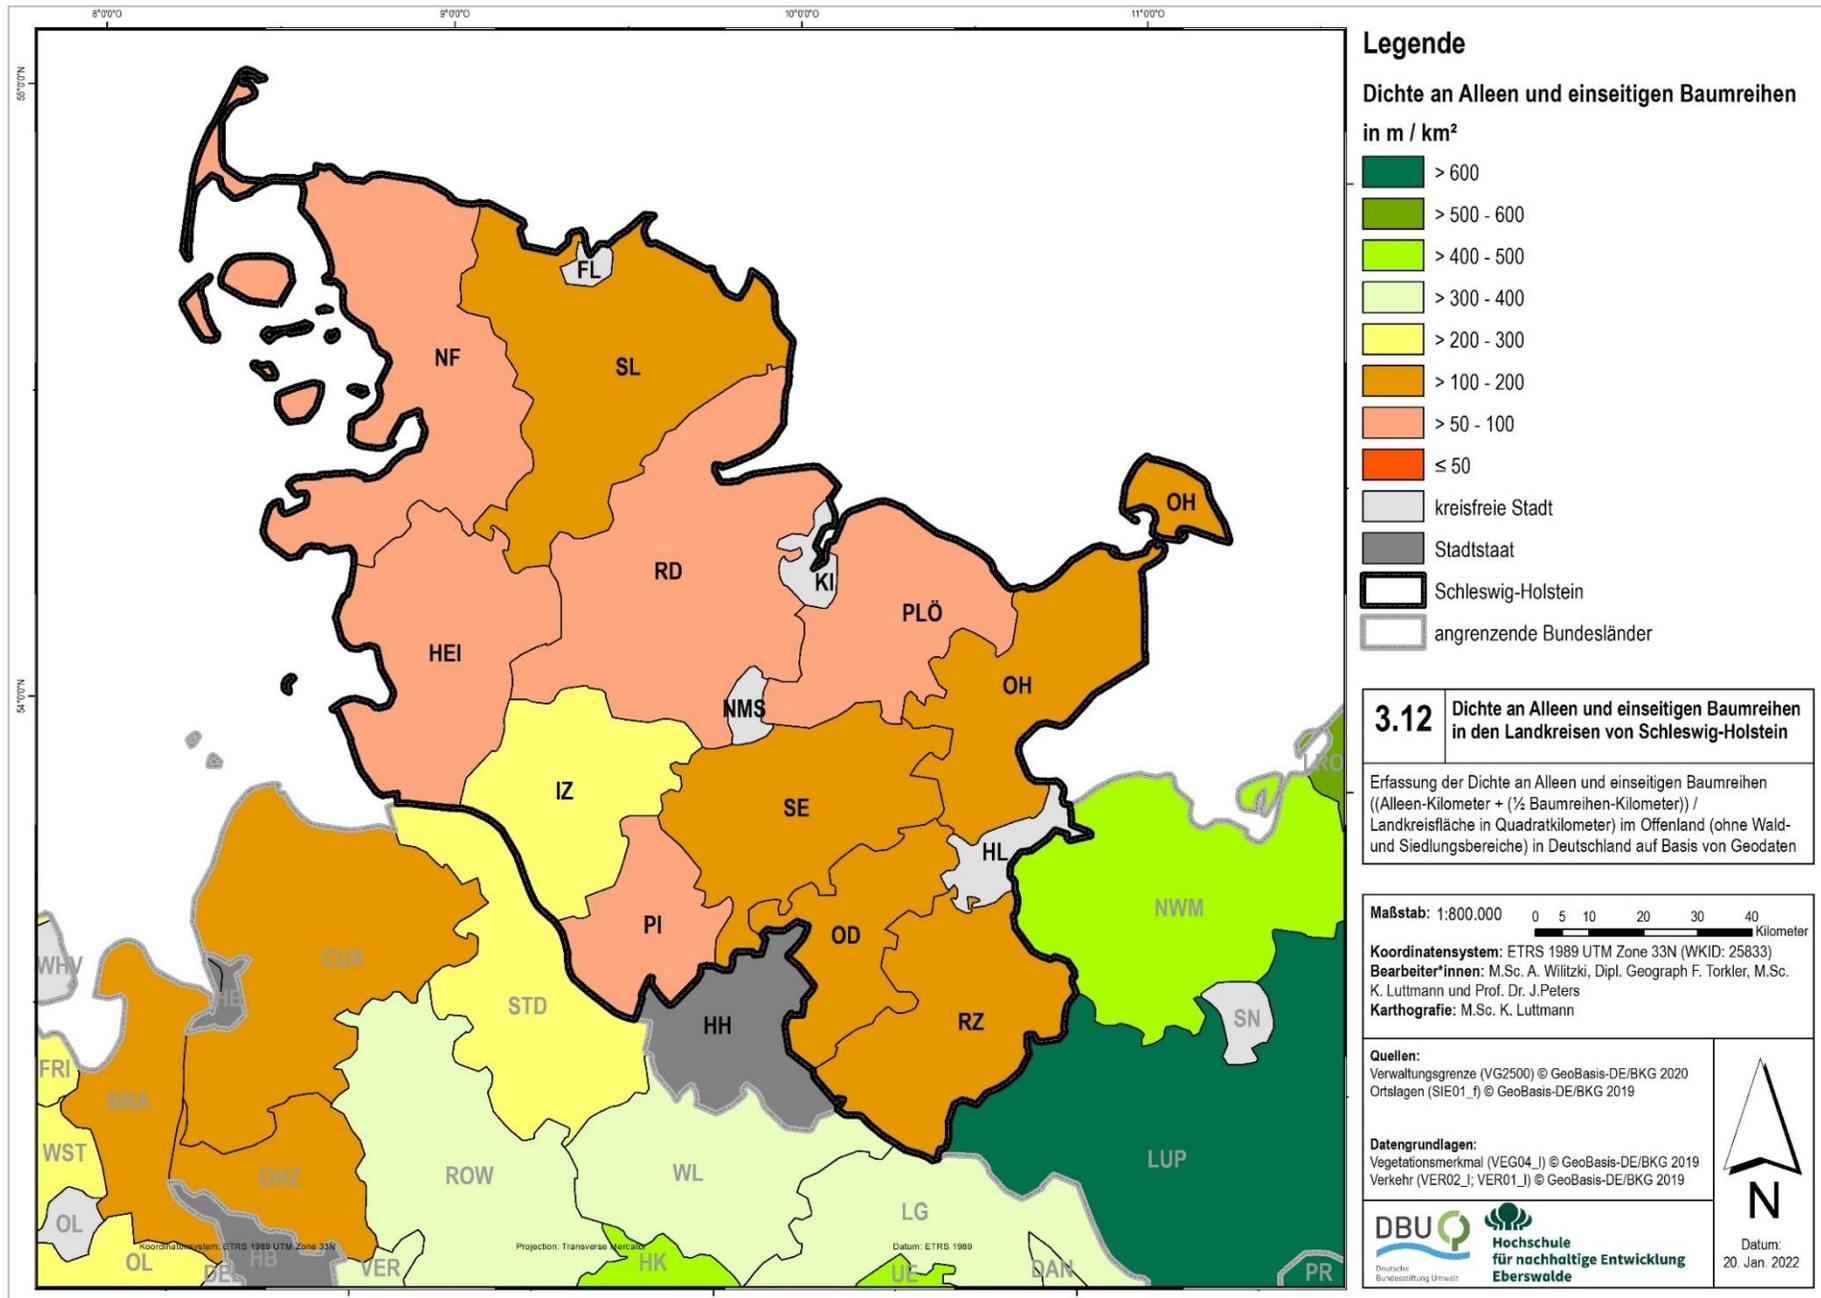
Abbildung 50: Karte 3.12 Dichte an Alleen und einseitigen Baumreihen in den Landkreisen von Schleswig-Holstein

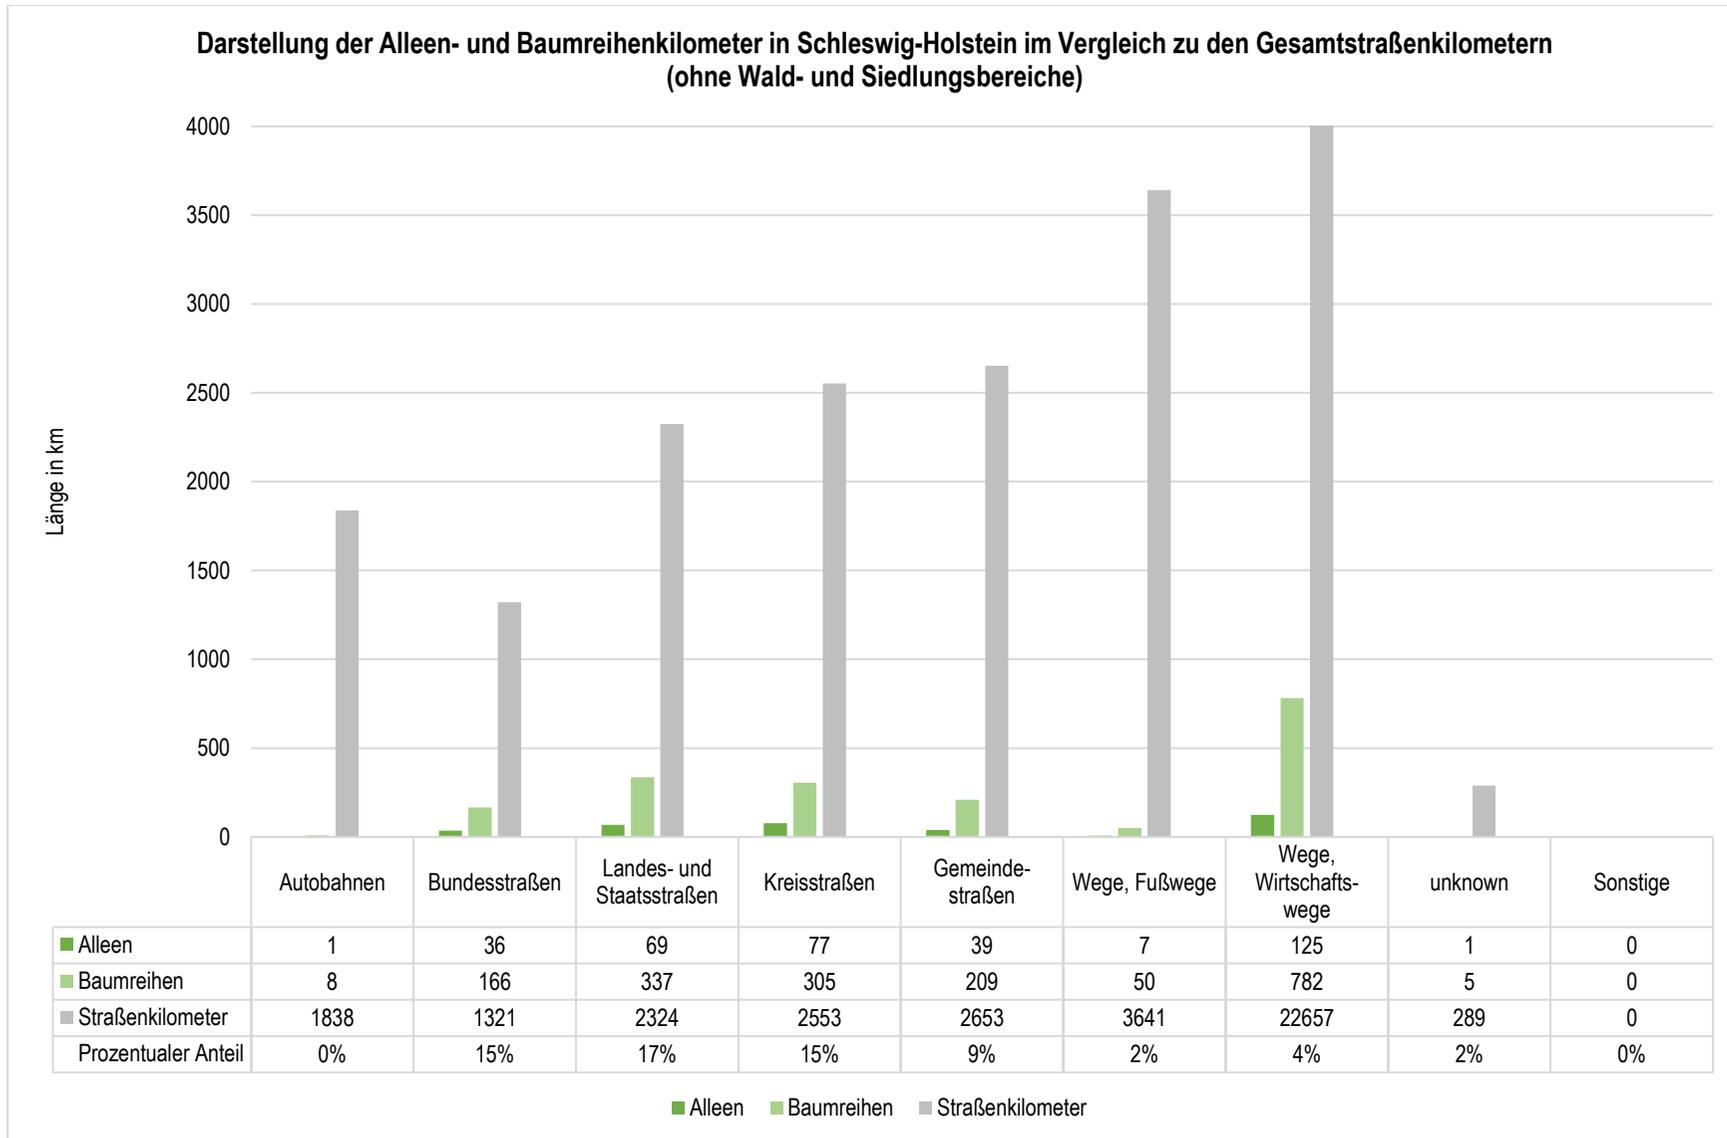
Abbildung 51: Grafische Darstellung der Alleen- und Baumreihenkilometer in Schleswig-Holstein im Vergleich zu den Gesamtstraßenkilometern

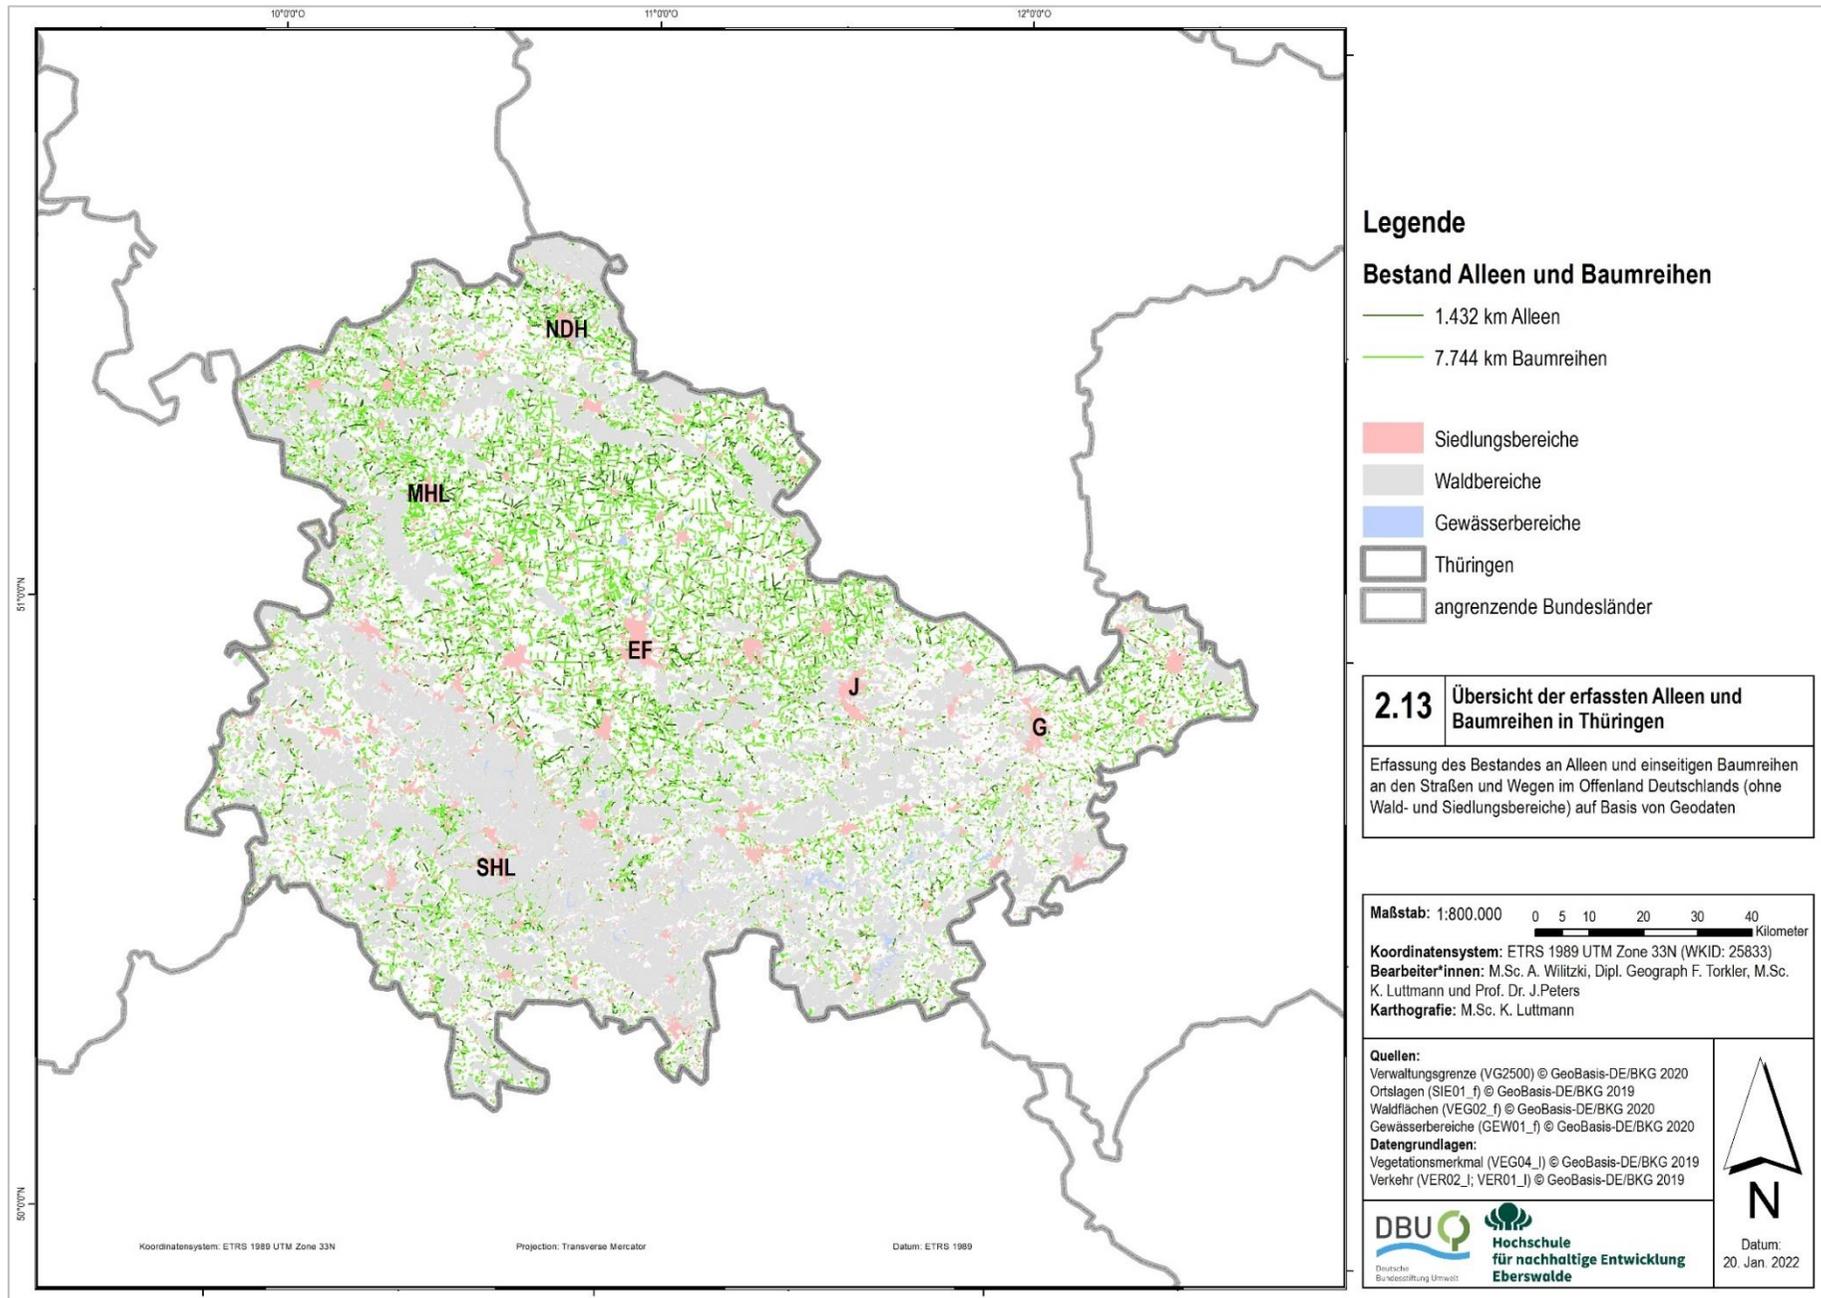
Abbildung 52: Karte 2.13 Übersicht der erfassten Alleen und Baumreihen in Thüringen
