Alleen und Baumreihen an Straßen und Wegen

Eine Anleitung zur Kartierung, zur Pflanzung und zum Schutz

Handlungsleitfaden

**Alleen als schützenswerte Landschaftselemente -
bundesweite Erfassung und Sicherung von Alleen**

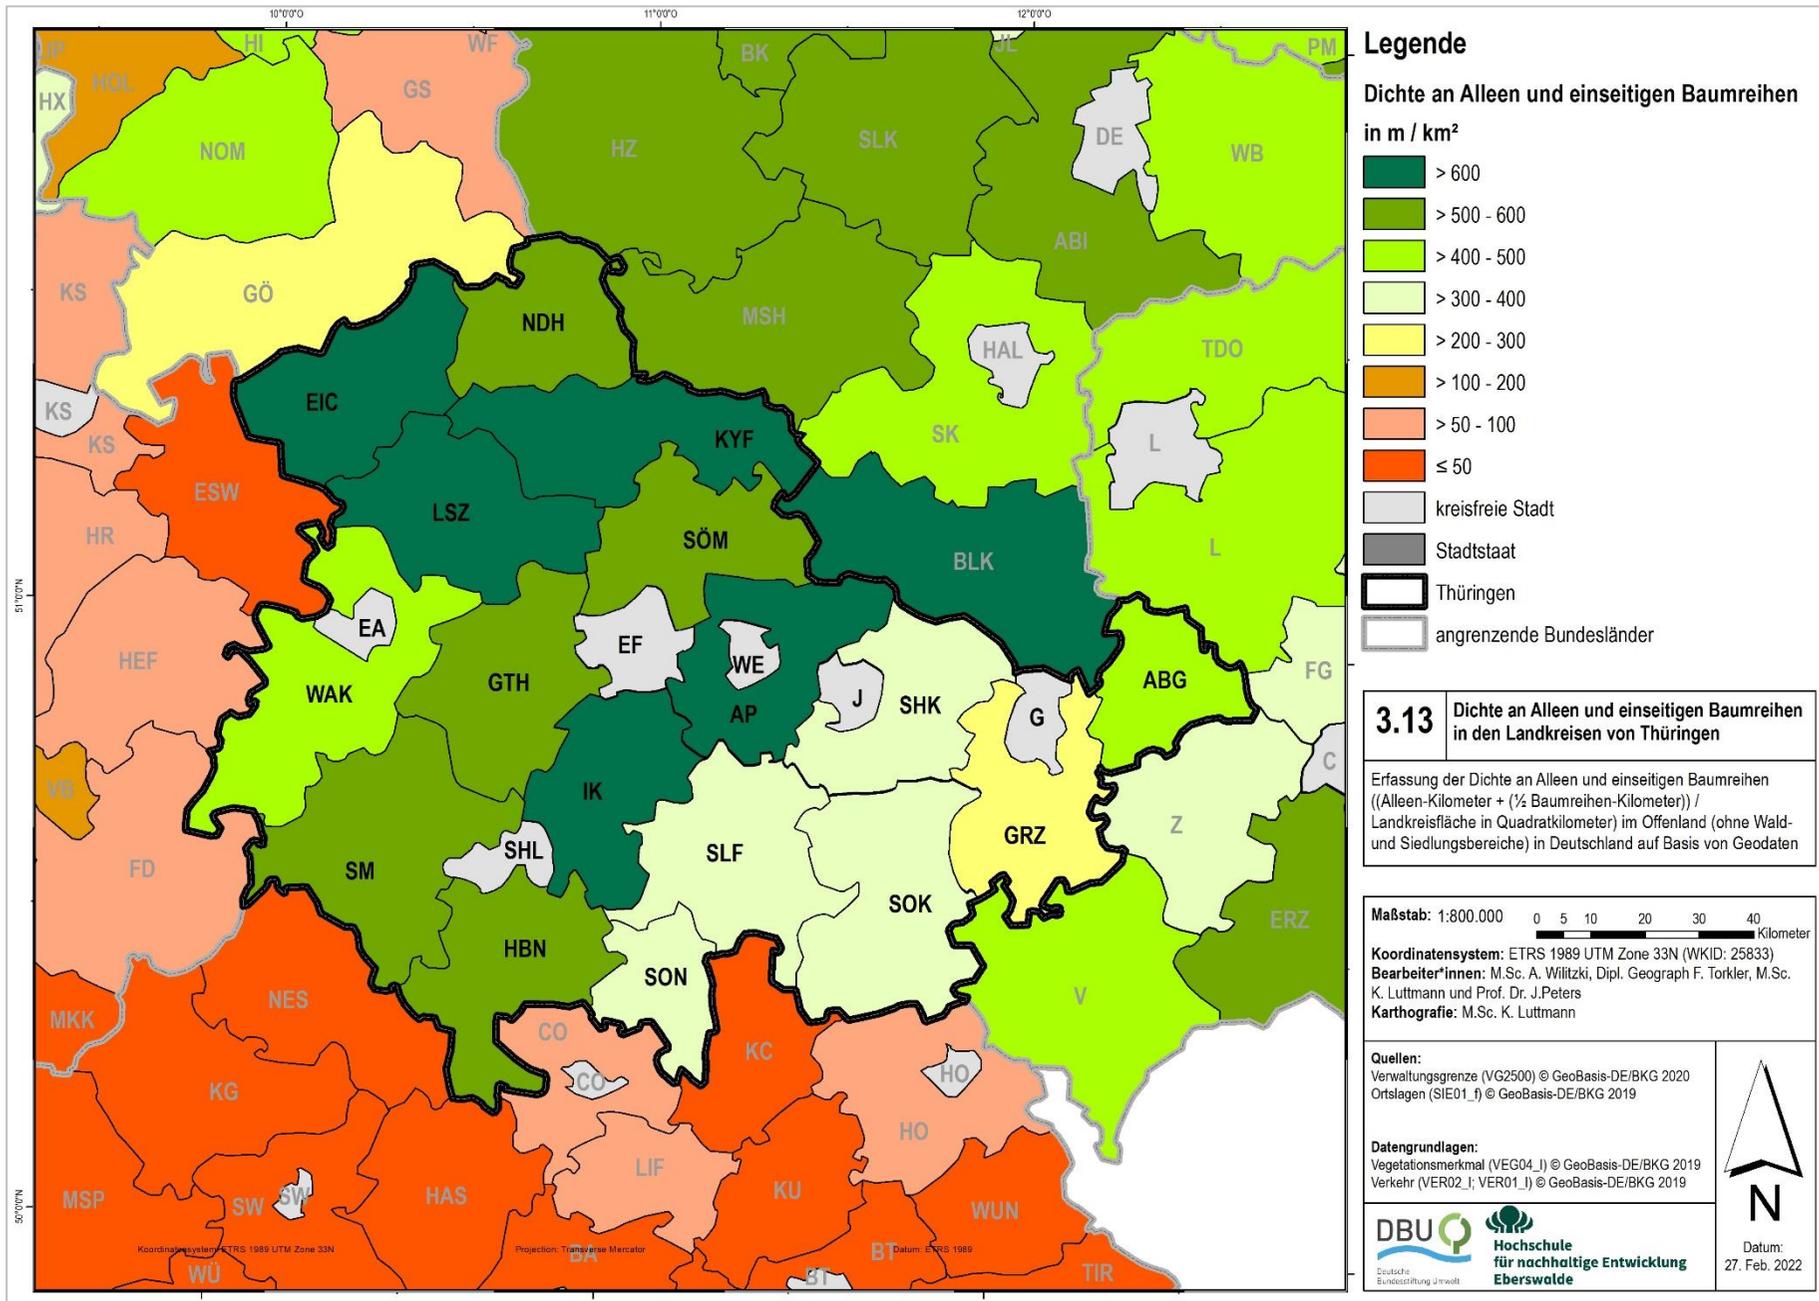
Abbildung 53: Karte 3.13 Dichte an Alleen und einseitigen Baumreihen in den Landkreisen von Thüringen

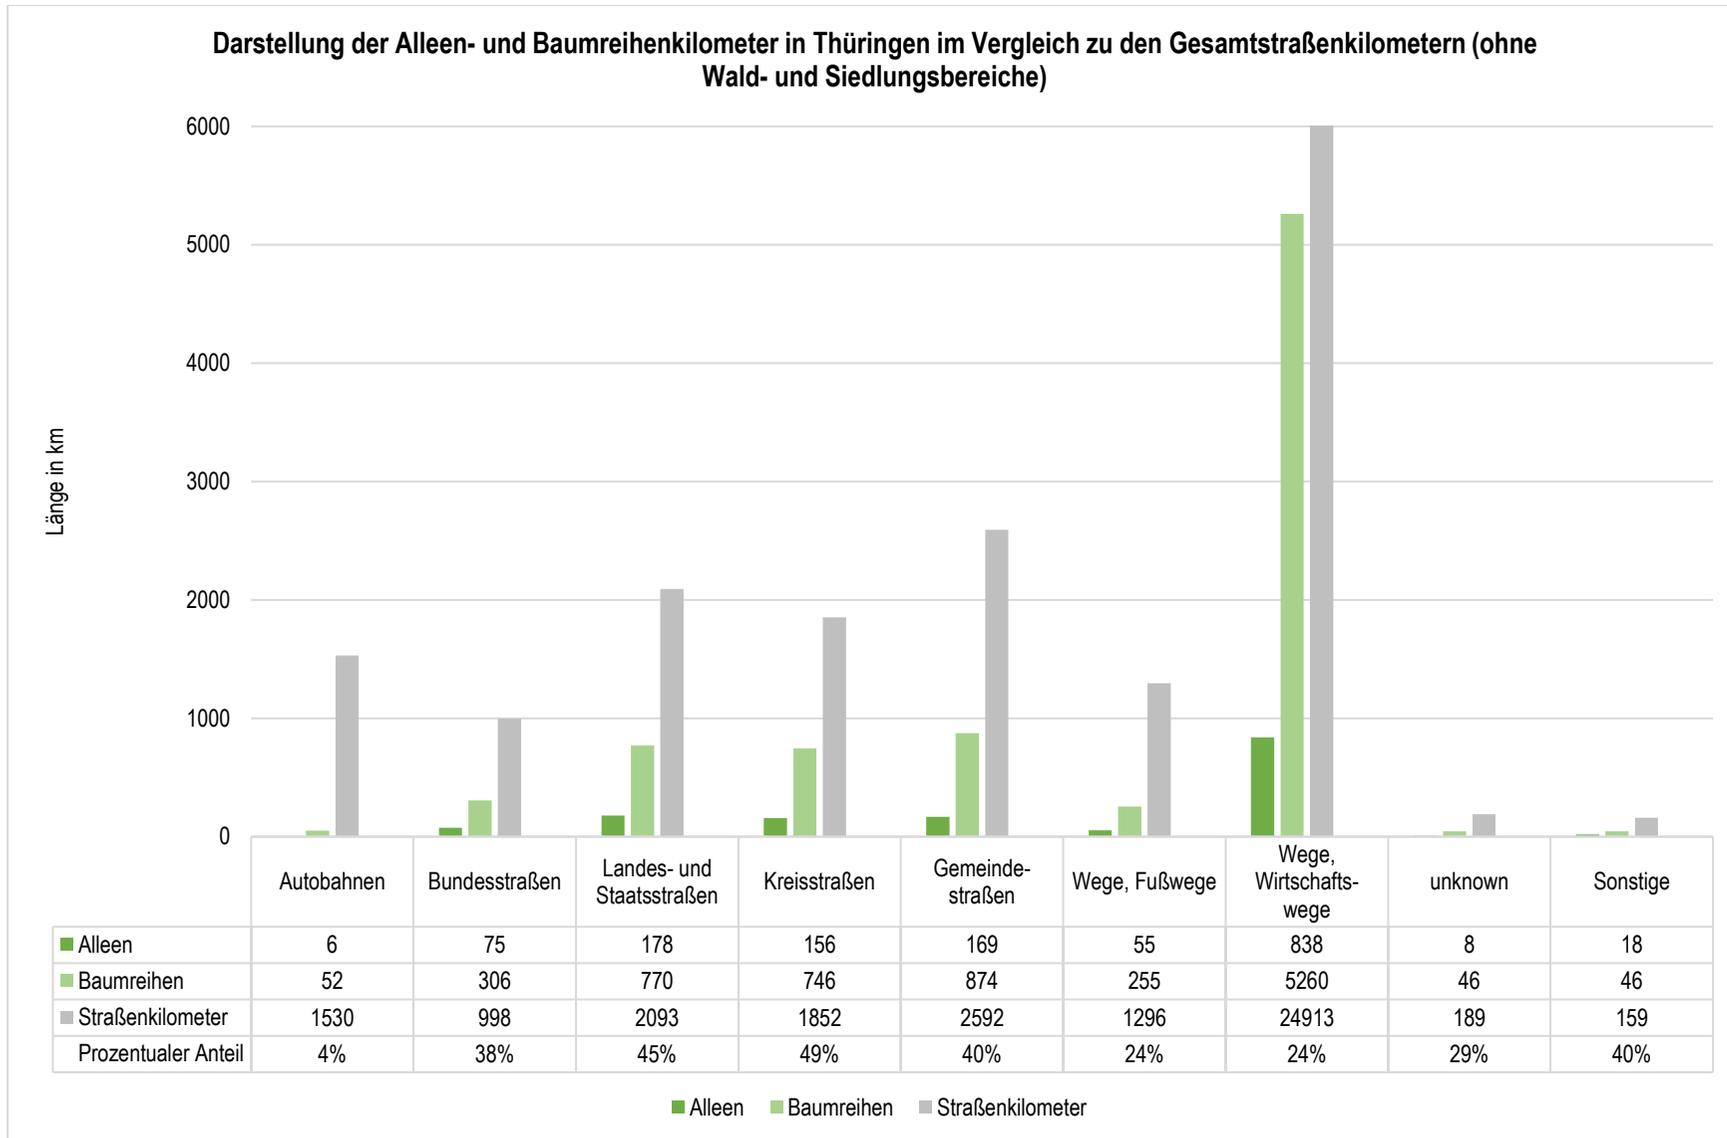
Abbildung 54: Grafische Darstellung der Alleen- und Baumreihenkilometer in Thüringen im Vergleich zu den Gesamtstraßenkilometern

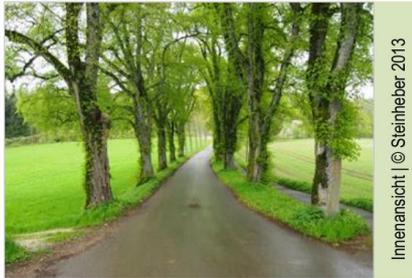
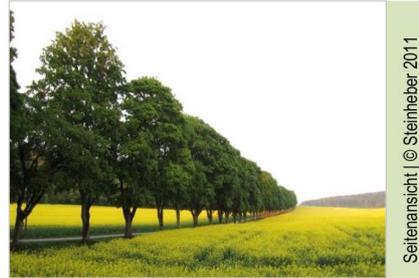
Steckbrief zu Baumreihen und Alleen zwischen Fohlenhof und Gestüt St. Johann im Bundesland Baden-Württemberg

Aktuelle sichtbare Schäden:
 Höhlungen, Astabbrüche, Totholz

Die das Landschaftsbild prägende, teils als Baumreihe, teils als Allee angelegte Rarität auf der Schwäbischen Alb ist mit *Ahorn*, *Linde* und *Ulme* bepflanzt. Die asphaltierte Fahrspur kann von Spaziergänger*innen, Pkw- und

Fahrradfahrer*innen genutzt werden. Es gilt den Baumbestand zu erhalten und zu pflegen, ggf. nachzupflanzen.

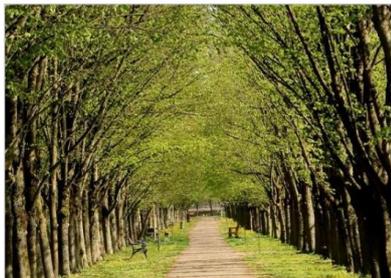
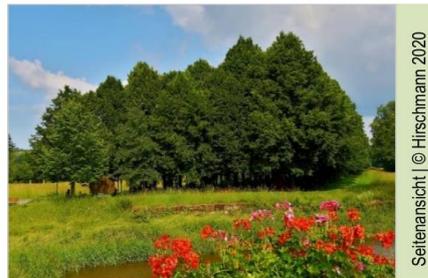
Steckbrief zur Allee: „Baille-Maille-Allee“ im Bundesland Bayern

Aktuelle sichtbare Schäden:
 Schäden wegen Staunässe

Die das Landschaftsbild prägende vierreihige Allee in Himmelkron ist mit *Linde* bepflanzt. Der mit Kies-Asphalt befestigte Gehweg kann von Spaziergänger*innen genutzt werden. Die Allee ist Kunstmeile und wird saisonal

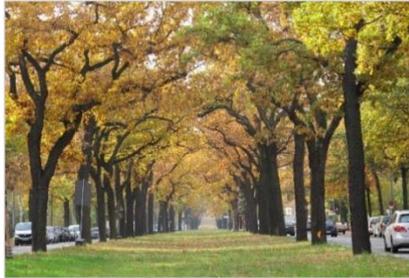
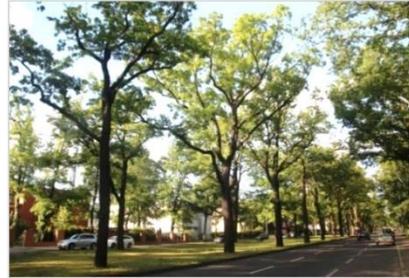
Steckbrief zur Allee: „Unter den Eichen“ im Bundesland Berlin

Aktuelle sichtbare Schäden:
 Totholz, Grünastbrüche durch Trockenschäden wegen
 des Untergrundes auf dem Mittelstreifen

Die teilweise als Gartendenkmal geschützte Allee „Unter
 den Eichen“ ist als beeindruckendes „Tor“ in die Stadt
 Berlin mit *Quercus robur* bepflanzt. Dreiteilig gegliedert

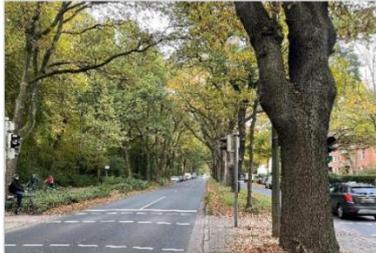
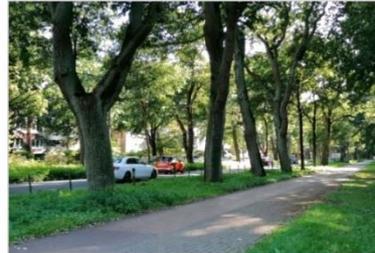
Steckbrief zur Allee: „Parkallee“ im Bundesland Bremen

Aktuelle sichtbare Schäden:
erhöhter Totholzanteil durch Trockenheit / Hitze

Die „Parkallee“ ist als beeindruckende, das Stadtbild prägende städtische Verbindungsstraße überwiegend mit *Quercus robur* bepflanzt. Dreiteilig gegliedert wird der

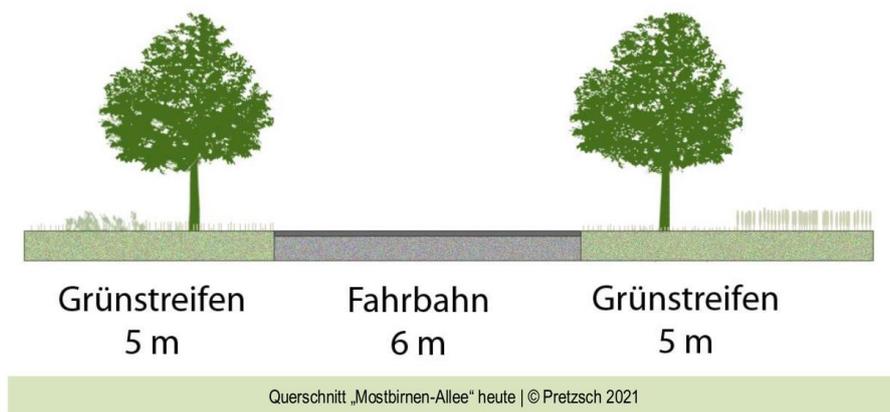
Querschnittskizze

Die zweireihig angelegte Allee ist zu erhalten und zu pflegen mit besonderem Augenmerk auf die Fruchtförderung, ggf. sind Nachpflanzungen und Lückenschluss bei Baumverlust erforderlich. Dabei ist die bereits vorhandene Hauptbaumart Birne zu verwenden, um das homogene Alleebild zu erhalten.
